Artikel: Rüttenen, Kirche zu Kreuzen, Restaurierungsbericht
Autor: Zürcher, Christine / Rutishauser, Samuel
DOI: <https://doi.org/10.5169/seals-844205>

Rüttenen, Kirche zu Kreuzen, Restaurierungsbericht

CHRISTINE ZÜRCHER / SAMUEL RUTISHAUSER

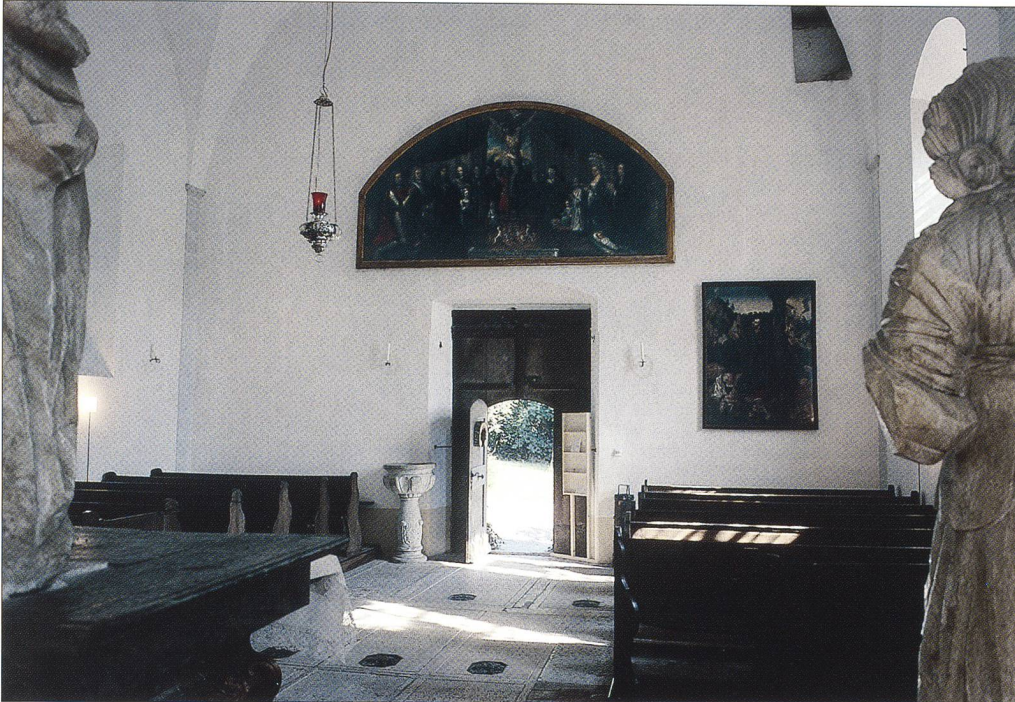
Abb. 2
Innenansicht, Blick nach Osten,
nach der Restaurierung 2004.

Dafür musste zunächst der Kunststoffputz der Kirchenwände nasschemisch vollständig entfernt und einer gründlichen Reinigung unterzogen werden.

Fehlstellen wurden mit Kalkputz ergänzt, Risse und Schadstellen mit Sumpfkalkmörtel geschlossen und die Wände schliesslich mit Kalkfarbe gestrichen. Die 1801/02 angebrachten Gipsreliefs mit Darstellung der Jerusalemkreuze wurden entfernt und die darunter noch teilweise erhaltenen Weihekreuze mechanisch, das heisst mit dem Skalpell, sorgfältig und möglichst auf ihre Originalfassung freigelegt. Wo dies nicht gelang, wurde die ursprüngliche Fassung möglichst nur angedeutet. Ausserdem erhielten die

Pilaster im Chor und im Schiff ihre ursprüngliche, hellgraue Steinquaderimitation zurück, und die jüngere, historistische Farbfassung des Schlusssteins mit dem von-Roll-Wappen im Chor wurde wieder entfernt. In der Südostecke des Schiffes kam im Bereich des Gewölbeansatzes überraschend ein Einstieg in den Dachstuhl zum Vorschein. Dieser einzigartige, mit einer Leiter zugängliche Durchgang wurde wieder hergestellt.

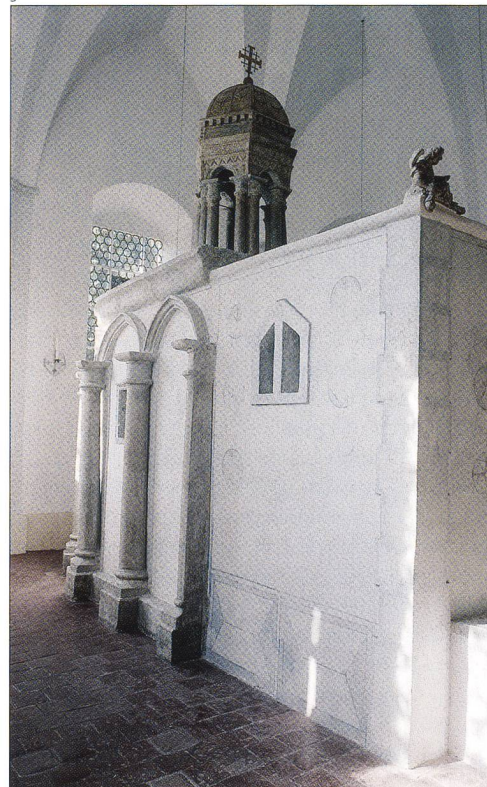
Abb. 3
Heiliggrabkapelle nach der
Restaurierung 2004.

Die gemauerte, mit Alabastersäulen, -blendbogen und -türmchen ausgestattete Heiliggrabkapelle wurde ebenfalls auf ihre Primärfassung zurückgeführt. So zeigen sich die Säulen mit ihren Basen und Kapitellen, die Spitzbögen, das durchgehende Kranzprofil sowie die Laterne steinsichtig. Der Vorraum weist

nun wieder seine schlichte Form auf, wie sie dem Heiliggrab in Jerusalem entspricht. Der Giebel über dem Eingangsportal mit dem Wappenstein der Familie von Roll und den seitlichen Gesimsteilen gehört zum Originalbestand. Die beiden Alabasterengel, die vor der Restaurierung auf diesen Gesimsen angebracht waren, fanden ihren ursprünglichen Platz wieder über dem Kranzprofil. Aufgrund des Befundes erhielten die verputzten Wände ihre aufgemalten Diamantquader im Sockelbereich und an den Ecken des Vorraumes zurück. Die verschiedenartigen Kreuze stammen aus unterschiedlichen Zeiten.

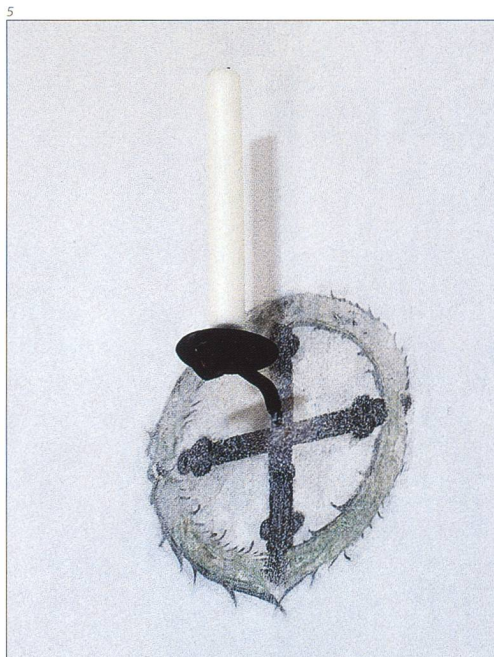
Abb. 5
Weihekreuz im Chor nach der
Restaurierung 2004.
