**Zeitschrift:** Archäologie und Denkmalpflege im Kanton Solothurn  
**Herausgeber:** Amt für Denkmalpflege und Archäologie des Kantons Solothurn  
**Band:** 11 (2006)

**Artikel:** Solothurn, altes Konventgebäude des ehemaligen Franziskanerklosters (Barfüssergasse 28)  
**Autor:** Hochstrasser, Markus  
**DOI:** <https://doi.org/10.5169/seals-844207>

# Solothurn, altes Konventgebäude des ehemaligen Franziskanerklosters (Barfüssergasse 28)

2004/05 wurde das ehemalige Konventgebäude des 1857 aufgehobenen Franziskanerklosters umgebaut. Es dient nun verschiedenen Abteilungen der Kantonalen Verwaltung als Bürohaus. Bei den unterschiedlich stark in die historische Substanz eingreifenden Umbauarbeiten konnten im Osttrakt Reste des ältesten Teils des Franziskanerklosters untersucht werden. Sie vermitteln eine Vorstellung über das Aussehen des Klosters im 13. Jahrhundert und erlauben Rückschlüsse zur baulichen Entwicklung in späterer Zeit.

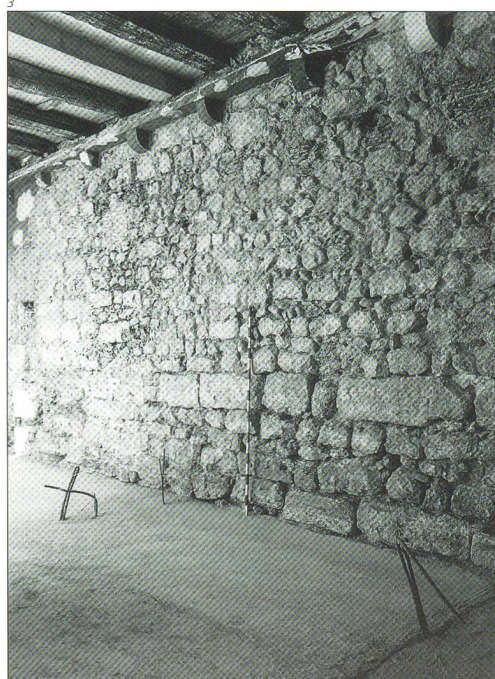
Abb. 3  
Schrägsicht des nahezu unbefensterten Abschnitts der ersten Erweiterung. Wo das Mauerwerk nicht durch jüngere Eingriffe gestört ist, zeichnen sich deutliche horizontale Schichten ab.

**Phase II:** (Abb. 1, 2 und 7, orange) Für das Mauerwerk sind diesmal viele Kalkbruchsteine, darunter einige Spolien in Form von gebossenen Quadern, verwendet worden. Die in exakten Schichten verlegten Steine zeichnen in jeder zweiten Lage eine horizontale Mörtelfuge (Abb. 3). Die untere Steinlage besteht jeweils aus grösseren Brocken, die obere aus kleineren, zum Teil plattigen Steinen, die als Ausgleichsschicht die horizontalen Fugen ergeben. Gleichzeitig mit der Phase II wurden in Bauteil der Phase I beidseits einer älteren bauzeitlichen Türöffnung zwei grosse neue spitzbogige Fensteröffnungen mit exakt bearbeiteten Sandsteingewänden eingesetzt (Abb. 6). Die gross bemessenen Fenster belichteten das dahinterliegende Refektorium, das wohl gleichzeitig als Kapitelsaal diente.

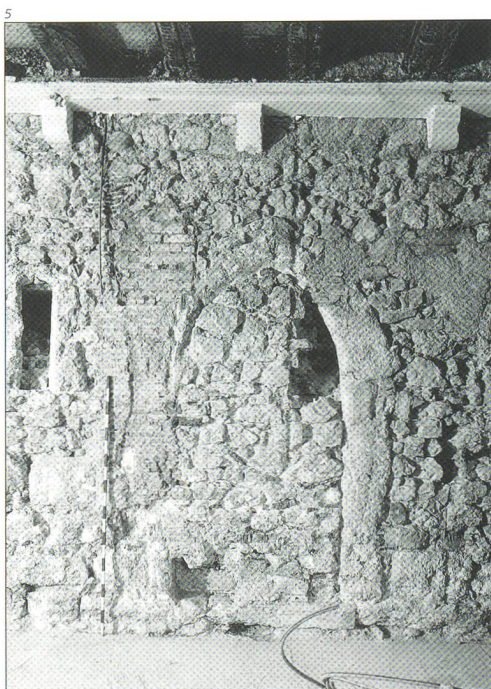
Abb. 5  
Zugemauerte Spitzbogentür, im Mauerwerk der ersten Erweiterung des Konventgebäudes als breite Rundbogentür konstruiert. Der leicht asymmetrische Spitzbogen entstand erst anlässlich einer späteren Verschmälerung der Tür.

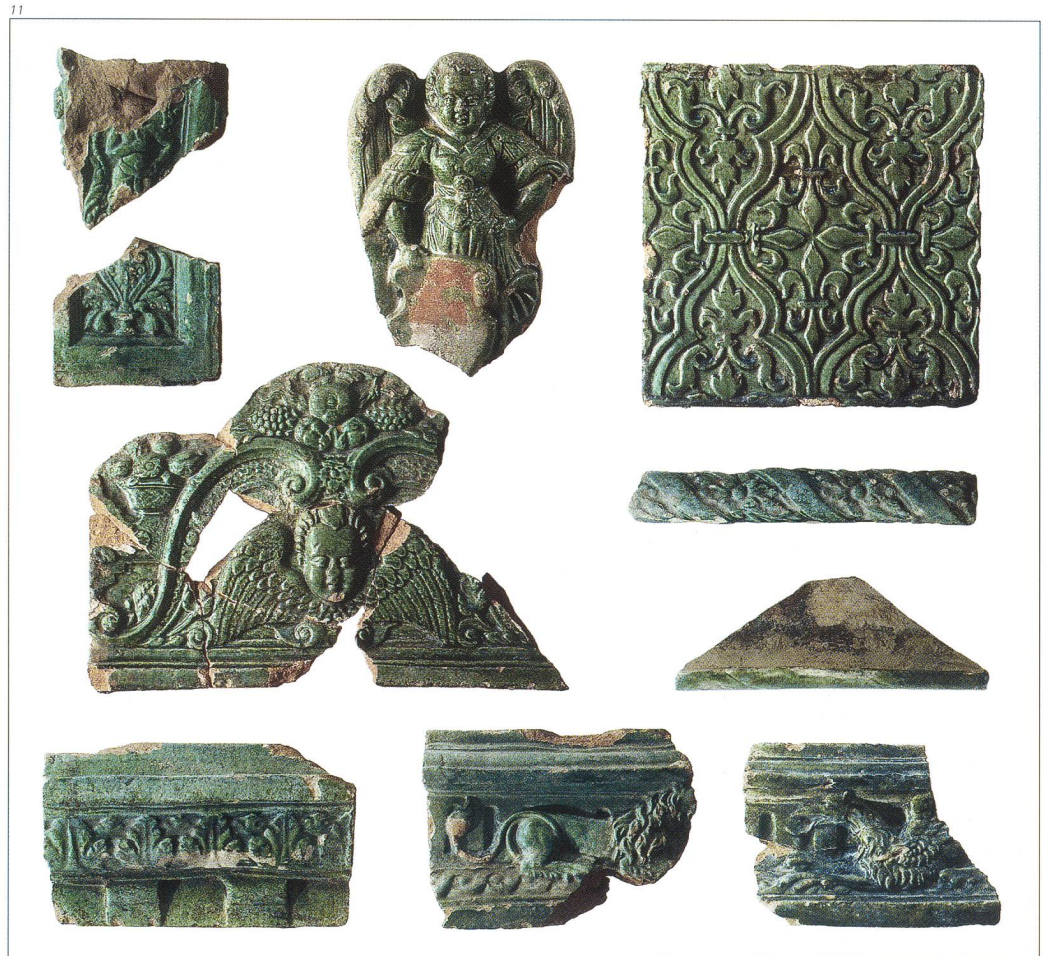
Abb. 11  
Grün glasierte und reich reliefierte Ofenkacheln, wahrscheinlich von der Primärausstattung des ehemaligen Ambassadorshofes von 1555, gefunden 1977.

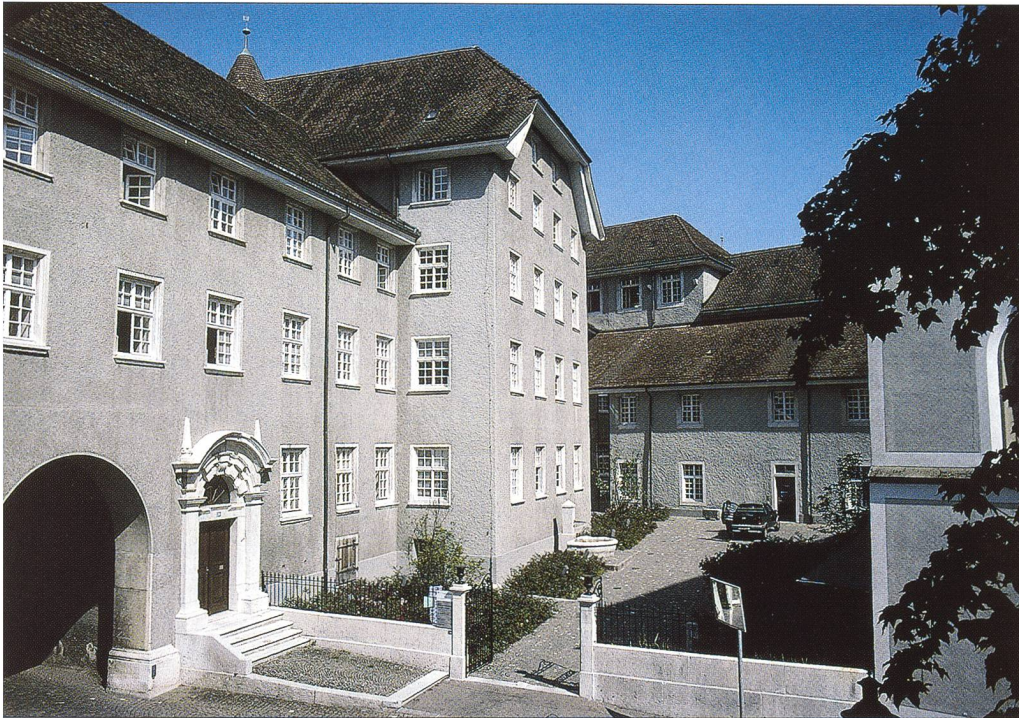
Abb. 12  
Das 1665/66 errichtete neue  
Konventgebäude des ehe-  
maligen Klosters, heute  
«Franziskanerhof» genannt.  
Zustand 2006.

10 000 Pfund liessen die Franziskaner anschliessend den heutigen Konventbau vollständig neu erstellen (Abb. 12).
