Zeitschrift: Archäologie und Denkmalpflege im Kanton Solothurn
Herausgeber: Amt für Denkmalpflege und Archäologie des Kantons Solothurn
Band: 11 (2006)

Rubrik: Denkmalpflege : Kurzberichte

Kurzberichte

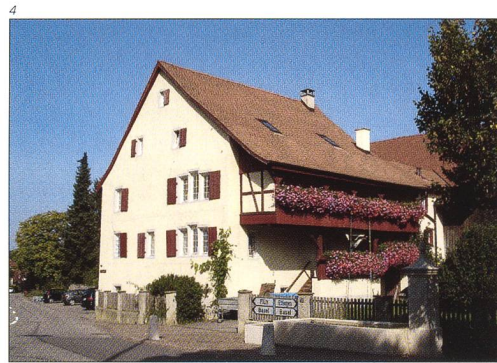
Abb. 4
Hofstetten, Meierhaus.
Ansicht von Südosten 2006.

Das im Volksmund «Festung» genannte ehemalige Meierhaus nimmt im Ortsbild von Hofstetten einen wichtigen Stellenwert ein und prägt den Dorfkern an der Kreuzung der Mariastein-, Ettingen- und Flüsstrasse in besonderem Masse. Vor dem politischen Umbruch Ende des 18. Jahrhunderts lebte hier der Dorfvorsteher, auch Meier genannt. Der Meier war der Vertreter der Lehensherren, zuletzt des solothurnischen Vogtes von Dorneck, in dessen Namen er die Zehnten eintrieb, die Nutzung von Feld und Wald organisierte und bei Gerichtsverhandlungen als Beisitzer mitwirkte. Mit seinen Staffelfenstern in der Südfassade und dem Kellerportal mit gefastem Rundbogen weist das Wohnhaus spätgotisch geprägte Stilelemente auf und geht in seinen Ursprüngen wohl ins 17. Jahrhundert zurück. Bis vor etwa 15 Jahren wurde das Wohnhaus zusammen mit dem von der Strasse zurückgesetzten Ökonomiegebäude landwirtschaftlich genutzt. Nachdem es die Gemeinde 1999 abgelehnt hat, den Hof zu erwerben, ist nun das Meierhaus in den letzten Jahren Schritt um Schritt saniert worden.
