Zeitschrift: Archäologie und Denkmalpflege im Kanton Solothurn
Herausgeber: Amt für Denkmalpflege und Archäologie des Kantons Solothurn
Band: 12 (2007)

Nuglar-St.Pantaleon, Pfarrkirche

CHRISTINE ZÜRCHER

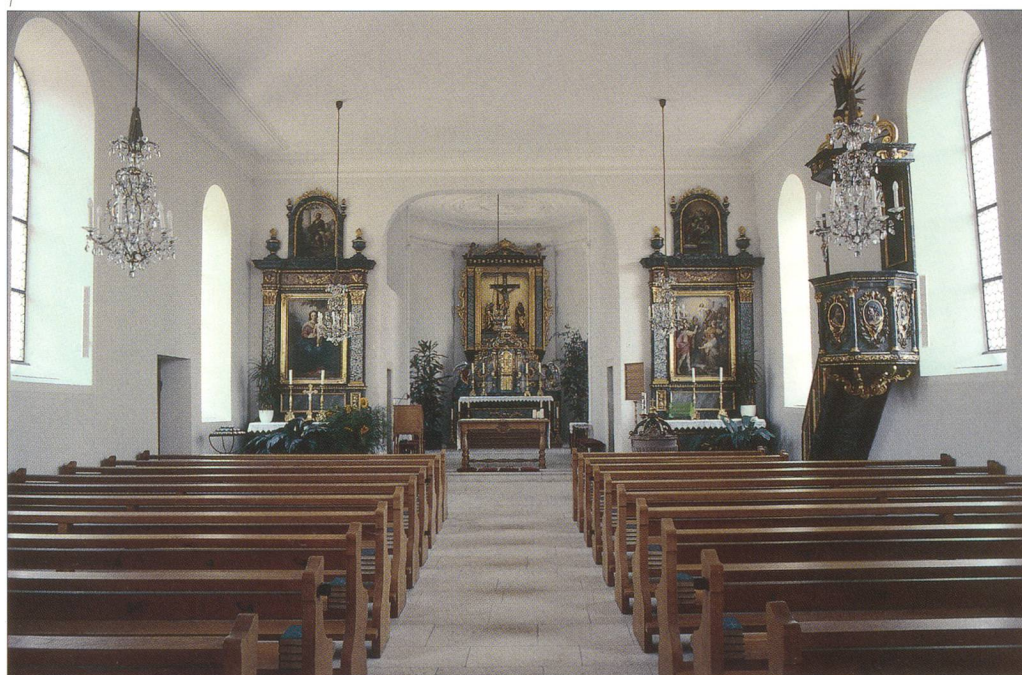
Abb. 1
Nuglar-St.Pantaleon,
Pfarrkirche nach der Innen-
restaurierung 2005/2006,
Blick nach Osten in den Chor.

Nach der Fassadenrestaurierung von 1993 musste 2005 nun auch das Innere einer umfassenden Renovation unterzogen werden. Dabei wurde der in den 1970er Jahren entfernte Chorbogen andeutungsweise wieder hergestellt. Wände und Decke wurden gründlich gereinigt und mit einem neuen Anstrich versehen. Eine feine farbliche Differenzierung von Wänden und Decke akzentuiert nun wieder die architektonische Gliederung des zuvor nichtssagend gleichförmigen Kirchenraumes. Die Innenausstattung mit Altären, Kanzel, Bilder, Orgel und weiteren Ausstattungsgegenständen wurde ebenfalls einer sorgfältigen Restaurierung unterzogen. Des Weiteren erhielt die Sakristei eine neue Treppe und der Kirchenstrich eine neue Wärmedämmung.

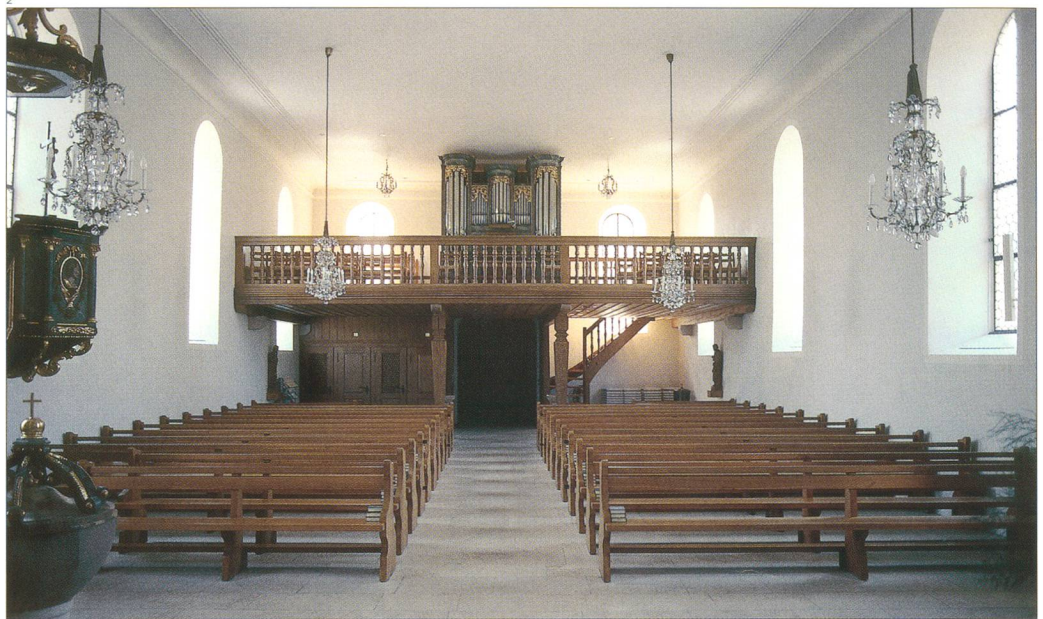
Abb. 2
Nuglar-St. Pantaleon,
Pfarrkirche nach der Innen-
restaurierung 2005/2006,
Blick nach Westen.

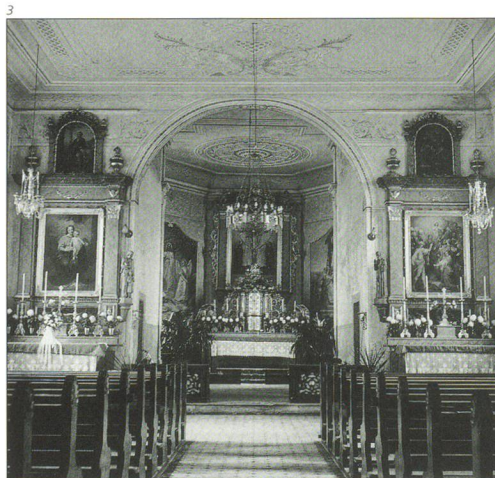
Abb. 3
Nuglar-St. Pantaleon,
Pfarrkirche, Blick nach Osten
vor...

immer wieder verschiedene Reparaturen und kleinere Renovationen vorgenommen werden mussten, kam es 1967 zu einer Aussenrestaurierung mit gleichzeitiger Erhöhung des Kirchturms und in den Jahren 1971 bis 1974 zu einer umfassenden Innenrenovation. Damals wurden die Wandbemalungen von 1909 überstrichen und der Chorbogen zu einer rechteckigen Chorwandöffnung umgestaltet. Die Empore wurde ebenfalls neu gestaltet, wobei einer der zwei Emporenaufgänge zugunsten eines Beichtstuhls aufgehoben wurde.

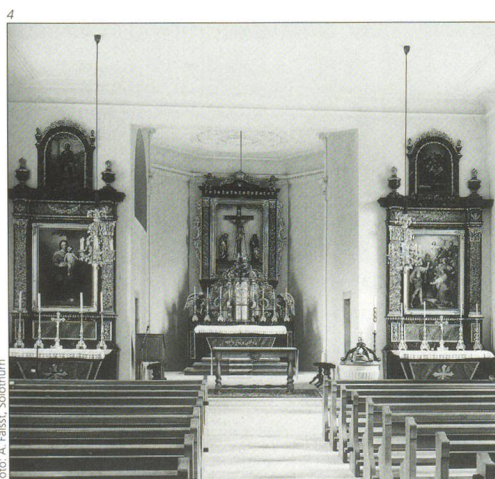
Abb. 4
... und nach der Restauration
1973.
