Zeitschrift: Archäologie und Denkmalpflege im Kanton Solothurn
Herausgeber: Amt für Denkmalpflege und Archäologie des Kantons Solothurn
Band: 12 (2007)

Artikel: Nuglar-St. Pantaleon, Pfarrkirche
Autor: Zürcher, Christine
DOI: <https://doi.org/10.5169/seals-844216>

Nuglar-St.Pantaleon, Pfarrkirche

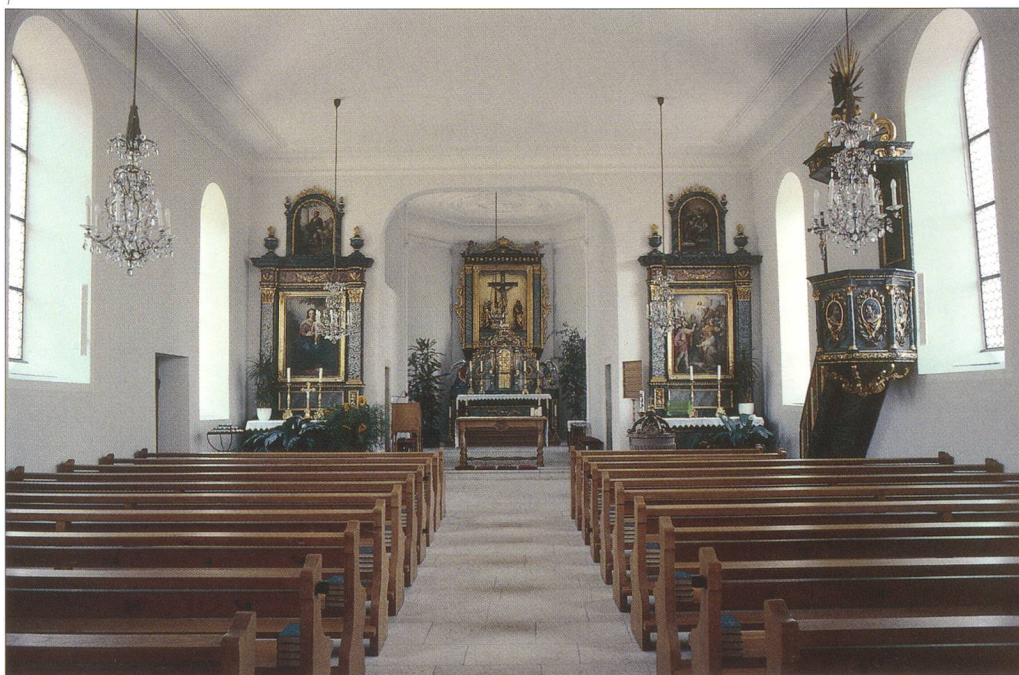
Abb. 1
Nuglar-St.Pantaleon,
Pfarrkirche nach der Innen-
restaurierung 2005/2006,
Blick nach Osten in den Chor.

Nach der Fassadenrestaurierung von 1993 musste 2005 nun auch das Innere einer umfassenden Renovation unterzogen werden. Dabei wurde der in den 1970er Jahren entfernte Chorbogen andeutungsweise wieder hergestellt. Wände und Decke wurden gründlich gereinigt und mit einem neuen Anstrich versehen. Eine feine farbliche Differenzierung von Wänden und Decke akzentuiert nun wieder die architektonische Gliederung des zuvor nichtssagend gleichförmigen Kirchenraumes. Die Innenausstattung mit Altären, Kanzel, Bilder, Orgel und weiteren Ausstattungsgegenständen wurde ebenfalls einer sorgfältigen Restaurierung unterzogen. Des Weiteren erhielt die Sakristei eine neue Treppe und der Kirchenstrich eine neue Wärmedämmung.

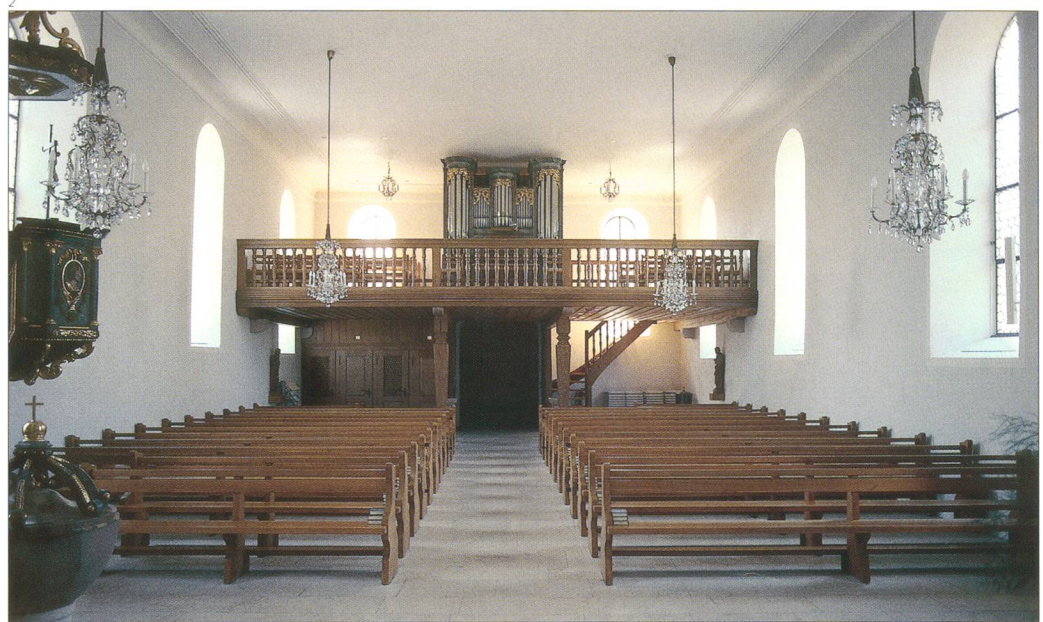
Abb. 2
Nuglar-St. Pantaleon,
Pfarrkirche nach der Innen-
restaurierung 2005/2006,
Blick nach Westen.

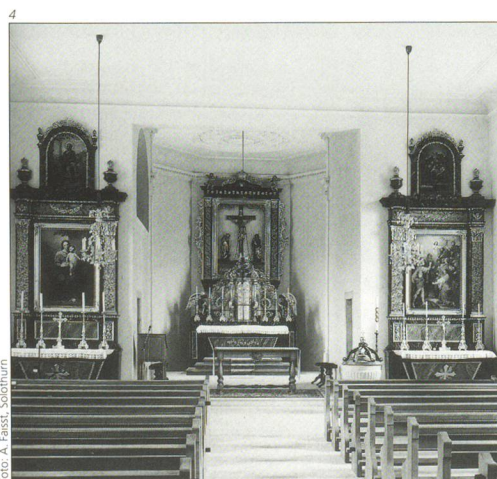
Abb. 4
... und nach der Restauration
1973.

immer wieder verschiedene Reparaturen und kleinere Renovationen vorgenommen werden mussten, kam es 1967 zu einer Aussenrestaurierung mit gleichzeitiger Erhöhung des Kirchturms und in den Jahren 1971 bis 1974 zu einer umfassenden Innenrenovation. Damals wurden die Wandbemalungen von 1909 überstrichen und der Chorbogen zu einer rechteckigen Chorwandöffnung umgestaltet. Die Empore wurde ebenfalls neu gestaltet, wobei einer der zwei Emporenaufgänge zugunsten eines Beichtstuhls aufgehoben wurde.
