Zeitschrift: Archäologie und Denkmalpflege im Kanton Solothurn
Herausgeber: Amt für Denkmalpflege und Archäologie des Kantons Solothurn
Band: 13 (2008)

Artikel: Biberist, reformierte Kirche, Gesamtrestaurierung
Autor: Rutishauser, Samuel / Christen, Rolf
DOI: <https://doi.org/10.5169/seals-844256>

Biberist, reformierte Kirche, Gesamtrestaurierung

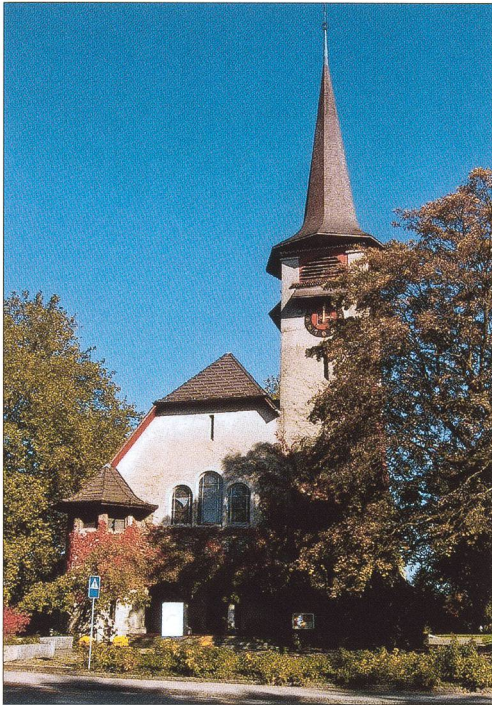
Abb. 1
Biberist, reformierte Kirche.
Zustand vor der Restaurierung,
ausseen.

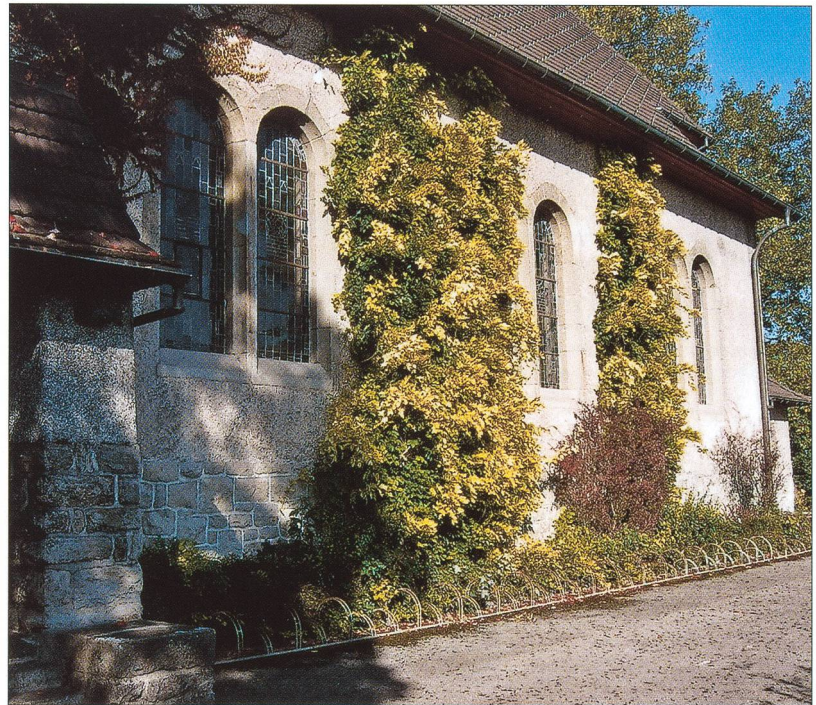
Abb. 2
Zustand vor der Restaurierung,
ausseen.

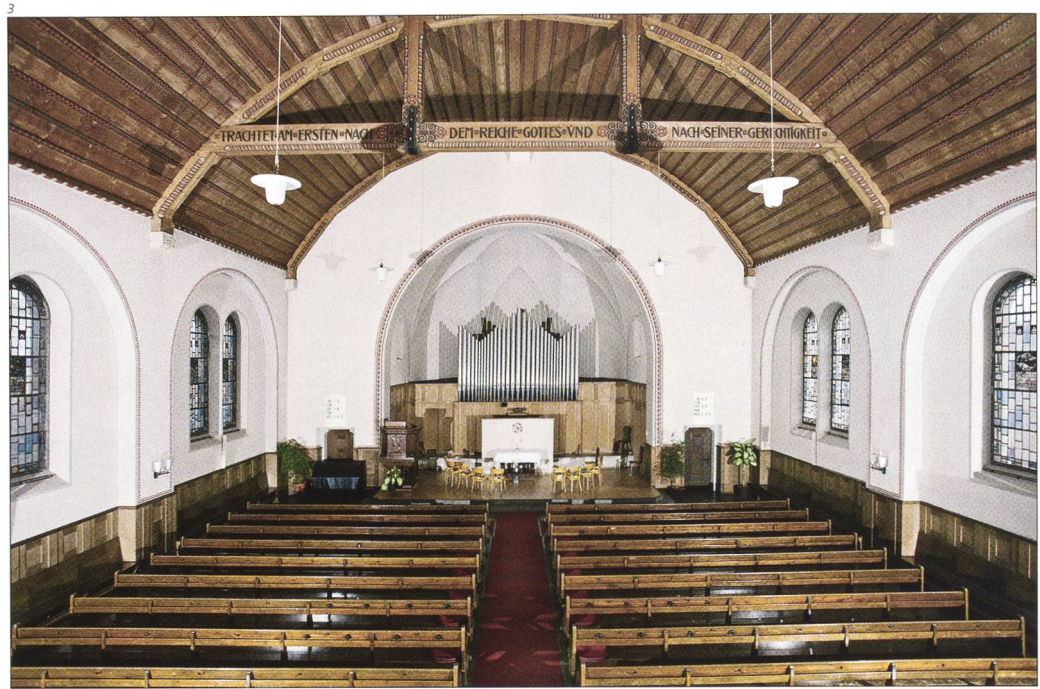
Abb. 3
Zustand vor der Restaurierung,
innen.

Seit dem Bau der reformierten Kirche in Biberist wurde an der baulichen Struktur wenig verändert. Neben Renovierungen, bei denen 1951 die Orgel ersetzt und zu Beginn der 1970er Jahre die Dekorationsmalereien übermalt wurden, gab es eine Sanierung der Fenster und des Daches in den achtziger Jahren (Abb. 3, 4).

Bereits seit einiger Zeit stellte sich für die Reformierte Kirchgemeinde Biberist-Gerlafingen die Frage nach der Zukunft ihrer Kirche. Dabei ging es einerseits darum, dass das Bauwerk nach Jahrzehnten des Gebrauchs eines Unterhalts und einer Sanierung bedurfte (Abb. 3, 4). Andererseits stellte sich die Frage, ob die alleinige Funktion eines Gotteshauses als Ort der sonntäglichen Predigt den heutigen Bedürfnissen einer Kirchgemeinde noch gerecht werden kann. Dazu kam das Problem, dass 1976 mit der Verlegung der Kantonsstrasse das Pfarrhaus abgebrochen und der Vorplatz stark beschnitten wurde. Damit wurde das Umfeld der Kirche zerstört. Man dachte deshalb über Lösungen nach, die von einer

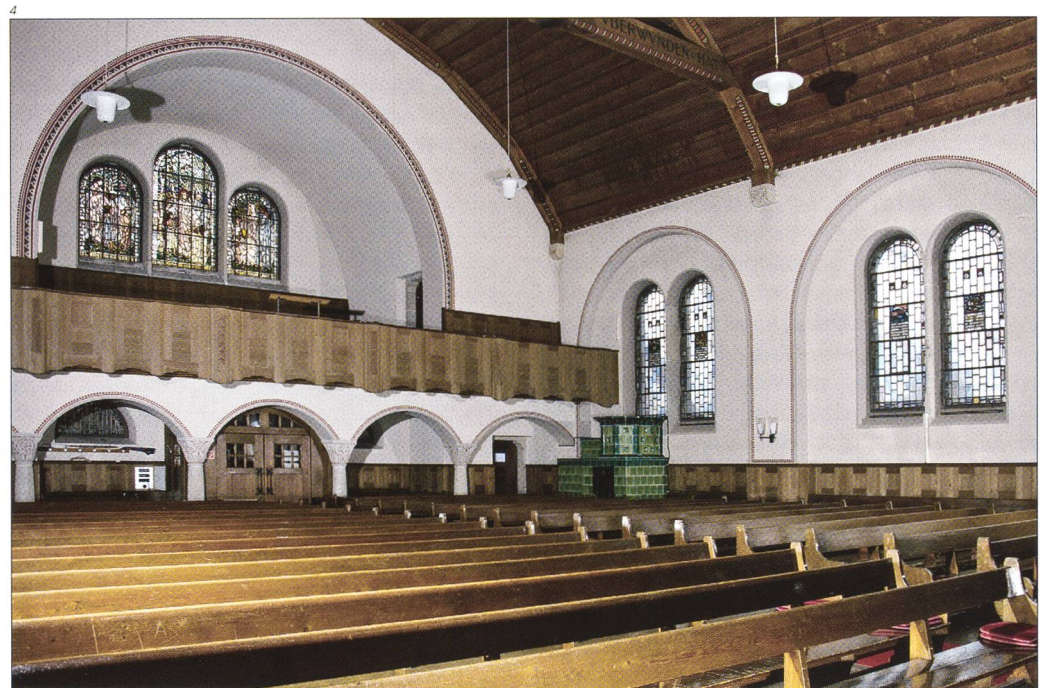
Abb. 4
Zustand vor der Restaurierung,
innen.

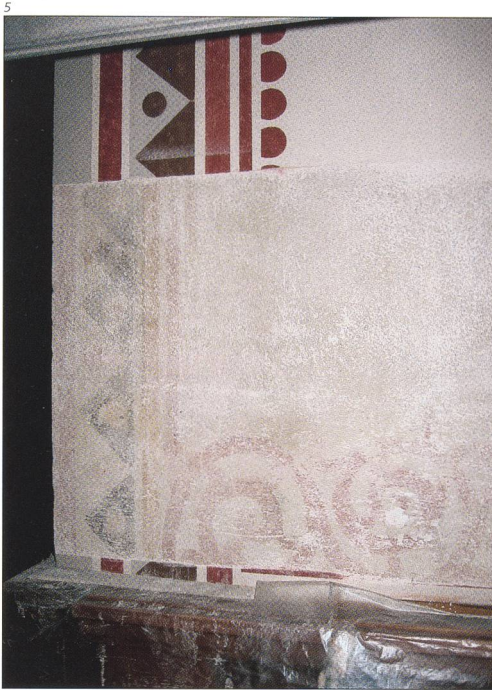
Abb. 5
Ursprüngliche Malereien
am Chorbogen.

bewahren. Dabei stand der Umgang mit der Raumhülle im Vordergrund. Eine erste Untersuchung ergab, dass das Mauerwerk nachträglich mit einer roten und einer beige Dispersionsfarbe mit einfachen Dekorationen gestrichen worden war. Weitere Sondierungen zeigten, dass darunter die bauzeitliche Farbfassung mit viel reicherer Ornamentmalerei noch vorhanden war oder sich wenigstens fast überall nachweisen liess (Abb. 5–8). Die Wände waren ursprünglich durchgehend in einem zarten Olivgrün gehalten, und die Fensterbögen wurden im Chor wie im Schiff von doppelten roten Linien begleitet. Die vor der Restaurierung vorhandenen Malereien an der Stirnseite des Chorbogens stellten eine vereinfachte Form der ursprünglichen Ornamentik

dar (Abb. 5). Die Laibungsmalereien des Chorbogens – Kassetten mit Rankenmotiven – waren übermalt. Eine ähnliche Ornamentik liess sich auch am Bogen über der Empore, an den Blendbogen der Wände und an den Bogen unter der Westempore nachweisen (Abb. 7). Ausserdem wurden das Wandtäfer und die Eingänge an den Stirnseiten des Chors einst von einem Rankenmotiv begleitet. Von den Malereien im Chorgewölbe, wie sie auf alten Fotos zu sehen waren, war nichts mehr vorhanden. Hingegen musste das Tonnengewölbe über der Empore ursprünglich ebenfalls ornamental gefasst gewesen sein.

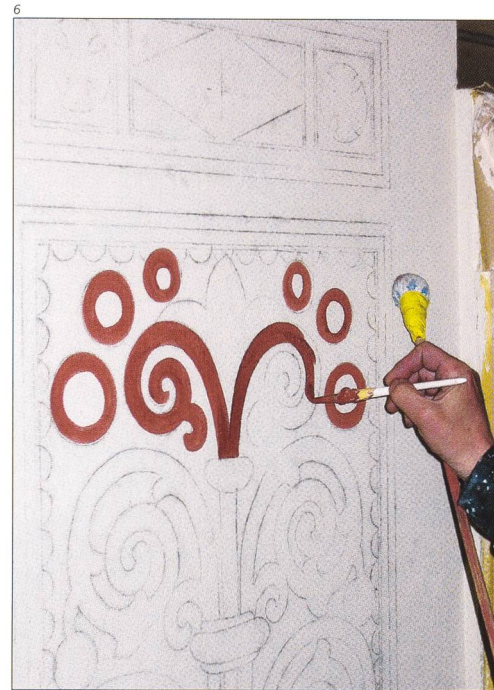
Abb. 6
Rekonstruktion der
ursprünglichen Ornament-
malerei am Chorbogen.

Die Denkmalpflege verzichtete darauf, die Ornamentmalereien durchgehend freilegen zu lassen. Wo der Befund gesichert war, wurden sie in einer Neufassung wieder hergestellt (Abb. 6, 8). Wie bei den Originalen handelt es sich dabei nicht um Schablonenmalereien; die Ornamente wurden alle von Hand aufgemalt. Infolge mangelnden Befundes wurde darauf verzichtet, die Malereien im Chor- und im Emporengewölbe sowie in den Laibungen der Blendbogen wieder herzustellen. Die dekorativen Deckleisten und die Inschriften am Gewölbe des Schiffes wurden zusammen mit dem Holz nur gereinigt. Mit dieser Restaurierungsmassnahme, die auch die Bauherrschaft mittrug, konnte dem Innenraum der Kirche sein ursprünglicher Charakter und seine Kraft aus der Zeit der Reformarchitektur oder des Heimatstils wieder zurückgegeben werden. Dazu gehören auch die Glasfenster, die lediglich gereinigt und teilweise neu verbleit oder verkittet wurden (Abb. 13, 14). Die Westfenster erhielten zudem eine neue Schutzverglasung. Somit erscheint die Raumhülle heute wiederum weitgehend im ursprünglichen Zustand (Abb. 9, 10, 12).

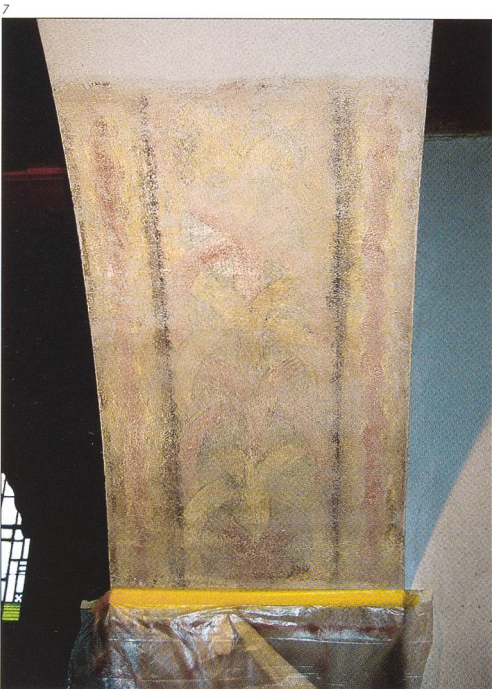
Abb. 7
Ursprüngliche Malereien am
Bogen unter der Empore.

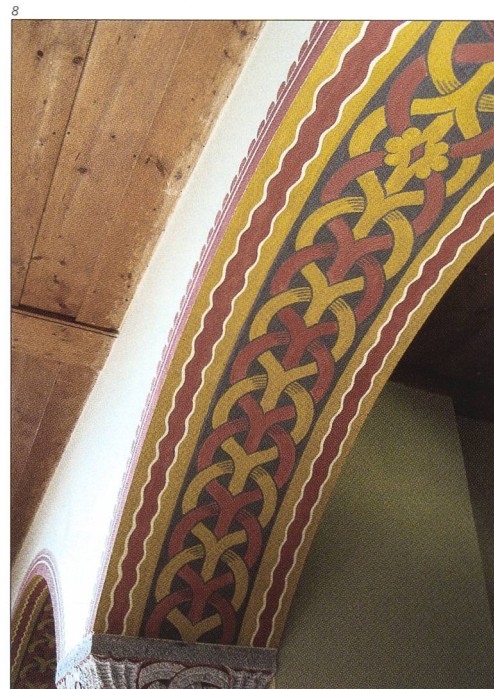
Abb. 8
Rekonstruktion der
ursprünglichen Ornament-
malerei am Bogen unter
der Empore.

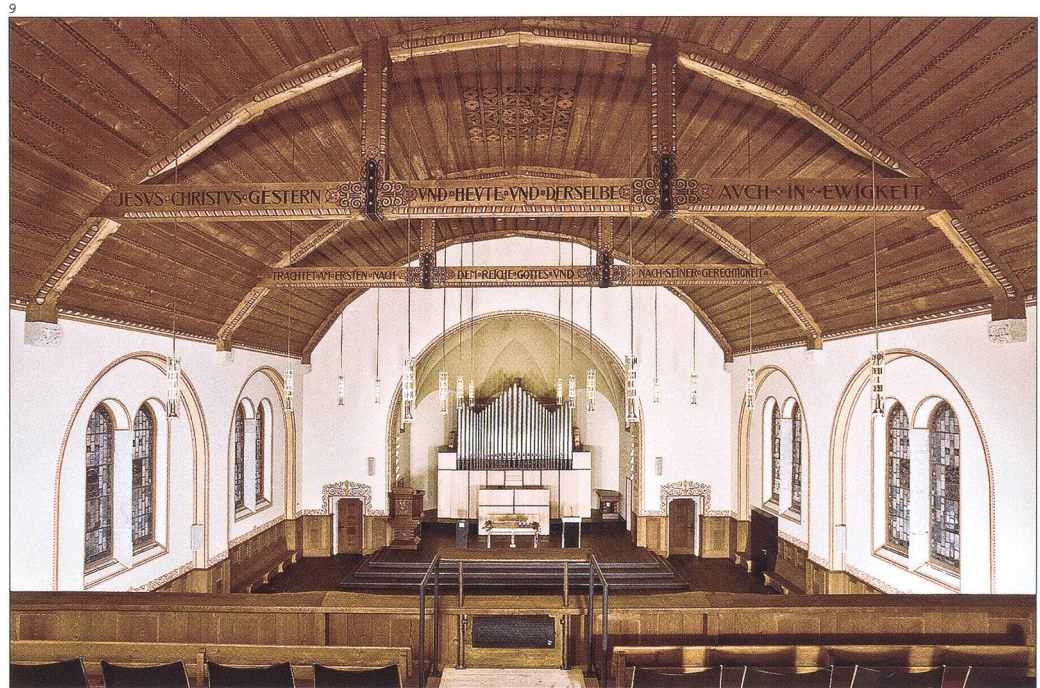
Abb. 9
Inneres nach der
Restaurierung,
Blick zum Chor.

ordnet werden können und sich gut in den historischen Raum einfügen. Einen wesentlichen Eingriff erfuhr auch die Neugestaltung der Orgel und des Chors (Abb.9). Das heute bestehende Instrument stammt aus dem Jahr 1951. Es handelt sich um eine mechanische Schleifladenorgel ohne Gehäuse der Firma Metzler. Die Disposition und die Mensuren stammen von Ernst Schiess aus Bern. Klanglich ist sie der Spätromantik verpflichtet, obschon die Disposition «barock» erscheint. Laut Orgelexperte kommt dem Instrument die gleiche Bedeutung zu wie dem Kirchenraum. Die Orgel wurde revidiert und von ihrer Verkleidung aus den 50er Jahren befreit. Durch die neue Gestaltung des Unterbaus aus Fichtenholz wurde die Orgel frei in den Chor gestellt und mit dem Material eine Verbindung mit der neuen Möblierung im Schiff hergestellt. Schliesslich erhielt der Innenraum eine neue, feingliedrige Beleuchtung, die ebenfalls den verschiedenen Bedürfnissen angepasst werden kann.

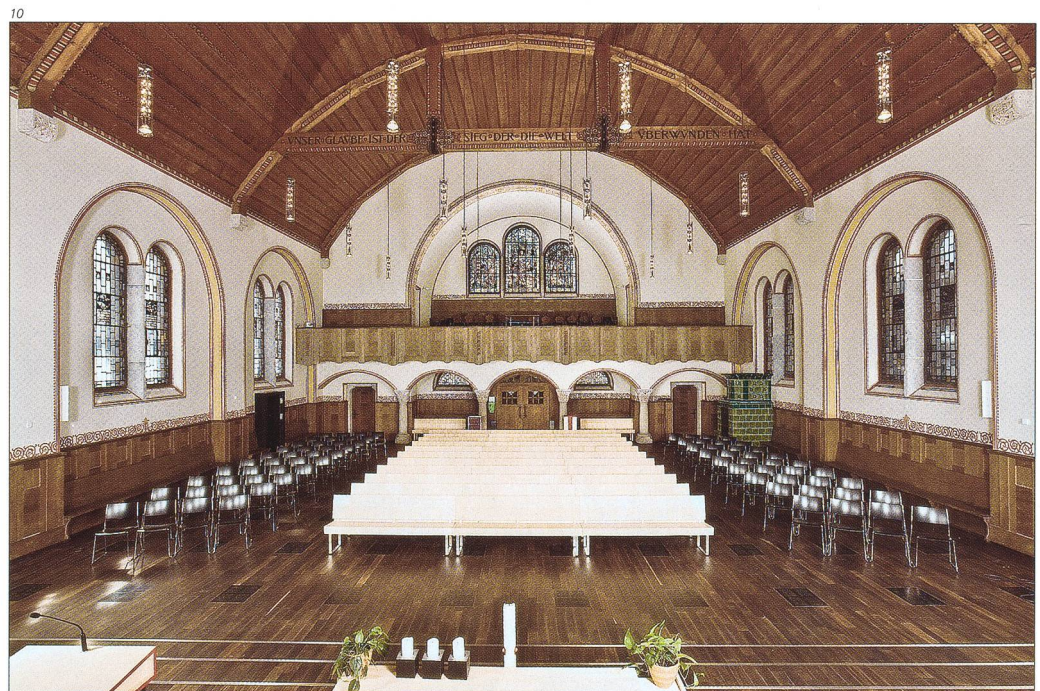
Abb. 10
Inneres nach der
Restaurierung,
Blick zur Empore.

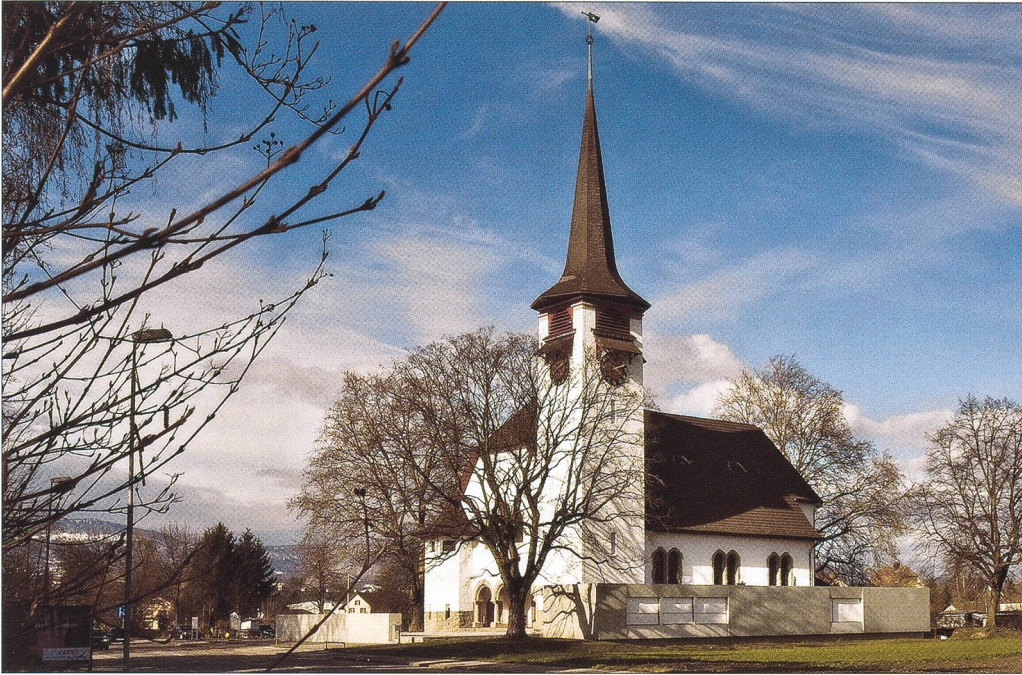
Abb. 11
Äusseres nach der
Restaurierung, mit
Neubau.

Kirche anzufügen und ihn über zwei Zugänge mit dem Innenraum der Kirche zu verbinden (Abb.11). Im Westen schlugen die Architekten einen von der Strasse klar abgegrenzten Platz vor, der die Lage der historischen Kirche wie des Neubaus räumlich klar definierte. Gesamthaft gesehen konnte die Denkmalpflege trotz einer gewissen Beeinträchtigung des historischen Bauwerks diesem Vorschlag zustimmen, weil ein überzeugendes, neues Ensemble entstand, das die Kirche als historisches Kulturdenkmal respektierte.

Am Aussenbau wurden sämtliche Kletterpflanzen entfernt, die stark verschmutzten Fassaden gereinigt, im ursprünglichen Farbton gestrichen und das Zifferblatt und die Zeiger am Turm neu gefasst und vergoldet. Trotz des Anbaus auf der Südseite bleibt die Kirche das dominierende Element in der Baugruppe. Der neu gestaltete, gegenüber der Strasse leicht angehobene Vorplatz bindet den Neubau mit der Kirche zusammen und grenzt sie klar gegen die Strasse hin ab. Wie der Sockel der Kirche, besteht auch der Vorplatz aus Mägenwiler Muschelkalk. Erhalten blieben die fünf geschützten, das Ensemble stark prägenden Bäume.

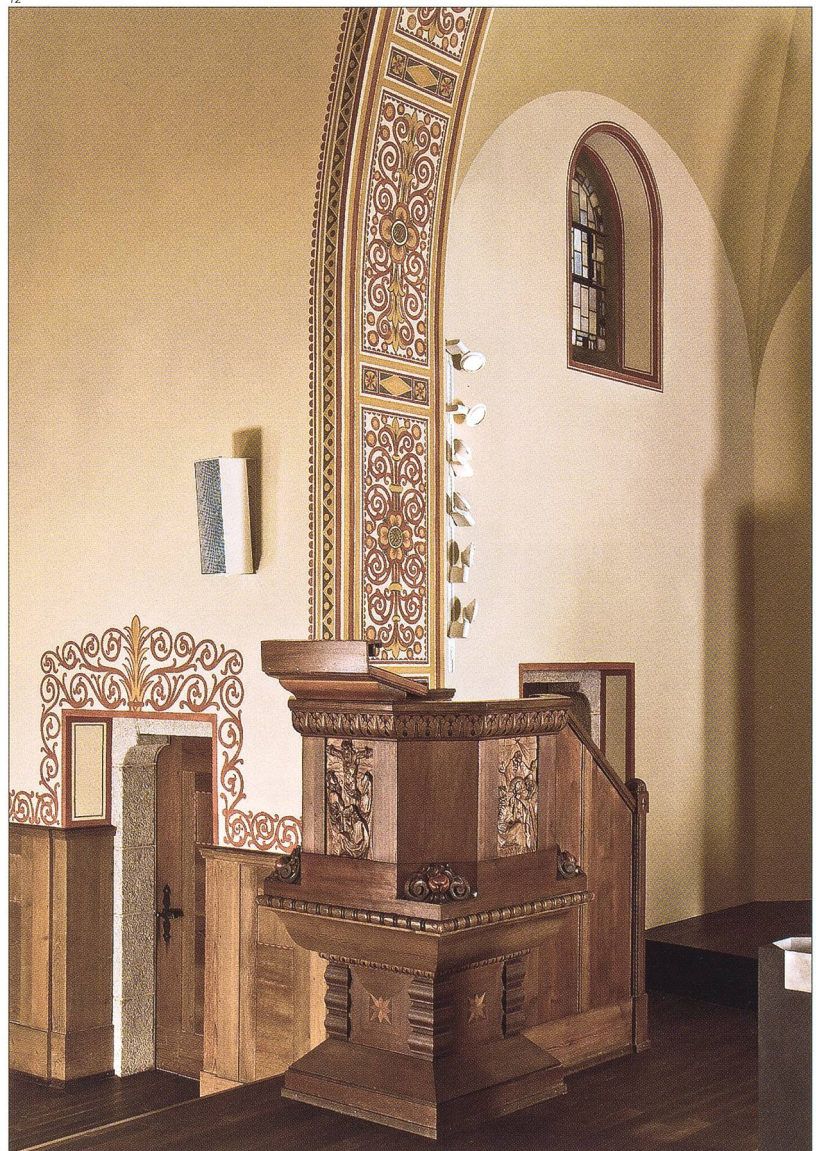
Abb. 12
Inneres nach der
Restaurierung,
Detail Chor.

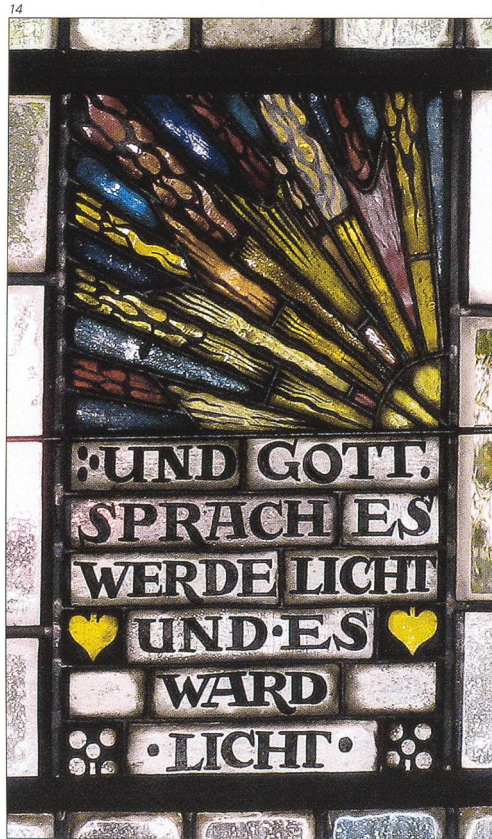
Abb. 14
Fenster Schiff, Detail.
