Zeitschrift: Archäologie und Denkmalpflege im Kanton Solothurn
Herausgeber: Amt für Denkmalpflege und Archäologie des Kantons Solothurn
Band: 14 (2009)

Dornach, Hügelweg 59, Glashaus beim Goetheanum

SAMUEL RUTISHAUSER

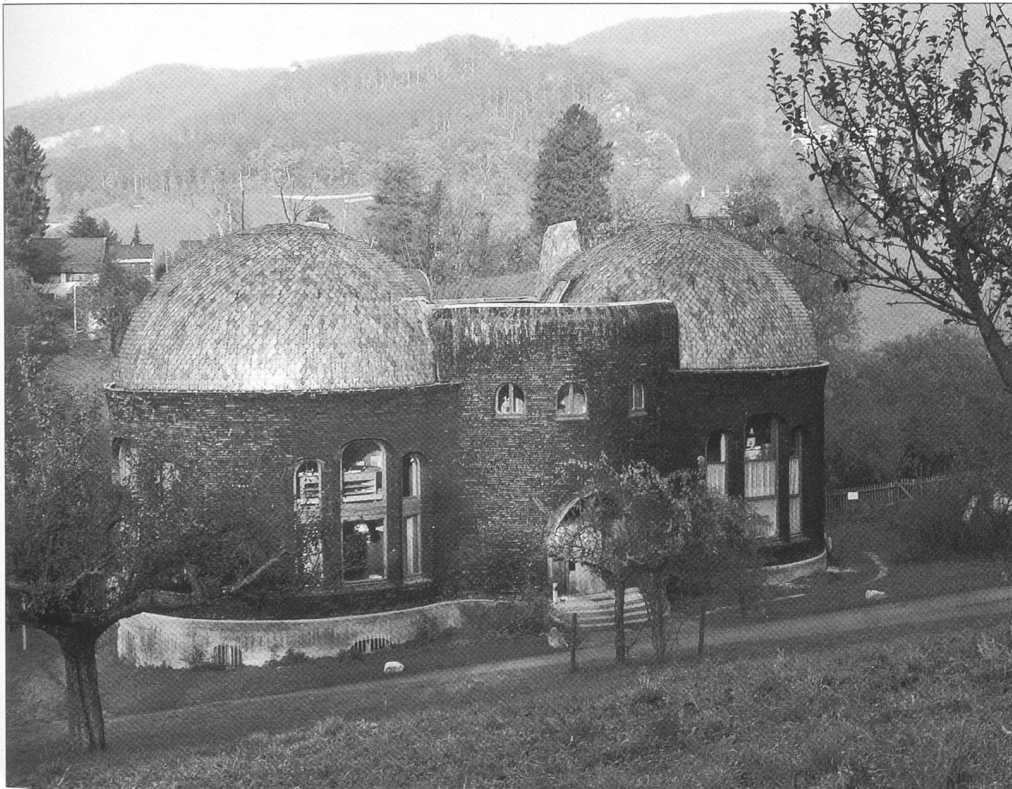
Abb. 1
Dornach, Glashaus beim
Goetheanum. Zustand vor
der Restaurierung 2008.

Neben dem Heizhaus kommt dem sogenannten Glashaus auf dem Goetheanum-Gelände eine besondere Bedeutung zu. Dieses Gebäude wurde von Rudolf Steiner entworfen und entstand gleichzeitig mit dem ersten Goetheanum im Jahr 1914 (Abb. 1). Es besteht aus zwei Kuppelbauten mit einem ausschweifenden Verbindungstrakt. Konstruktiv handelt es sich um einen Ständerbau aus Holz mit einer verschindelten Fassade und zwei Kuppeln mit Holzrippen, die mit nordischem Schiefer eingedeckt sind (Abb. 2 u. 3). Der architektonische Ausdruck des Glashauses ist einerseits eine Folge seiner Funktion. Es diente ursprünglich als Schleifwerkstatt für die Herstellung der farbigen Glasscheiben des ersten Goetheanums. Deshalb erhielt es die gleich hohen dreiteiligen Fenster wie der Kuppelraum des 1922 abgebrannten ersten Goetheanums. Im Innern konnten die zu bearbeitenden Glasscheiben in zwei zylindrischen, überhöhen Arbeitsräumen unter Kuppeln an einer heute noch vorhandenen Vorrichtung aufgehängt werden. Zwischen den beiden Werkstattträumen entstand im Erdgeschoss ein Konferenzraum (Abb. 5), darüber eine Wohnung.

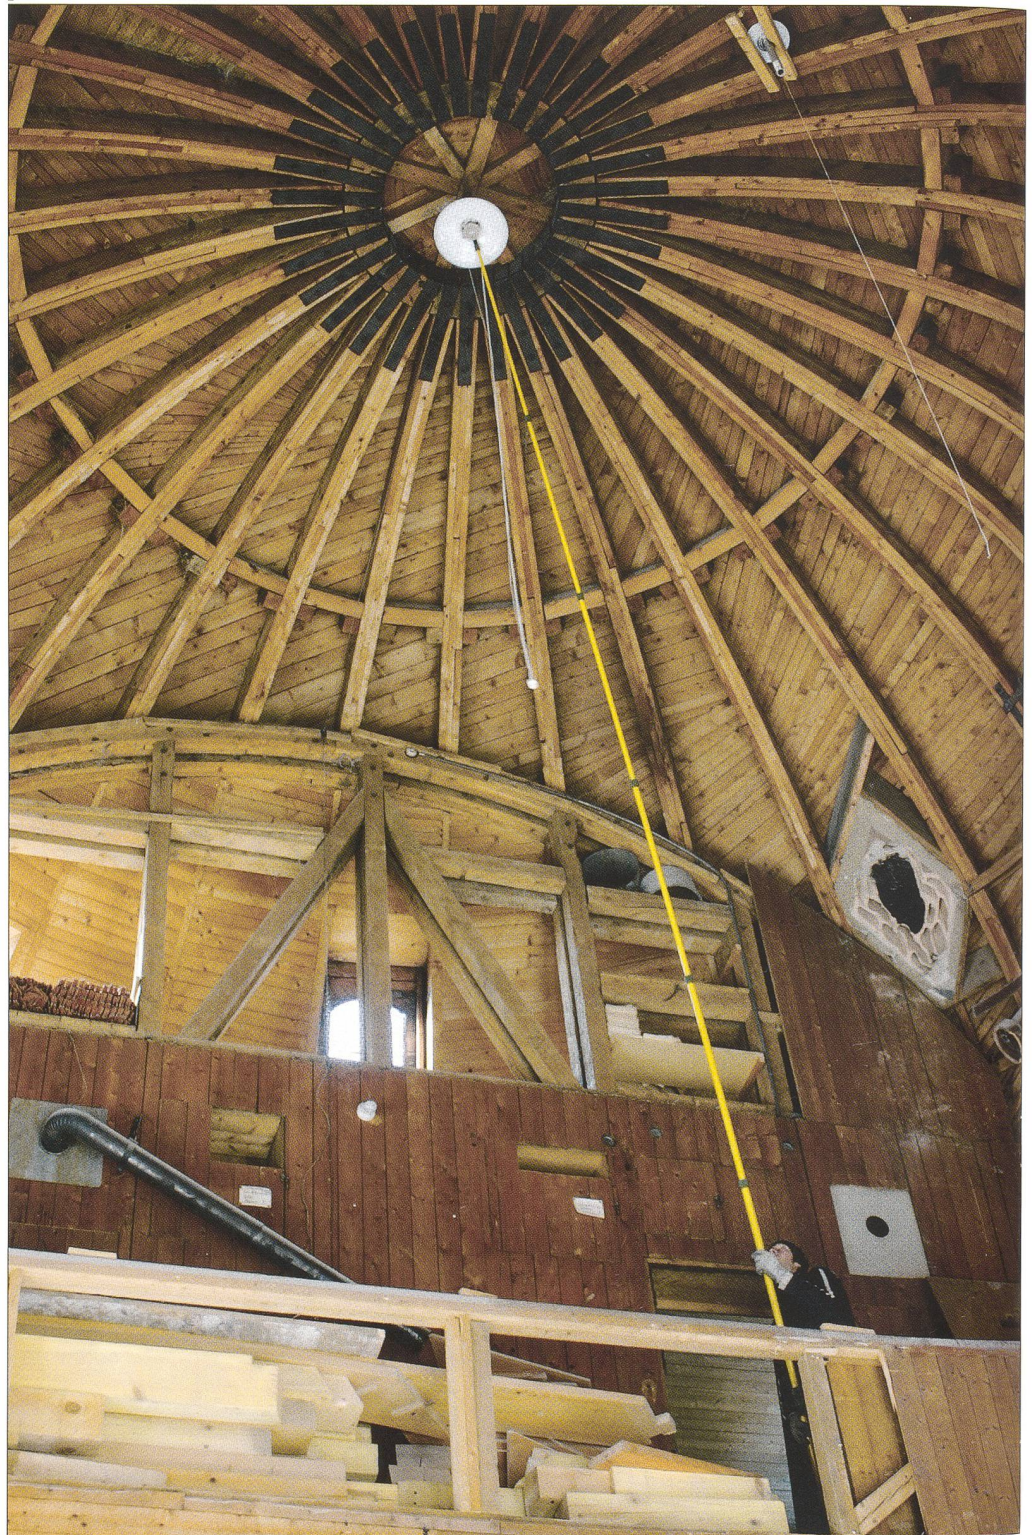
Abb. 2
Inneres eines Kuppelraumes
während der Restaurierung.

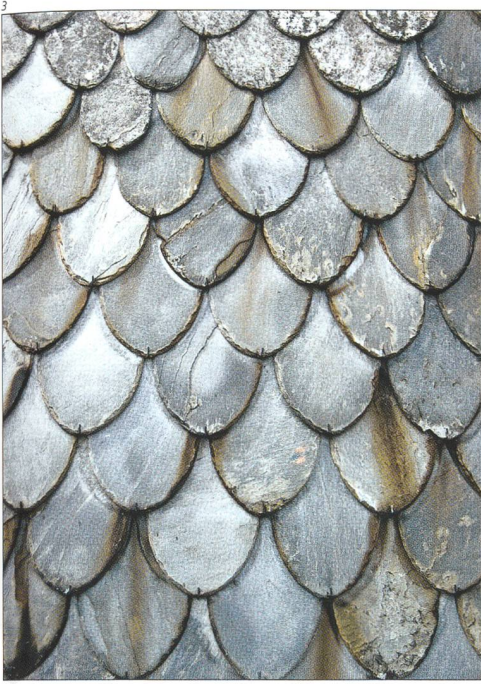
Abb. 3
Detail einer mit nordischem
Schiefer gedeckten Kuppel.

Kuppelräume eine geeignete Nutzung und für die Bedürfnisse der Naturwissenschaften einen Ersatz zu finden. Die Denkmalpflege legte ihr Augenmerk deshalb vorab auf das äussere Erscheinungsbild des einstigen Glashauses. Wie bereits in den 1960er Jahren, wurde der Schindelmantel mit Schindeln in der ungewöhnlichen, ursprünglichen Form ersetzt (Abb. 4). Das Dach wurde mit dem Voss'schen Schiefer umgedeckt, wobei für die beschädigten Ziegel Ersatz aus der Haldenrenovation vorhanden war. Die Wärmedämmung an der Fassade und am Dach konnte so angebracht werden, dass sich am Äusseren nichts änderte (Abb. 6). An Stelle der vorhandenen Fenster entstanden Kastenfenster (Abb. 7 u. 8). Dabei konnte dem äusseren Fenster sein ursprüngliches Erscheinungsbild wieder zurückgegeben werden. Die isolierten Fenster wurden in einer zweiten, inneren Front angebracht. Erhalten blieb auch das charakteristische Eingangsportale (Abb. 9). Vor einige Probleme sah sich die Denkmalpflege bei den gewünschten Eingriffen in die Kuppeln gestellt. Von den ursprünglich vorgesehenen Gauben wurde abgesehen, und auf der Hinterseite entstanden in jeder Kuppel ein Dachflächenfenster, das gut in die Architektursprache eingegliedert werden konnte.

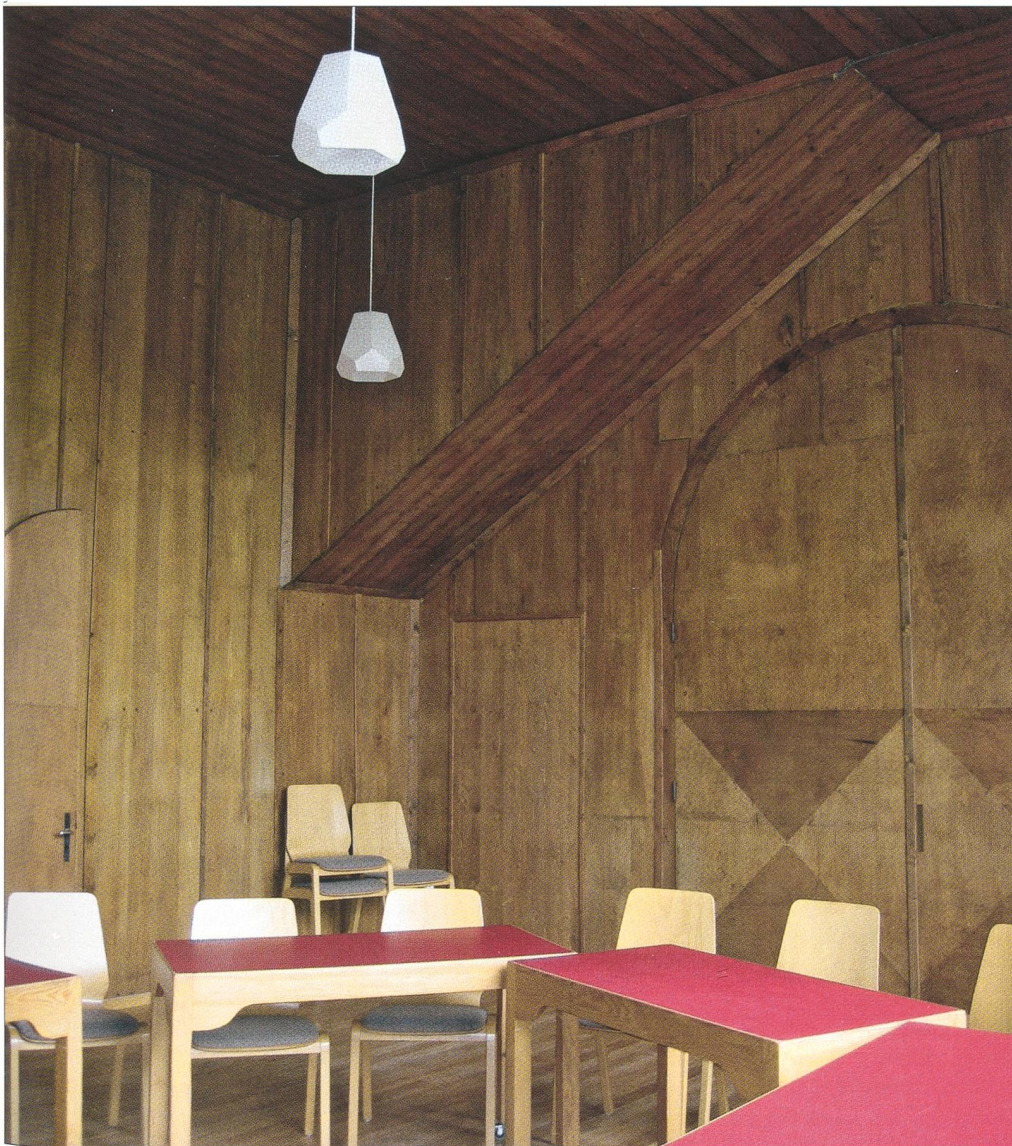
Abb. 6
Blick in das Innere einer
Kuppel, nach der Restau-
rierung 2008.

konnte eine für das äussere Erscheinungsbild verträgliche Lösung gefunden werden (Abb. 10–12). Im Innern gelang es trotz der Dämmung, die Rippenkonstruktion der Gewölbe sichtbar zu belassen. Die ursprüngliche sichtbare Holzschalung über den Rippen musste jedoch der Isolation weichen (Abb. 6). Im Untergeschoss wurden keine substantziellen Veränderungen vorgenommen.

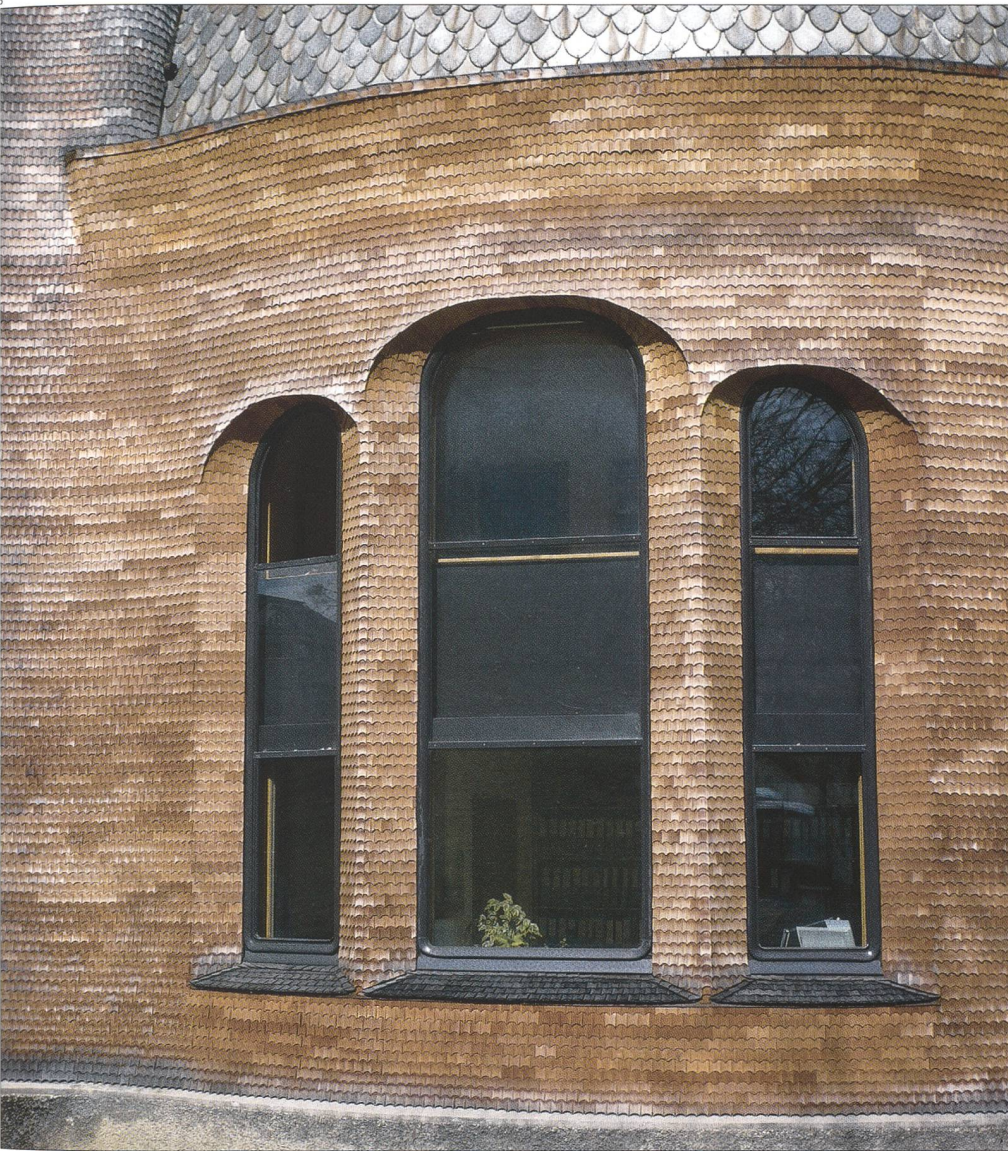
Abb. 8
Fenster nach der Restaurierung 2008.

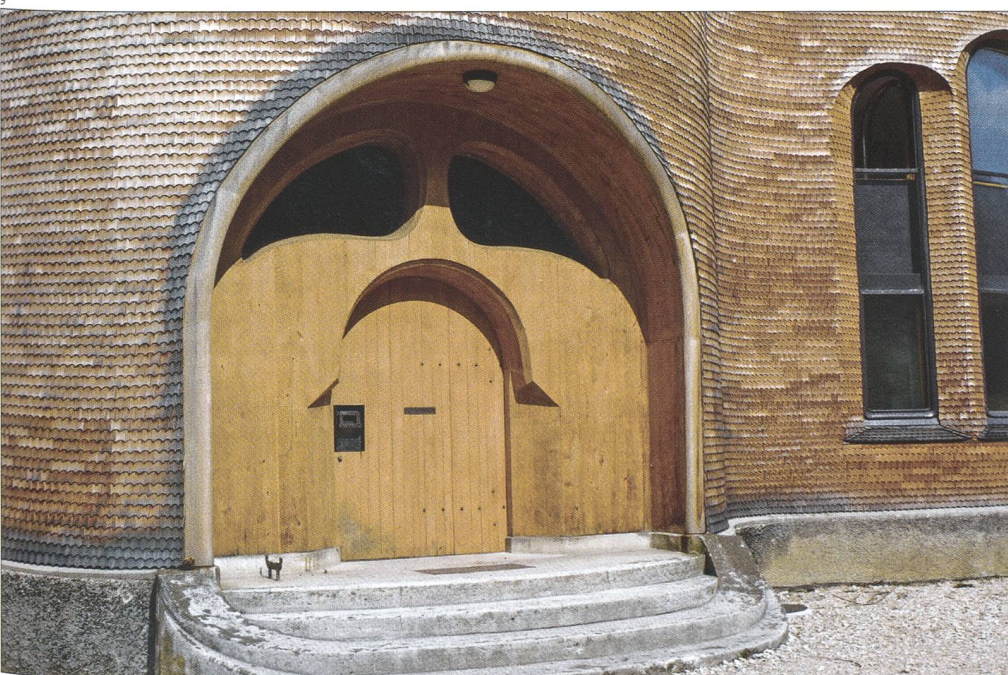
Abb. 10
Ursprünglicher Ausgang von
der Südkuppel auf die Terrasse.

Der Ausgang von der westlichen Kuppel auf die Dachterrasse blieb in der historischen Form erhalten, obschon sich Rudolf Steiner einmal äusserte, dass seine formale Ausgestaltung nicht zu befriedigen vermöge. Die Ostkuppel erhielt ebenfalls einen neuen, diskret gestalteten Ausgang auf die Terrasse.

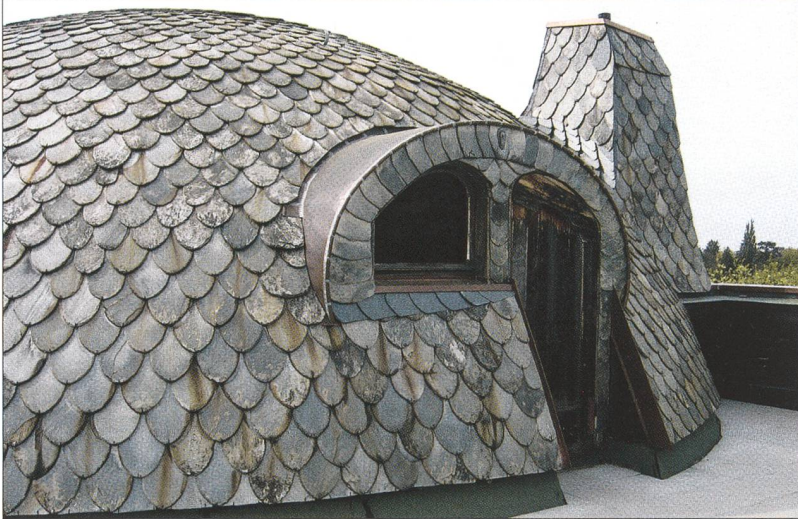
Abb. 11
Neu gestalteter Ausgang von
der Nordkuppel auf die
Terrasse.

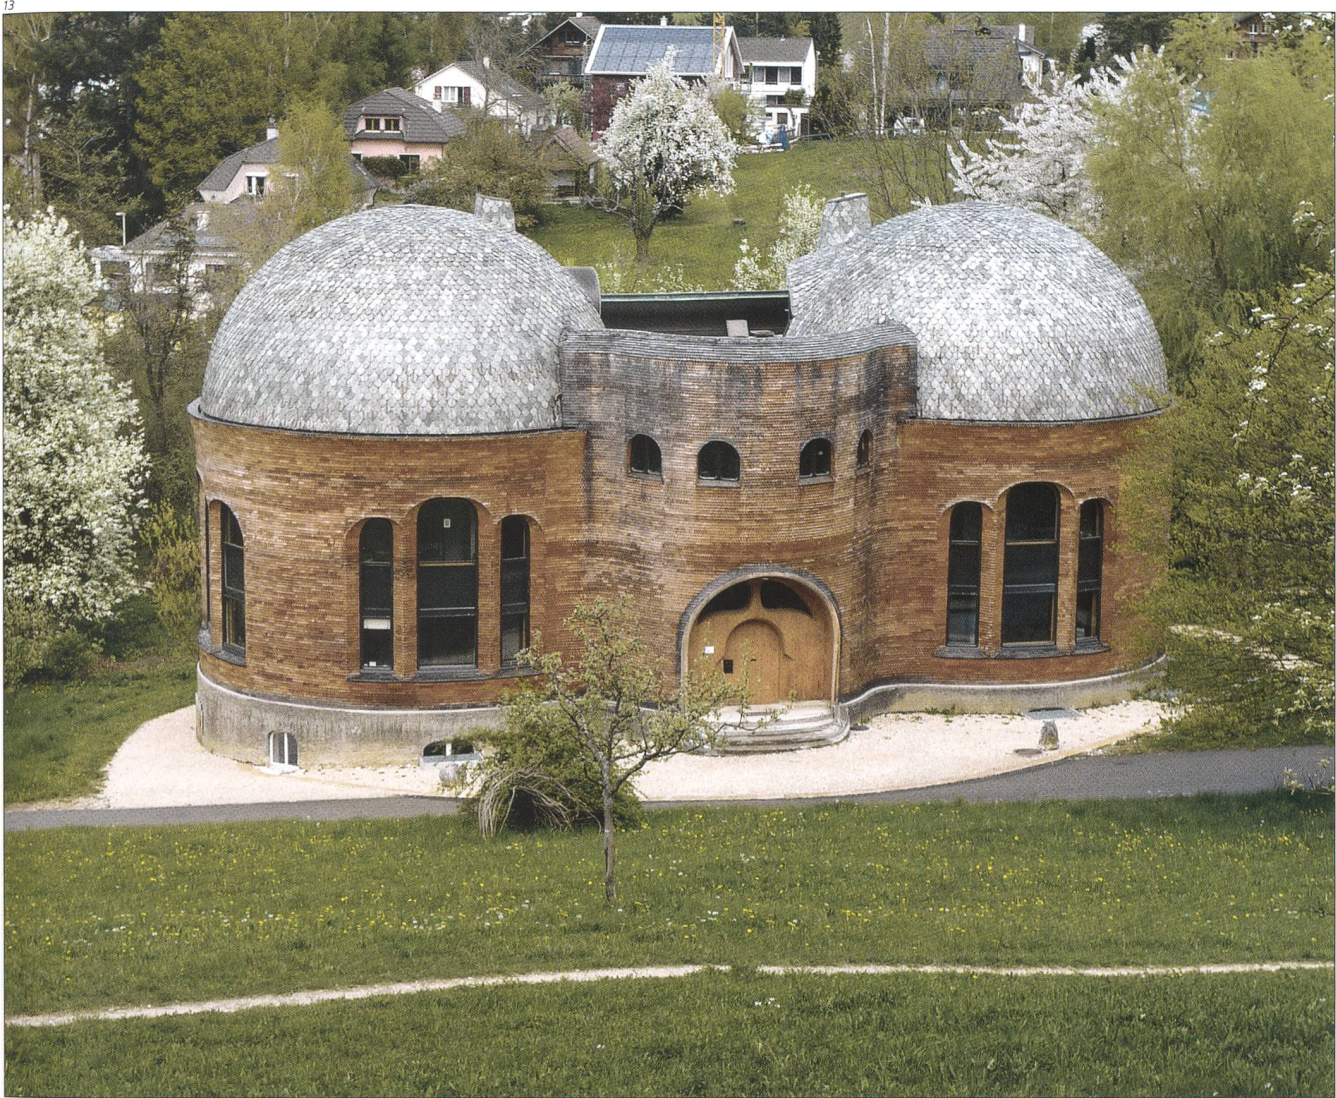
Abb. 13
Ansicht des Glashauses nach
der Restaurierung 2008.

Auch wenn es aus verständlichen Gründen nicht möglich war, das Glashaus in seine ursprüngliche Form zurückzuführen, kann die Sanierung des Glashauses auf dem Goetheanum-Gelände in Dornach aus denkmalpflegerischer Sicht als gelungen bezeichnet werden. Der ursprüngliche Charakter des Bauwerks von Rudolf Steiner blieb in seinem charakteristischen äusseren Erscheinungsbild trotz einiger Eingriffe (Belichtung der Kuppelräume, neue Fenster) erhalten. Im Innern wurde die Geschichte des Bauwerks so weitergeschrieben, dass für die Einbauten eine verträglichere Lösung gefunden werden konnte. Etliche Elemente des ursprünglichen Bauwerks kommen nach der Restaurierung wieder deutlicher zum Ausdruck, und der Zwischenbau blieb in seinem ursprünglichen Bestand weitgehend erhalten (Abb. 13).
