Zeitschrift: Archäologie und Denkmalpflege im Kanton Solothurn
Herausgeber: Amt für Denkmalpflege und Archäologie des Kantons Solothurn
Band: 15 (2010)

Grenchen, Lindenstrasse 41, Parktheater

STEFAN BLANK

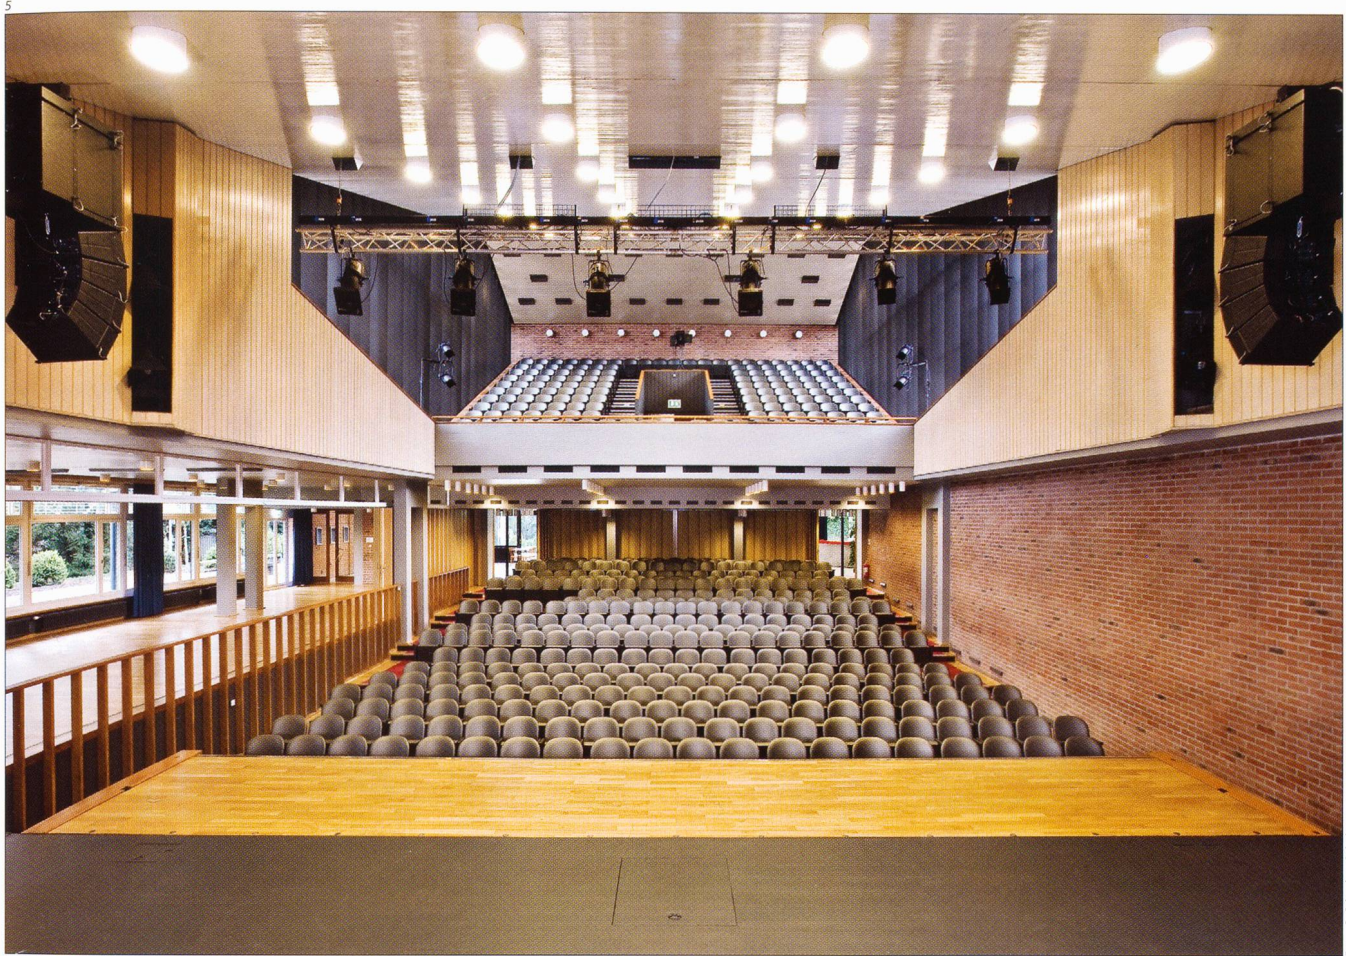
Abb. 5
Blick von der Bühne in den
Theatersaal nach der Restaurie-
rung 2009. Links die geöffnete
Seitenstrade. Die rückwärtige
Faltwand zum Foyer ist teilweise
geschlossen.

Die sorgfältige Sanierung des Parktheaters erfolgte unter der Federführung der Baudirektion Grenchen, welche ein weiteres Mal die notwendige Fachkompetenz bezüglich der Architektur der Nachkriegszeit unter Beweis gestellt hat. Das Äussere des Gebäudes blieb mit Ausnahme der Montage eines Vordachs als zeitgemässe Metall-Glas-Konstruktion über dem Lieferanteneingang des Bühnenturms unverändert. Ein grundlegendes Restaurierungsziel war die Beibehaltung beziehungsweise die Wiederherstellung der originalen Materialisierung und Farbgebung in den Innenräumen. Wie die restauratorischen Voruntersuchungen ergeben haben, hat das Parktheater zwar in früheren Jahren bereits malerische Auffrischungen erhalten, aber diese erfolgten weitgehend unter der Berücksichtigung der originalen Farbgebung. So präsentiert sich das Innere auch nach der Restaurierung mit der charakteristischen Farbgebung in warmen, zurückhaltenden Farbtönen. Weitere Massnahmen waren die Restaurierung der Bodenbeläge (Terrazzoboden in Foyer und Vestibül, eichener Langriemenparkett im Saal), die Erneuerung der Polsterung der originalen Theaterbestuhlung, die Auffrischung der Bankettbestuhlung (die Banketttische wurden neu angeschafft) sowie die Sanierung der Beleuchtung, wobei die originalen Leuchten und ihre Standorte beibehalten und lediglich die elektrischen Installationen und die Leuchtmittel erneuert wurden. Neben diesen denkmalpflegerisch relevanten Arbeiten brachte man nicht nur die gesamte Gebäude- und Bühnentechnik auf den neuesten Stand, sondern sanierte auch die Künstlergarderoben.
