**Zeitschrift:** Archäologie und Denkmalpflege im Kanton Solothurn  
**Herausgeber:** Amt für Denkmalpflege und Archäologie des Kantons Solothurn  
**Band:** 15 (2010)

# Kurzberichte

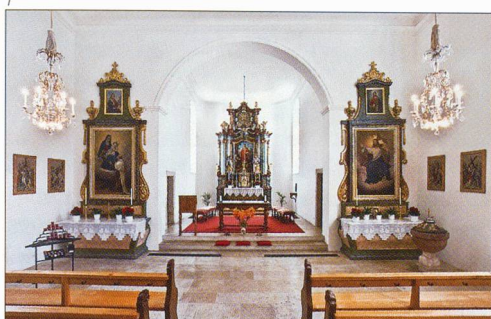
Abb. 1  
Büren, Pfarrkirche St. Martin,  
das Innere nach der Restaurierung 2009.

Nach der 1991 vorgenommenen Aussenrestaurierung fand im Frühjahr 2009 eine weitere Innenrenovation statt. Nebst energetischen Massnahmen wie dem Einbau einer Wärmedämmung über der Kirchendecke und dem Einsetzen von äusseren Vorfenstern mit Metallrahmen erfolgten vor allem restauratorische Arbeiten. Diese umfassten vorab die Reinigung und Auffrischung der Altäre, der Kanzel und der Kirchenbänke, die Restaurierung der Natursteinelemente sowie den Neuanstrich der gesamten Raumhülle. Auch wurden unter der Empore einige Sitzbankreihen entfernt, was fortan eine grössere Flexibilität bei der Nutzung des Eingangsbereichs ermöglicht. Ausserdem äusserte die Kirchgemeinde den Wunsch, das 1967 entfernte Deckengemälde der Mariä Himmelfahrt zu rekonstruieren. Unter Zuhilfenahme von alten Fotos führte der Restaurator Stefan Buess aus Gelterkinden diese Arbeit zur vollsten Zufriedenheit aller Beteiligten aus. STEFAN BLANK

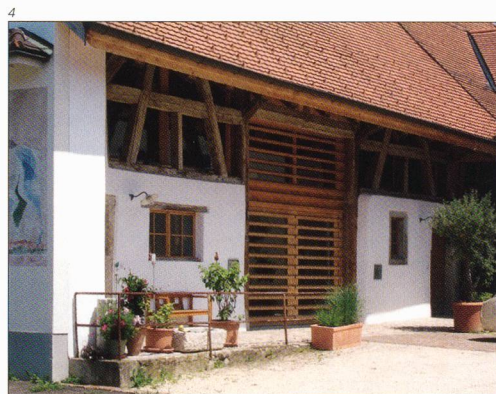
Abb. 4  
Hofstetten-Flüh, Flühstrasse 4,  
ehemalige Scheune nach der  
Restaurierung 2009.

11/2006, S. 116). Beim Umbau der Scheune blieben der kräftig konstruierte Dachstuhl und die Fassadenstruktur erhalten. Für die neuen Elemente wurde eine bewusst zeitgenössische Formensprache gewählt. Die Belichtung erfolgt über rückwärtige Oblichtfenster sowie das verglaste Tennstor und die hinter der Riegkonstruktion ebenfalls verglaste Belüftungswand im Obergeschoss, sodass auf Öffnungen in der strassenseitigen Dachfläche verzichtet werden konnte.

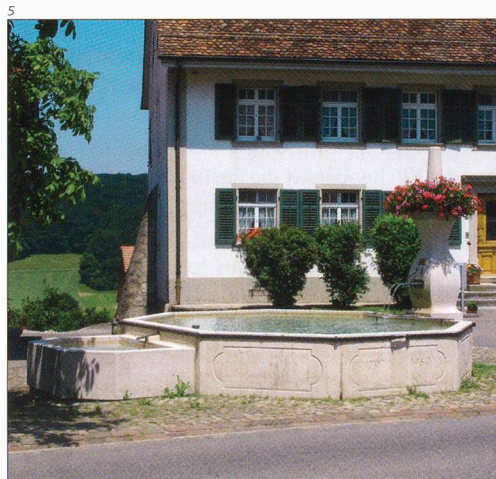
Abb. 5  
Metzerlen, Dorfbrunnen im  
Unterdorf, nach der Sanierung  
2009.

Der grosse achteckige Dorfbrunnen im Unterdorf von Metzerlen besteht aus acht Natursteinplatten, welche mit einem Metallgurt zusammengehalten werden. Während des Ausbaus der Kantonsstrasse wurde 1980 der damals offenbar sanierungsbedürftige Brunnen von 1797 durch eine Kopie ersetzt und von seinem ursprünglichen Standort etwas zur Seite verschoben. In den 1970er Jahren war dieser Umgang mit geschützten Natursteindenkmälern wie Brunnen oder Wegkreuzen üblich. Heute wird viel mehr Wert auf die Erhaltung der originalen Substanz gelegt. Die Brunnenrekonstruktion ist damals leider nicht fachgerecht ausgeführt worden, sodass nicht nur die normalen Unterhaltsarbeiten anstanden, sondern auch der Brunnen neu zusammengesetzt werden musste. Nun kommt der Dorfbrunnen als Blickfang im Strassenraum wieder sehr schön zur Geltung.

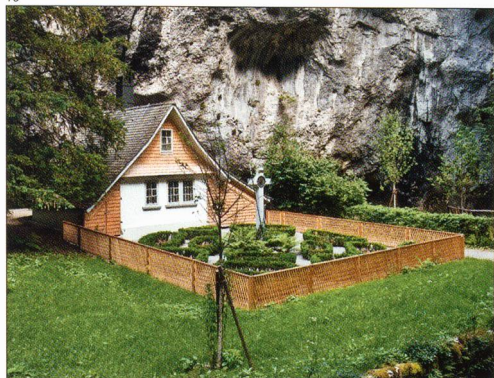
Abb. 10  
Rüttenen, Einsiedelei  
St. Verena, Eremitenhäuschen,  
nach der Restaurierung 2009.

Bevor die neue Einsiedlerin einziehen konnte, nutzte die Bürgergemeinde die Gelegenheit, die Klausen einer gründlichen Renovation zu unterziehen. Die Fassaden erhielten einen neuen Anstrich, und der Schindelmantel mit dem charakteristischen Rautenmotiv wurde nach altem Vorbild neu angefertigt. Im Innern umfassten die Arbeiten den Ersatz der gesamten Infrastruktur (Küche, Bad, Heizung), die Restaurierung der Stube im Erdgeschoss sowie eine neue Holzverkleidung der Wände in der Kammer im Obergeschoss.

Auch die Umgebung der Klausen wurde überarbeitet. Die Denkmalpflege verfolgt das Ziel, den durch Abbildungen überlieferten Zustand des 18. Jahrhunderts wiederherzustellen. Dazu gehört insbesondere die Neugestaltung der Garteneinfriedung vor dem Häuschen mit einem Zaun mit gekreuzten kantigen Latten, einem sogenannten Treillagezaun. Als weitere Massnahme wurden die zahlreichen wildgewachsenen Bäumchen und Sträucher stark zurückgeschnitten, die Flächen aufhumusiert und neu mit Wiesengras angesät, sodass die Umgebung der Klausen sich wieder gepflegter präsentiert. Die Wiese gegen die Martinskapelle ist wieder mit Obstbäumen bepflanzt worden.

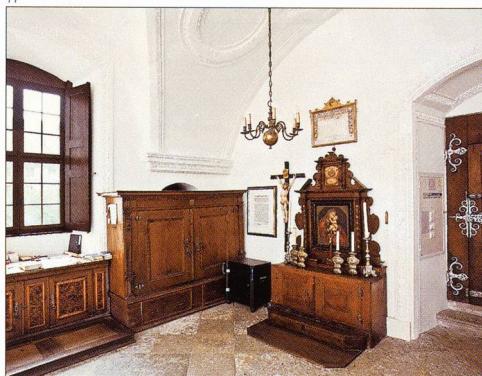
Die letzte Restaurierung der Sakristei in der Jesuitenkirche Solothurn fand 1955 im Zusammenhang mit der Gesamtrestaurierung des Bauwerks statt. Inzwischen hatte sich sehr viel Staub und Schmutz angesetzt. Zudem waren Feuchtigkeitsschäden, kleinere Ablösungen und Risse im Verputz sowie Fehlstellen an den Stuckaturen festzustellen. Die Gewölbe und die Stuckaturen wurden zuerst gründlich gereinigt und vollständig von der Leimfarbe befreit. Dabei zeigte sich, dass die Schäden grösser waren als angenommen, so dass umfangreichere Flickarbeiten

Abb. 11  
Solothurn, Jesuitenkirche,  
Sakristei.

vorgenommen werden mussten. Insbesondere ging es um die Sanierung der Risse sowie das Flickern von Fehlstellen im Verputz und in den Stuckaturen. Danach wurde die Sakristei erneut mit Leimfarbe gestrichen. Gleichzeitig ersetzte man in den Nebenräumen die bestehenden Fenster in der Art der historischen Vorbilder: die Vorfenster mit Einfachverglasung, die Fenster mit Doppelverglasung.
