Zeitschrift: Archäologie und Denkmalpflege im Kanton Solothurn
Herausgeber: Amt für Denkmalpflege und Archäologie des Kantons Solothurn
Band: 16 (2011)

Artikel: Die Wandmalereien und der Wandverputz der römischen Villa von Rodersdorf
Autor: Dubois, Yves
DOI: <https://doi.org/10.5169/seals-844160>

Die Wandmalereien und der Wandverputz der römischen Villa von Rodersdorf

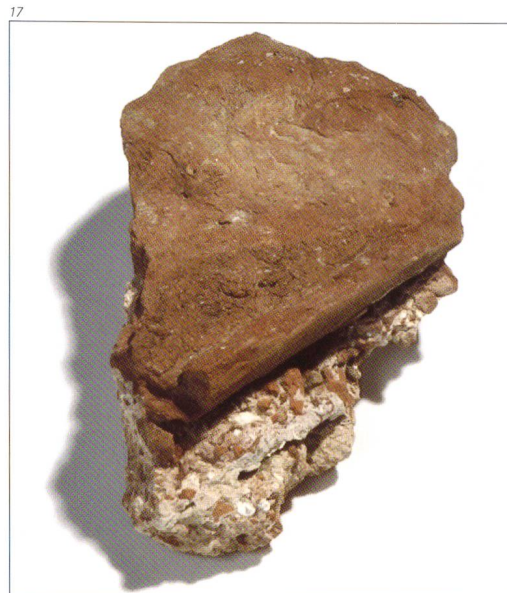
Abb. 17
Rest eines Hohlziegels (*tubulus*) an einem Baumörtel.
