Zeitschrift: Archäologie und Denkmalpflege im Kanton Solothurn
Herausgeber: Amt für Denkmalpflege und Archäologie des Kantons Solothurn
Band: 17 (2012)

Rubrik: Denkmalpflege : Kurzberichte

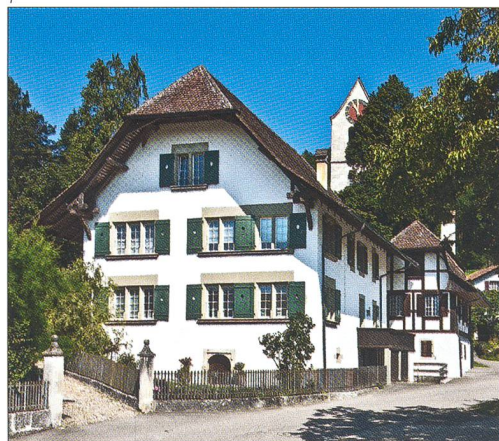
Abb. 1
Aetingen, Pfarrhaus, nach der Restaurierung.

Das 1654 als grosszügiger Steinbau errichtete Pfarrhaus mit seinen gotisch profilierten Fenster- und Türefassungen gehört zusammen mit der Pfarrkirche, der Pfarscheune und dem Pfarrstock zum kulturhistorisch wertvollen Kirchenbezirk. Diese zentral gelegene Baugruppe ist ein wesentlicher Teil des Ortsbildes von Aetingen, dem nationale Bedeutung zukommt. Im Zusammenhang mit einem Pfarrerwechsel wurde das letztmals 1959 vollständig renovierte Pfarrhaus bauphysikalisch saniert und im Innern neu gestrichen. Die Begehung mit dem Bauphysiker zeigte, dass es keinen Sinn macht, bei den dicken Natursteinmauern irgendwelche Massnahmen zu ergreifen. So beschränkten sich die Isolationsarbeiten auf die Wärmedämmung des Dachbodens, die Erneuerung der Fenster in fachgerechter Art und die Verbesserung der Situation bei den Fensterbrüstungen, wo die Mauerdicke deutlich geringer ist. Die Fenster wurden im IV-EV-System, d. h. mit einer Isolierverglasung ohne Sprossen und einer zusätzlichen Aussenscheibe mit glastrennenden Sprossen ersetzt, um die Feinheit der Fenstersprossen zu erhalten. Dies kommt sowohl dem Erscheinungsbild des Pfarrhauses als auch dem Lichteinfall für die Bewohner zugute.

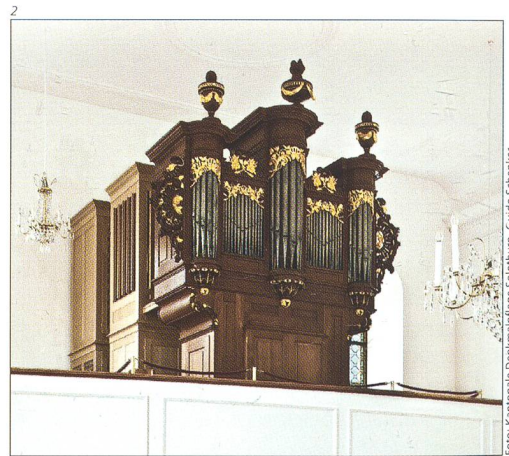
Abb. 2
Erschwil, Kirche St. Peter und Paul, die Brosy-Orgel nach der Restaurierung 2010/2011.

Nach mehrjährigen Vorbereitungsarbeiten und Abklärungen konnten die Restaurierungsarbeiten im Frühling 2010 aufgenommen werden. Der infolge unsachgemässer Lagerung desolate Zustand der historischen Metallpfeifen erforderte in den meisten Fällen, Pfeifenkörper, -kern und -fuss aufzutrennen,

damit die Labien und Kerne in ursprünglicher Präzision gerichtet und die Körper und Füsse ausgebeult werden konnten. Die prachtvolle, reich verzierte Prospektarchitektur war grösstenteils noch vorhanden und konnte wieder verwendet werden. Notwendig waren einige Ergänzungen am Gehäuse sowie die Nachbildung von fehlenden Schnitzereien. Das Hauptwerk des Instruments wurde unter Einhaltung der ursprünglichen Disposition restauriert und um die notwendigen Instrumententeile ergänzt. Dahinter wurde ein komplett neues Schwellwerk errichtet, welches das «alte» klanglich unterstützt. Im Mai 2011 beging die Kirchgemeinde die feierliche Weihe der wieder hergestellten Brosy-Orgel.

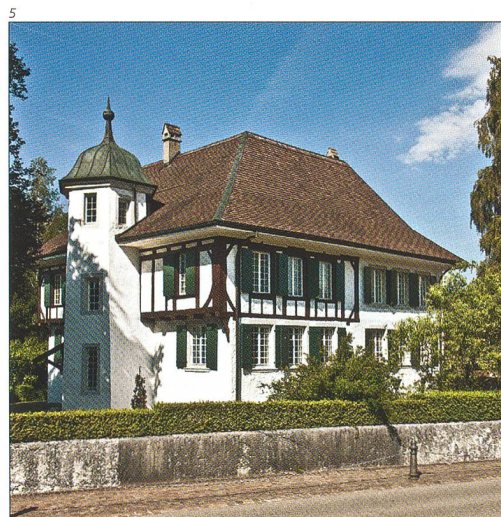
Abb. 5
Kriegstetten, das Pfarrhaus
nach der Aussenrestaurierung.

Seit der Aussenrestaurierung von 1976/77 stand wiederum eine Restaurierung an, die in erster Linie die Fassaden und die Fenster betraf. An der nordöstlichen Gebäudeecke musste zudem das Fundament verstärkt und das Mauerwerk durch eine neu eingebaute Sickerpackung vor aufsteigender Feuchtigkeit und damit vor Versalzungen geschützt werden.

Die Instandstellung der Fassaden umfasste die Reinigung, die fachgerechte Reparatur und den Neuanstrich. Beim Verputz waren im Sockelbereich grössere

Reparaturen notwendig; kleinere Risse wurden mit angepassten Mörtelmaterialien geschlossen. Beim Fachwerk im Obergeschoss wurden Fehlstellen mit Füllhölzern ergänzt. Bei den Natursteingewänden schloss man die Risse und schlämmte die verwitterten Oberflächen. Eine Vorsondierung zeigte, dass die Natursteingewände ursprünglich grau gefasst und mit schwarzer Begleitlinie akzentuiert waren und nach dem Anbau des Treppenturms hellgrau gestrichen wurden. Um ein ruhiges Fassadenbild zu erhalten, entschied man sich für eine Neufassung der aus verschiedenen Bauphasen stammenden Gewände in Grau. Verputz und Gewände erhielten einen Neuanstrich mit Mineralfarbe, das Fachwerk wurde lasiert, die Fensterläden nach dem Ablaugen mit Ölfarbe gestrichen. Bei den von 1977 datierenden Fenstern entschloss man sich nach Abwägen von Kosten und Nutzen zu einem Ersatz nach denkmalpflegerischen Vorgaben. Die neuen Fenster bestehen aus traditionellen äusseren Fensterflügeln mit glastrennenden Sprossen und einer modernen inneren Schicht aus Isolierglas (sog. IV/EV-Fenster). Die bestehenden Espagnoletten, Vorreiber und Fischbänder konnten wiederverwendet werden.

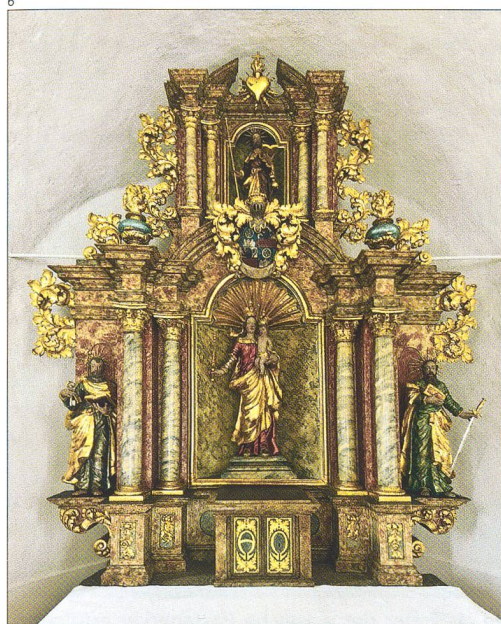
Bei der Innenrestaurierung von 2011 stellte sich nicht mehr die Frage einer Neugestaltung. Das Augenmerk lag vielmehr auf der Pflege und Konservierung der historischen Substanz. Generell bedeutete dies, dass alle Oberflächen sorgfältig gereinigt sowie partiell und ausgleichend retuschiert wurden. Lediglich die Nordwand und die Fensterleibungen erhielten Neuanstriche. Bei der Marmorierung und Vergoldung des Altarretabels und den Fassungen der

Skulpturen mussten zunächst lose Teile gesichert und zurückgeklebt werden. Nach der Oberflächenreinigung wurden Fehlstellen fachgerecht mit Kreide und Leinöl gekittet und danach farblich eingepasst, die Marmorierung und die Skulpturen mit einem Schlussfirnis behandelt. Kreuzwegstationen, Kerzenstöcke und das zierliche Altarkruzifix restaurierte man nach denselben zurückhaltenden Grundsätzen. Ein Tafelbild, zwei Reliquiare und eine kleine Bischofsfigur, die nicht zum ursprünglichen Bestand der Kapelle gehörten, gab der Kultusverein Höngen in die Obhut der Kirchgemeinde Laupersdorf zurück.

Abb. 6
Laupersdorf, Kapelle St. Jakob in Höngen. Blick auf den restaurierten Altar.

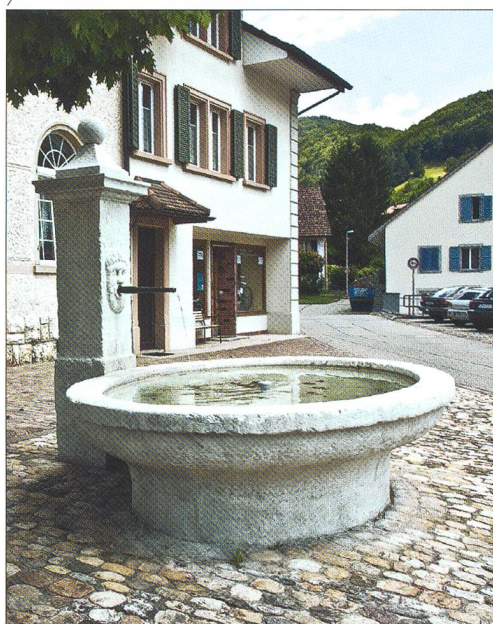
Seit der letzten Restaurierung war das Becken wiederum undicht geworden, und es drängte sich eine erneute Instandstellung auf. Der Steinrestaurator reinigte die Natursteinoberfläche schonend mit dem Niederdruckstrahlgerät. Um zwei ältere, grössere Risse zu schliessen, injizierte er Epoxydharz und stabilisierte das Becken anschliessend mittels zweier in den Stein gebohrter Gewindestangen aus Chrom-

stahl. Bohrlöcher und oberflächliche Fehlstellen wurden mit mineralischem Mörtel geschlossen und mit einer Kalksteinschlämme überstrichen.

Abb. 7
Mümliswil, der Unterdorfbrunnen nach der Restaurierung von 2011.

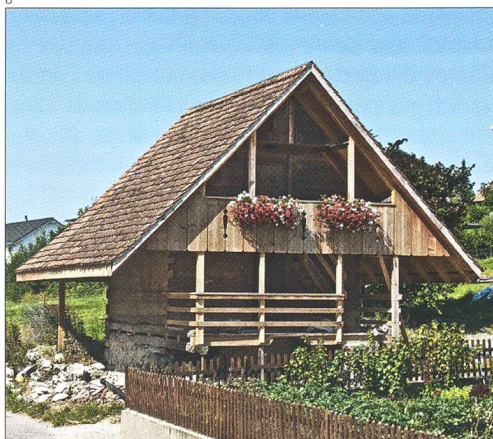
Der von vier ehemaligen Bauernhäusern gefasste Strassenraum direkt nach der Abzweigung von der Hauptstrasse wird gegen Westen durch den Speicher der Familie Zuber abgeschlossen. Der mit verkämten Bohlen konstruierte Kernbau des unterkellerten Kleinbaus war nicht zuletzt wegen der seitlichen und gegen Westen vorhandenen Anbauten in einem verhältnismässig guten Zustand, was bei den Anbauten selber nicht der Fall war. Im Zusammenhang mit der Planung des bergwärts gelegenen Gebietes «Winkel» konnte der Speicher unter kommunalen und kantonalen Schutz gestellt und restauriert werden. So wird der landwirtschaftliche Kleinbau auch künftig seinem Stellenwert im Ortsbild gerecht.

Abb. 8
Selzach, der Speicher Bettlachstrasse 8a nach der Restaurierung.

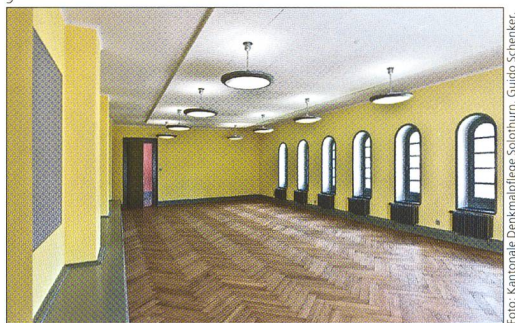
Abb. 9
Solothurn, reformierte Stadtkirche. Blick in den 2011 nach ursprünglichem Farbkonzept restaurierten Markussaal.

Im Frühling 2011 konnte der sogenannte Markussaal im nordseitigen Attikageschoss restauriert werden. Wie Voruntersuchungen gezeigt haben, war unter dem schmutzig-weissen, kunststoffvergüteten und etwas zu körnigen Abrieb die ehemalige intensivgelbe Farbgebung noch erhalten. Der ungeeignete alte Abrieb wurde abgestossen und durch eine passende feinkörnigere Oberfläche ersetzt. Anschliessend wurden die Wände im ursprünglichen gelben Farbton neu gestrichen. Auch die Holzelemente (Sitzbank, Fenstergewände, Türen, Sockelleisten) erhielten nach Befund wieder einen dunkelgrauen Anstrich, der sich deutlich vom Gelb der Wände absetzt. Die Decke ist nun weiss gestrichen und zusätzlich mit einem Spiegel aus quadratischen Akustikplatten zur Schalldämmung versehen. Die Beleuchtung wurde neu konzipiert, das vorhandene Fischgratparkett geschliffen und geölt.

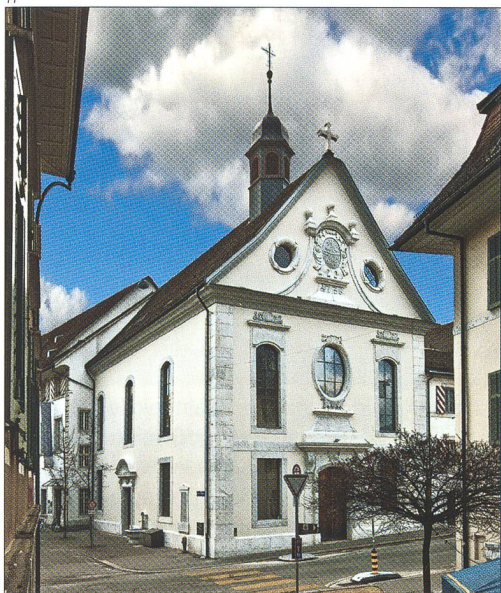
Bereits 2010 wurden erste Restaurierungsarbeiten an den Fassaden durchgeführt. Die beiden Türblätter der Eingangsportale auf der Ost- und der Südseite erhielten eine Behandlung, die die vollständige Entfernung alter Lackschichten, den Ersatz verwitterter Holzteile, die Entrostung der Metallteile und die Behandlung der Holzoberflächen mit einer farblosen Leinöltränke umfassten. 2011 erfolgte die Restaurierung der restlichen Fassadenbereiche. Der Verputz war insgesamt in einem guten Zustand und musste im Wesentlichen lediglich gereinigt und neu gestrichen werden. Aufwendiger gestalteten sich die Arbeiten bei den Natursteinelementen vor allem an der Ostfassade. Nach der sorgfältigen Reinigung

mittels schonendem Niederdruckstrahlverfahren zeigte sich, dass der Kalkstein an etlichen Stellen sehr brüchig, die Oberfläche stark verwittert und die Farbigkeit der verwendeten Werkstücke teilweise sehr unterschiedlich war. Das Relief des Stadtwappens und die Jahreszahl 1736 waren beispielsweise nur noch schlecht lesbar, und in der rahmenden Wappenkartusche trat ein Werkstück aus bläulichem Solothurner Kalkstein störend in Erscheinung. Auch zahlreiche ältere Flickstellen wirkten im Gesamtbild störend. Deshalb wurde entschieden, die wesentlichen Elemente des Wappens wieder aufzomodellieren sowie die unterschiedlich farbigen Werkstücke und die Flickstellen mittels einer dünnen Lasur farblich zusammenzubinden. Einen speziellen Befund ergab die Untersuchung des mächtigen Gesimses an der Traufe und beim Dreieckgiebel der Ostfassade. Dieses besteht vollständig aus Kalkstein und wies Spuren mehrerer ölhaltiger Anstriche auf, welche die Stossfugen der unterschiedlich breiten Werkstücke überdeckten und das Gesims von den übrigen Natursteinelementen farblich absetzten. Mit dem gewählten Neuanstrich entschied man sich zwar, den beabsichtigten optischen Effekt wieder herzustellen, aus terminlichen und aus Kostengründen erfolgte dieser Neuanstrich aber nicht mehr auf Ölbasis, sondern auf mineralischer Basis. Deshalb mussten vorgängig der ebenfalls ölhaltige Fugenmörtel aufwendig entfernt und durch mineralischen ersetzt werden.

Abb. 11
Solothurn, Spitalkirche zum Hl. Geist, nach der Fassadenrestaurierung 2011.

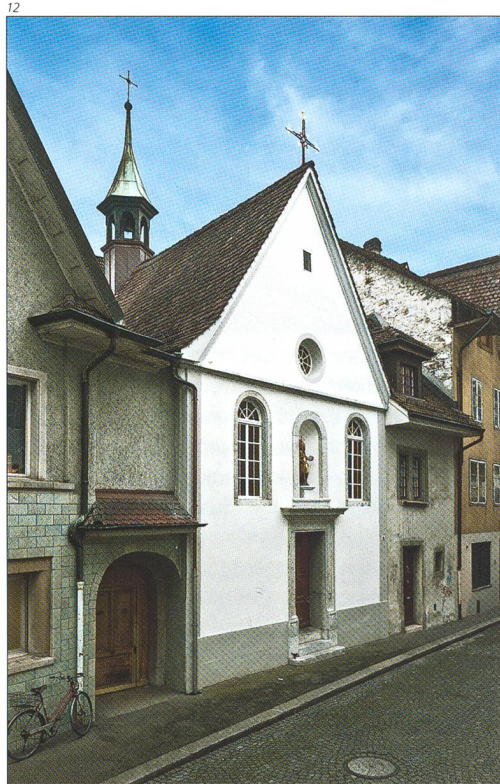
Abb. 12
Solothurn, St.-Urban-Kapelle.
Die Fassade nach den Restau-
rierungsarbeiten 2010/2011.

Als vorläufig letzte Etappe der Gesamtanierung fand 2011 die Fassadenrestaurierung statt. Sämtliche Natursteinoberflächen, die vorwiegend aus Solothurner Kalkstein bestehen, erfuhren eine sanfte Reinigung im Niederdruckverfahren. Vorhandene Fehlstellen wurden aufmodelliert, die Fugen neu vermörtelt, Risse im Stein mit Injektionen geschlossen und alte Flickstellen farblich einretuschiert. Die Malerarbeiten umfassten die Entfernung der alten, sich ablösenden Farbschicht durch Abbürsten und Abschleifen. Daraufhin wurde die Fassade mit einem Schlammputz abgeglättet und mit einer Silikonfarbe neu gestrichen. Einen Neuanstrich mit Ölfarbe erhielt auch das Schreinerwerk (Holzfenster, Dachuntersicht, Ortladen).

Die in einer Nische über dem Portal stehende Figur des heiligen Urban ist aus Lindenholz geschnitzt und allseitig gefasst. Gewand, Mitra, Schuhe und Stab sind blattvergoldet, die Innenseite des Obergewandes, die Handschuhe und das Buch sind mit Blattsilber belegt, Gesicht und Untergewand sind steingrau gefasst. Die Massnahmen beschränkten sich auf die Reinigung der stark verschmutzten Oberflächen, die Festigung von beginnenden und bereits fortgeschrittenen Farbabplatzungen (vor allem an wetterexponierten Stellen) sowie auf kleinere Retuschen und Goldergänzungen.

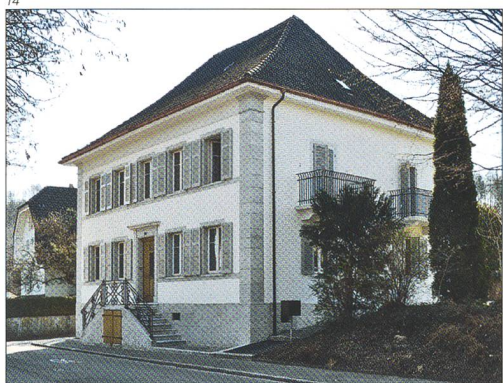
Bei der Aussenrestaurierung 2011 wurden zunächst der ungeeignete Dispersionsanstrich und schadhafte Teile des Verputzes entfernt. Grössere Reparaturarbeiten waren beim ostseitigen, stark verwitterten Mauersockel notwendig. Voruntersuchungen zeigten, dass sich die Architekturgliederung auf die Nordfassade beschränkte, das über den Lisenen verkörperte Abschlussfeld in hellen Grautönen gestrichen und die Kalksteinelemente steinsichtig gewesen waren. Entsprechend entschied man sich bei der Neufassung für kalkweisse Verputzflächen, steinsichtige Kalksteingliederungen und darauf abgestimmte, abgestufte Grautöne für die Fensterläden, die Dachuntersicht (beides in Ölfarbe) und für das Abschlussfeld der Nordfassade. An den Seitenfassaden mussten die Gipsprofile teilweise ergänzt werden. Der Verputz wurde mit Mörtelmischungen auf Kalkbasis instand gestellt und mit Silikatfarbe gestrichen. Der Steinrestaurator reinigte die Naturstein-Oberflächen, modellierte Fehlstellen mit Ergänzungsmörtel auf und schloss bestehende Risse.

Abb. 14
Zuchwil, Rainstrasse 21, das reformierte Pfarrhaus nach der Fassadenrestaurierung 2011.
