**Zeitschrift:** Archäologie und Denkmalpflege im Kanton Solothurn  
**Herausgeber:** Amt für Denkmalpflege und Archäologie des Kantons Solothurn  
**Band:** 18 (2013)

**Rubrik:** Denkmalpflege : Kurzberichte

# Kurzberichte

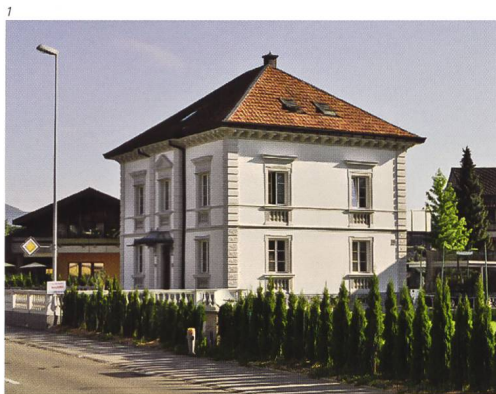
Abb. 1  
Biberist, Solothurnstrasse 32,  
nach der Fassadenrestaurierung  
2013.

Eine erste Restaurierungsetappe umfasste 2011 die Innenräume und die Garteneinfassung. Im Zusammenhang mit einer Beitragsleistung wurde das bis dahin im Bauzonenplan als schützenswert vermerkte Gebäude unter kantonalen Denkmalschutz gestellt. In einer zweiten Etappe im Sommer 2013 wurde die Villa aussen neu gestrichen, wobei die kalkweisse Fassadenfarbe nun mit den grauen Architekturinstrumentierungen kontrastiert.

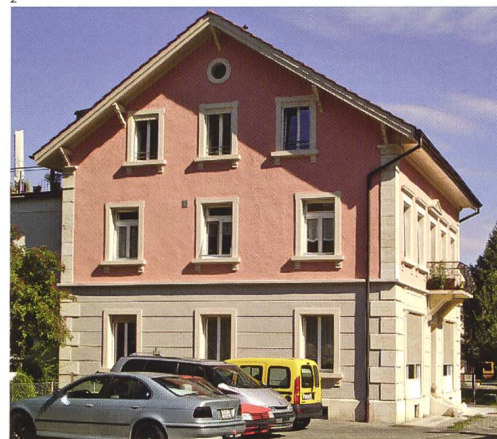
Abb. 2  
Büsserach, Lüsselstrasse 4,  
Zustand nach der Aussen-  
restaurierung. Foto 2012.

Die klassizistisch gegliederten Fassaden des Ende des 19. oder Anfang des 20. Jahrhunderts als Wohnhaus mit Laden erbauten Gebäudes sind saniert und die Fassadenflächen in einem frischen, stilistisch passenden kräftigeren Farbton neu gestrichen worden. Dadurch kommt das wohlproportionierte Gebäude heute im Ortsbild wieder schön zur Geltung.

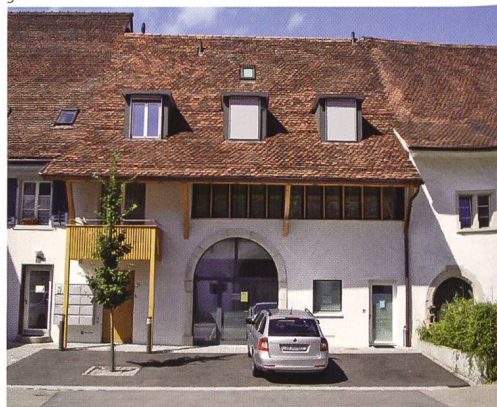
Abb. 3  
Dornach, Hauptstrasse 32/34.  
Das ehemalige Ökonomie-  
gebäude in einer Aufnahme  
von 2013.

liegt der frühere Ökonomieteil mit rundbogigem Tennistor. In den 1960er Jahren wurde das charakteristische Vordach dieses Gebäudeteils arg zurückgeschnitten, und anstelle des heruntergezogenen Daches vor dem südlichen Teil der Scheune wurde eine unpassende Flachdachgarage angebaut. Im Zusammenhang mit dem Ausbau dieses Gebäudeteils zu Wohnraum konnten diese Bausünden beseitigt und das typische Erscheinungsbild des Ökonomieteils mit grösserem Vordach wieder hergestellt werden. Wegen des sehr schlechten baulichen Zustandes der aus dem 17./18. Jahrhundert stammenden Konstruktion wurde diese ersetzt, wobei das Gebäudevolumen und die Natursteineinfassung des Tennistors erhalten blieben. Der durch den Abbruch der Garage wieder gewonnene Vorplatz wurde mit einer Natursteinpflasterung des Bereichs direkt vor der Fassade und einem neuen Baum gestaltet. Das Ortsbild von Oberdornach ist durch diese Massnahmen aufgewertet worden.

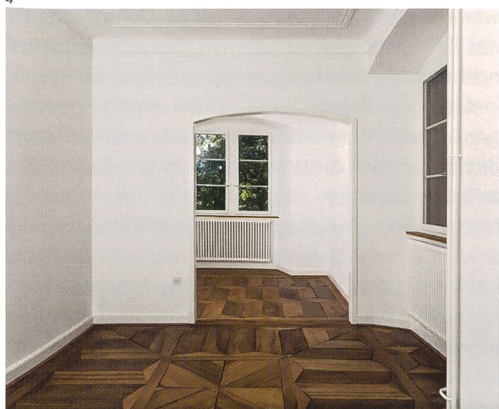
Abb. 4

Dornach, Neu-Arlesheimerstrasse 15, Altes Amthaus. Blick in einen Raum des Erdgeschosses nach der Restaurierung 2012.

Die Fassadengestaltung des mächtigen Gebäudes mit seinen Treppengiebeln erscheint heute im neugotischen Stil. Die Bauuntersuchungen haben gezeigt, dass mehr originale Bausubstanz von 1650 vorhanden ist als erwartet. Bei der 2012 ausgeführten Innenrestaurierung im ersten Obergeschoss wurde Wert darauf gelegt, die originalen Bauteile zu erhalten, fachgerecht zu restaurieren und den Räumen wo möglich wieder einen angemessenen Charakter zu geben.

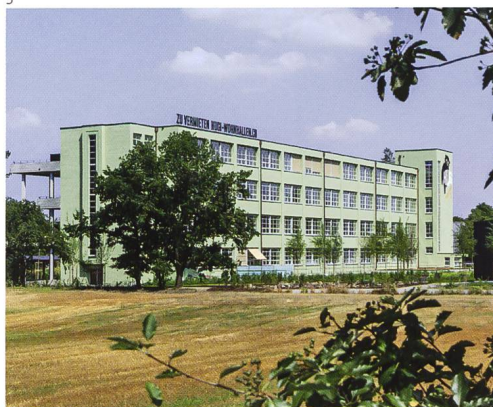
Abb. 5

Dulliken, Industriestrasse 52, ehemalige Schuhfabrik Hug. Ansicht der umgebauten Fabrik von Südwesten.

Fabrikhallen in grosszügige, hallenartige Wohnun-  
gen, die die ursprüngliche Funktion des Gebäudes  
und seine Struktur weiterhin erlebbar machen. Das  
charakteristische äussere Erscheinungsbild des Fab-  
rikbaus wurde an der südlichen Hauptfassade und  
an den Seitenfassaden erhalten respektive wieder  
hergestellt. Gleichzeitig erhielt die Rückfassade ein-  
en in zeitgemässen Formen erstellten Anbau, der  
die Erschliessung des Gebäudes gewährleistet. Die  
aus denkmalpflegerischer Sicht massgeblichen Ar-  
beiten umfassten die Sanierung der Gebäudehülle  
und der primären inneren Tragwerkstruktur, die Er-  
neuerung der Fenster im Sinne der originalen Mate-  
rialität und Kleinteiligkeit, die Konservierung von  
möglichst grossen Teilen des originalen Verputzes  
und die Wiederherstellung der grünen Farbigkeit.

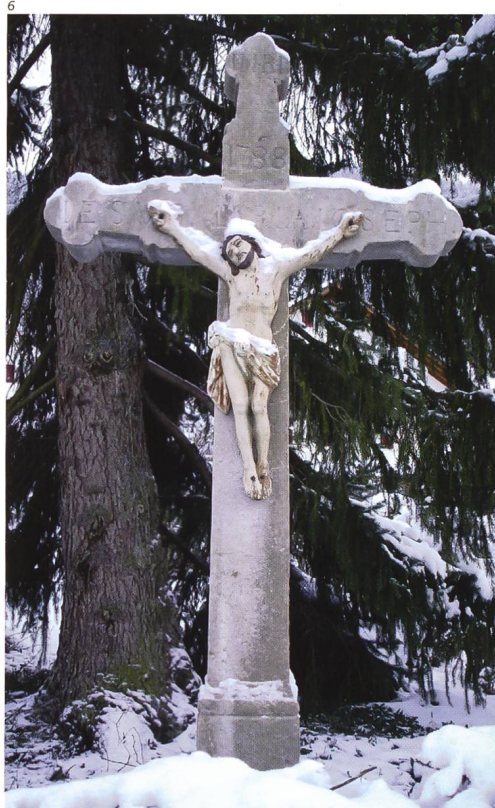
Abb. 6  
Grindel, Wegkreuz an der  
Erschwilerstrasse.

Das ursprünglich auf einem freien Feld oberhalb des  
Dorfes stehende Wegkreuz von 1788 wurde 1949  
unter kantonalen Denkmalschutz gestellt. Seit den  
1960er Jahren steht das Kreuz im Garten eines Ein-  
familienhauses. 2012 wurde das Kreuz beschädigt.  
Der an zwei Stellen gebrochene Querträger konnte  
mit einer kraftschlüssig verankerten Chromstahl-  
stange wieder zusammengefügt und neu versetzt  
werden.

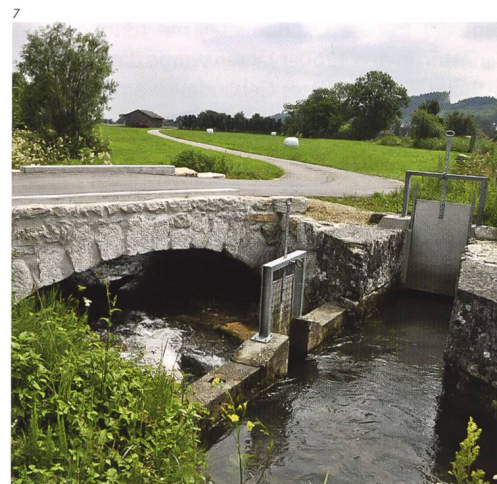
Abb. 7  
Kestenholz, die instand ge-  
stellte Natursteinbrücke Schere  
mit der Verzweigung von Mit-  
telgäubach und Chrebskanal.  
Foto 2012.

Im Westen des Dorfes Kestenholz stehen zwei kan-  
tional geschützte Natursteinbrücken. Die westliche,  
wenig befahrene Brücke führt beim Hof Matten  
über den Mittelgäubach und wurde schon vor eini-  
gen Jahren saniert. Die zweite Brücke quert den  
Chrebskanal im Gebiet Ägerten unmittelbar bei der  
Abzweigung vom Mittelgäubach, daher ihr Name  
Schere. Die Brücke litt unter der zunehmenden Be-  
lastung durch schwere landwirtschaftliche Fahrzeu-  
ge und Milchtransporter. Die Fugen zwischen den  
Steinblöcken hatten sich zum Teil geöffnet, und es  
war vor allem im Nordwestteil zu Deformationen  
des Brückenbogens gekommen. Der technische Be-  
richt des Ingenieurbüros zeigte auf, dass die Brücke  
instand gestellt und auf die bestehenden Belastun-  
gen ausgerichtet werden konnte, ohne die Substanz  
des historischen Brückenbogens unverhältnismässig  
zu beeinträchtigen.

Nachdem die Widerlager freigelegt und stabilisiert  
sowie die Natursteine gereinigt und vom Bewuchs  
befreit worden waren, konnte der Brückenbogen  
restauriert werden. Sein nordwestlicher Teil wurde  
teilweise neu aufgeführt, und nach dem Ausbessern  
lokaler Fehlstellen der Natursteine wurde der ge-  
samte Bogen mit speziellem Mörtel neu verfügt. Zur  
Abdichtung und zur statischen Verbesserung brach-  
te man anschliessend eine ausgleichende Schicht,  
einen sogenannten Überbeton, auf. Er ist über dem  
Bogen als Wanne ausgeführt und tritt hier mit  
schmalen seitlichen Bordüren zutage. Es folgte eine  
verdichtete Kiesauffüllung und schliesslich der  
mehrschichtige, neue Fahrbelag. Die Stirnsei-  
ten der Brücke wurden in traditioneller Manier wie-  
der mit Kalksteinen bis auf Fahrbelaghöhe aufge-  
mauert. Die neue Abdichtung schützt die historische  
Tragkonstruktion, und insgesamt konnte der Cha-

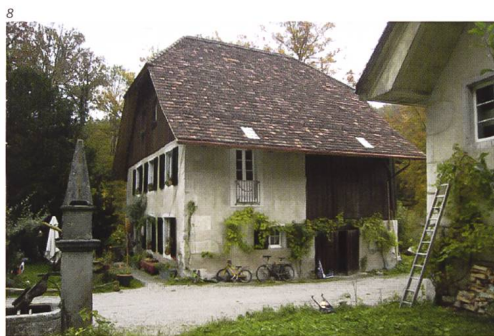
Abb. 8  
Rüttenen, Kreuzen 6, ehemaliges Sigristenhaus nach der Aussensanierung.

2011/12 wurde das Sigristenhaus einem umfassenden Umbau unterzogen. Einerseits ging es darum, den bisher auf den Westteil des Gebäudes beschränkten Wohnraum auch auf die östliche Heubühne und den Dachstock zu erweitern, und andererseits wurde in diesem Zusammenhang die gesamte Gebäudehülle instand gestellt. Aus denkmalpflegerischer Sicht waren folgende Massnahmen wichtig: Die notwendige Sanierung des Fundamentbereiches der Westfassade erfolgte mittels einer neuen Sickerleitung zur Ableitung des Hangwassers. Der Fassadenverputz wurde nur wo nötig geflickt, ebenso die teilweise sehr schadhafte Natursteinfenstergewände. Die Holzschalungen der beiden Giebelfassaden erhielten zusammen mit dem übrigen Holzwerk einen neuen Anstrich. Die notwendigen neuen Fassadenöffnungen – zwei Fenster im westseitigen Giebel, fünf neue Fenster auf der Ost-

seite – wurden rahmenlos in die Giebelverschalungen eingeschnitten; bei ihrer Positionierung wurde ausserdem auf die Ständerkonstruktion der Fassaden Rücksicht genommen. Im Rahmen der Dachsanierung wurde das Holzwerk instand gestellt, die Spenglerarbeiten in Kupfer neu erstellt und das Dach mit alten Biberschwanzziegeln neu eingedeckt. Die ebenfalls neu erstellte Dämmung der Dachhaut erfolgte zwischen den Sparren und im Bereich der Aufschieblinge unterhalb der Sparren. Die Sanierung der Gebäudehülle darf aus denkmalpflegerischer Sicht als gelungen bezeichnet werden. Der Umgang mit der historischen Substanz erfolgte mit dem notwendigen Respekt, und die neuen Elemente sind als solche zeitgemäss gestaltet, ohne allerdings das charakteristische Erscheinungsbild des Sigristenhauses zu beeinträchtigen. STEFAN BLANK
