Zeitschrift: Archäologie und Denkmalpflege im Kanton Solothurn
Herausgeber: Amt für Denkmalpflege und Archäologie des Kantons Solothurn
Band: 18 (2013)

Rubrik: Denkmalpflege : Kurzberichte

Kurzberichte

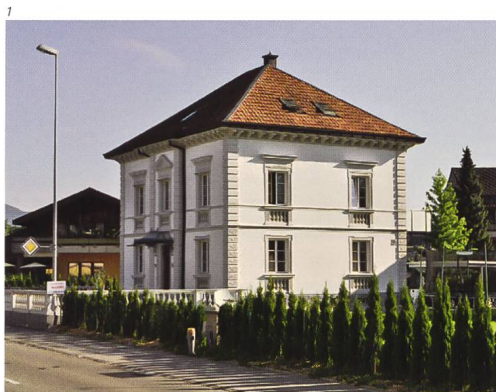
Abb. 1
Biberist, Solothurnstrasse 32,
nach der Fassadenrestaurierung
2013.

Eine erste Restaurierungsetappe umfasste 2011 die Innenräume und die Garteneinfassung. Im Zusammenhang mit einer Beitragsleistung wurde das bis dahin im Bauzonenplan als schützenswert vermerkte Gebäude unter kantonalen Denkmalschutz gestellt. In einer zweiten Etappe im Sommer 2013 wurde die Villa aussen neu gestrichen, wobei die kalkweisse Fassadenfarbe nun mit den grauen Architekturinstrumentierungen kontrastiert.

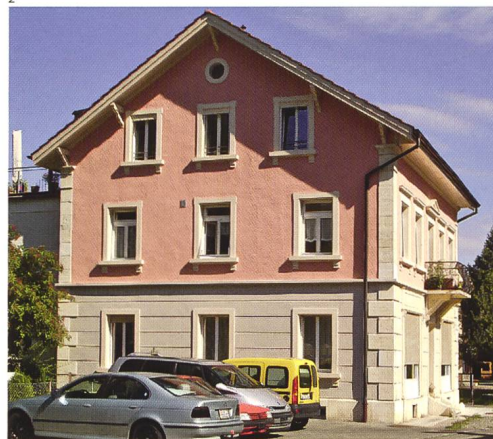
Abb. 2
Büsserach, Lüsselstrasse 4,
Zustand nach der Aussen-
restaurierung. Foto 2012.

Die klassizistisch gegliederten Fassaden des Ende des 19. oder Anfang des 20. Jahrhunderts als Wohnhaus mit Laden erbauten Gebäudes sind saniert und die Fassadenflächen in einem frischen, stilistisch passenden kräftigeren Farbton neu gestrichen worden. Dadurch kommt das wohlproportionierte Gebäude heute im Ortsbild wieder schön zur Geltung.

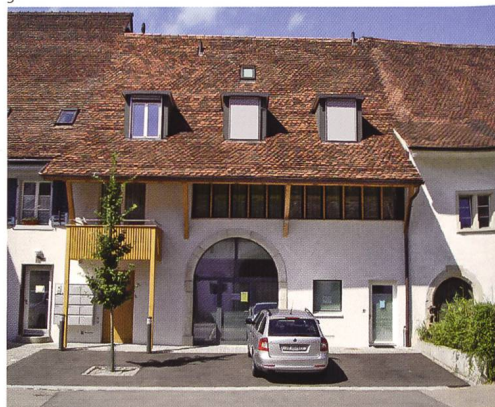
Abb. 3
Dornach, Hauptstrasse 32/34.
Das ehemalige Ökonomie-
gebäude in einer Aufnahme
von 2013.

liegt der frühere Ökonomieteil mit rundbogigem Tennistor. In den 1960er Jahren wurde das charakteristische Vordach dieses Gebäudeteils arg zurückgeschnitten, und anstelle des heruntergezogenen Daches vor dem südlichen Teil der Scheune wurde eine unpassende Flachdachgarage angebaut. Im Zusammenhang mit dem Ausbau dieses Gebäudeteils zu Wohnraum konnten diese Bausünden beseitigt und das typische Erscheinungsbild des Ökonomieteils mit grösserem Vordach wieder hergestellt werden. Wegen des sehr schlechten baulichen Zustandes der aus dem 17./18. Jahrhundert stammenden Konstruktion wurde diese ersetzt, wobei das Gebäudevolumen und die Natursteineinfassung des Tennistors erhalten blieben. Der durch den Abbruch der Garage wieder gewonnene Vorplatz wurde mit einer Natursteinpflasterung des Bereichs direkt vor der Fassade und einem neuen Baum gestaltet. Das Ortsbild von Oberdornach ist durch diese Massnahmen aufgewertet worden.

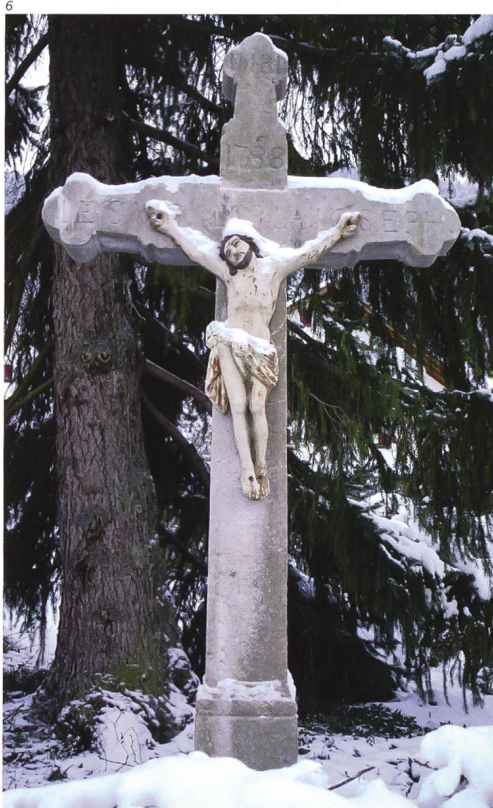
Abb. 6
Grindel, Wegkreuz an der
Erschwilerstrasse.

Das ursprünglich auf einem freien Feld oberhalb des
Dorfes stehende Wegkreuz von 1788 wurde 1949
unter kantonalen Denkmalschutz gestellt. Seit den
1960er Jahren steht das Kreuz im Garten eines Ein-
familienhauses. 2012 wurde das Kreuz beschädigt.
Der an zwei Stellen gebrochene Querträger konnte
mit einer kraftschlüssig verankerten Chromstahl-
stange wieder zusammengefügt und neu versetzt
werden.

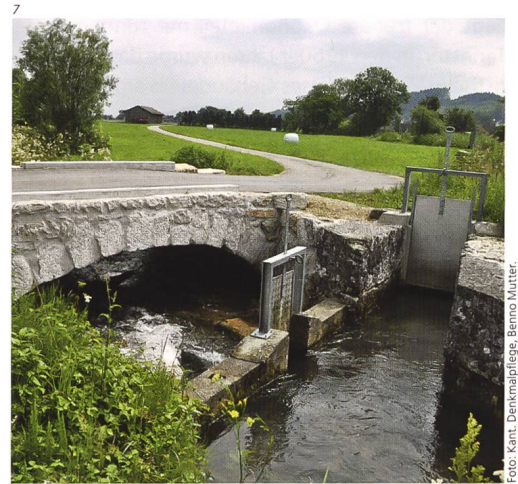
Abb. 7
Kestenholz, die instand ge-
stellte Natursteinbrücke Schere
mit der Verzweigung von Mit-
telgäubach und Chrebskanal.
Foto 2012.

Nachdem die Widerlager freigelegt und stabilisiert
sowie die Natursteine gereinigt und vom Bewuchs
befreit worden waren, konnte der Brückenbogen
restauriert werden. Sein nordwestlicher Teil wurde
teilweise neu aufgeführt, und nach dem Ausbessern
lokaler Fehlstellen der Natursteine wurde der ge-
samte Bogen mit speziellem Mörtel neu verfugt. Zur
Abdichtung und zur statischen Verbesserung brach-
te man anschliessend eine ausgleichende Schicht,
einen sogenannten Überbeton, auf. Er ist über dem
Bogen als Wanne ausgeführt und tritt hier mit
schmalen seitlichen Bordüren zutage. Es folgte eine
verdichtete Kiesauffüllung und schliesslich der
mehrschichtige, neue Fahrbahnbelag. Die Stirnsei-
ten der Brücke wurden in traditioneller Manier wie-
der mit Kalksteinen bis auf Fahrbahnhöhe aufge-
mauert. Die neue Abdichtung schützt die historische
Tragkonstruktion, und insgesamt konnte der Cha-
rakter der Natursteinbrücke erhalten werden.
