Zeitschrift: Archäologie und Denkmalpflege im Kanton Solothurn
Herausgeber: Amt für Denkmalpflege und Archäologie des Kantons Solothurn
Band: 19 (2014)

Artikel: Schönenwerd/Gretzenbach, Bally-Park, Sanierung der Felsgrotte
Autor: Bertschinger, Urs
DOI: <https://doi.org/10.5169/seals-844104>

Schönenwerd/Gretzenbach, Bally-Park, Sanierung der Felsgrotte

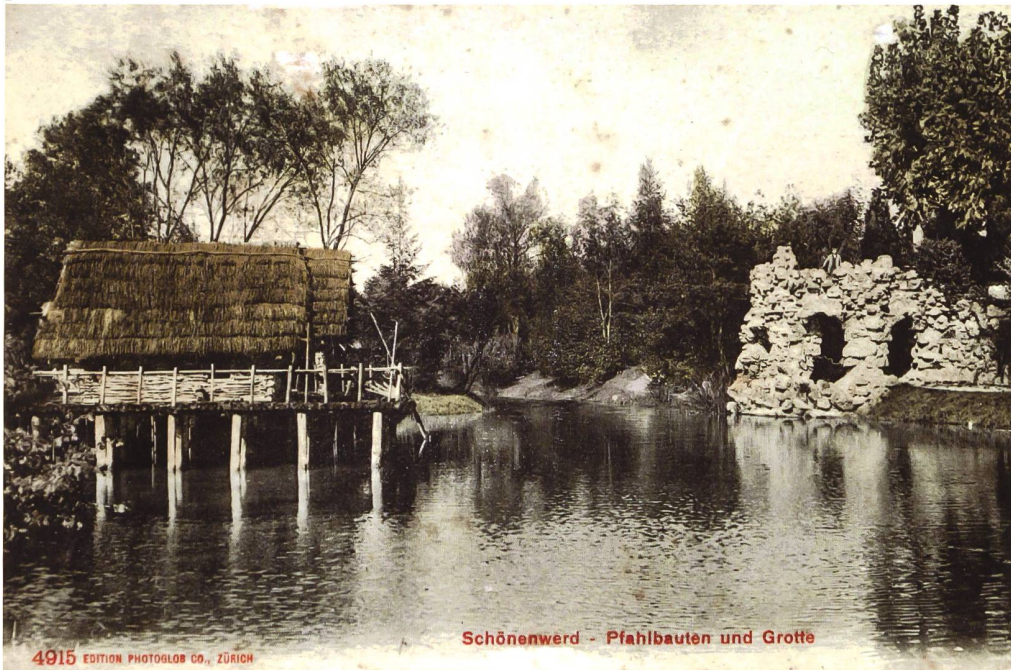
Abb. 2
Die Postkarte von 1908 (Stempel) zeigt die Felsgrotte rund fünfzehn Jahre nach ihrer Vollendung. Davor im Wasser befindet sich das Pfahlbaudorf.

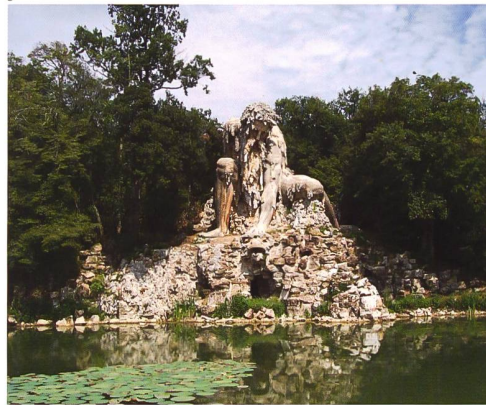
Abb. 3
Felsgrotte um 1580, mit darauf sitzendem Apennin, im Park der Villa Demidoff, Vaglia-Pratolono, Italien. Bereits in der Renaissance wurden viele Villen- und Schlossparks mit Grotten ausgestattet. Interessant und mit der Anlage im Bally-Park vergleichbar sind die äusserliche Ähnlichkeit der Grotte und die Lage am Teich.

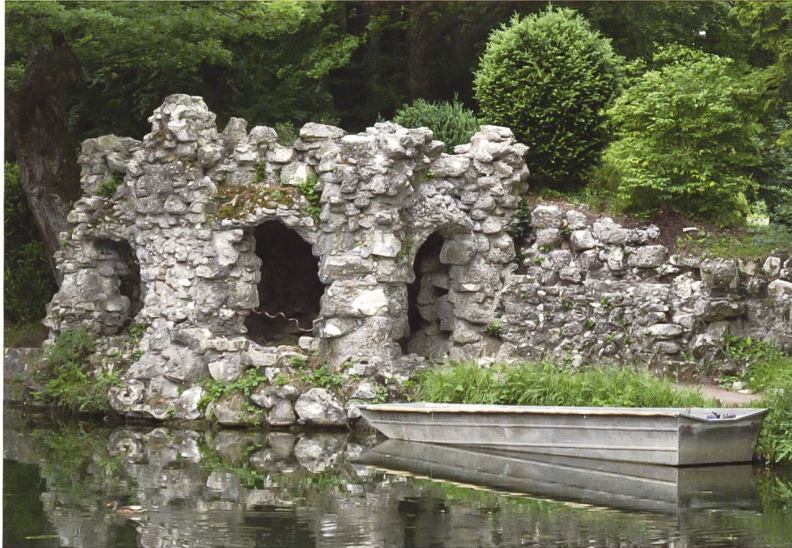
Abb. 4
Die Felsgrotte, vom Teich aus gesehen. Zustand vor der Restaurierung 2011/12.

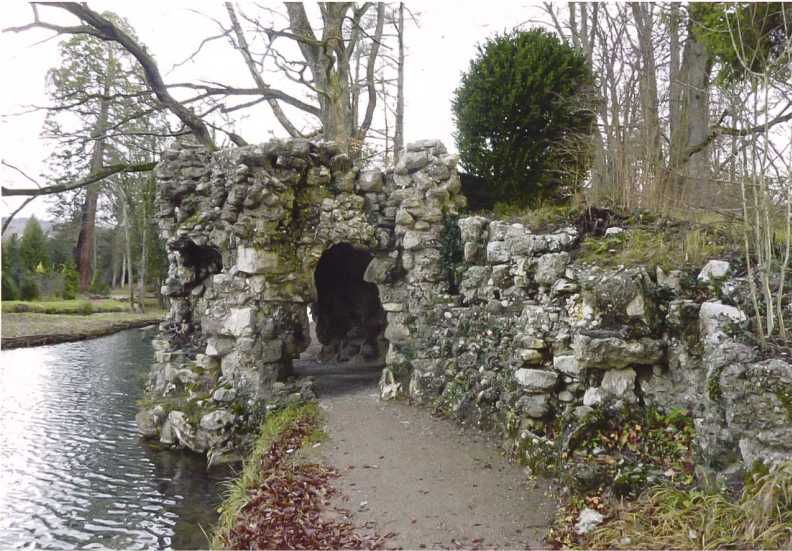
Abb. 5
Blick gegen Nordosten. Zustand vor der Restaurierung 2011/12. Der Weg führt entlang des Teiches durch die Grotte hindurch. Darüber, vom hinteren Weg aus erschlossen, die Aussichtsplattform.

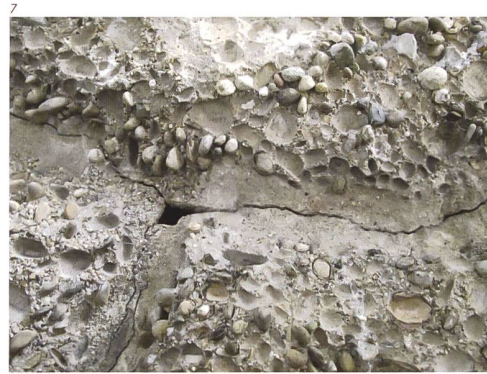
Abb. 6
Detail beim Aufstieg zur Plattform. Zustand vor der Restaurierung 2011/12. Gut sichtbar ist, dass die Übermörtelung mit den eingedrückten Kieselsteinen teilweise fehlt. Darunter kommen die Kalksteinquader zum Vorschein.

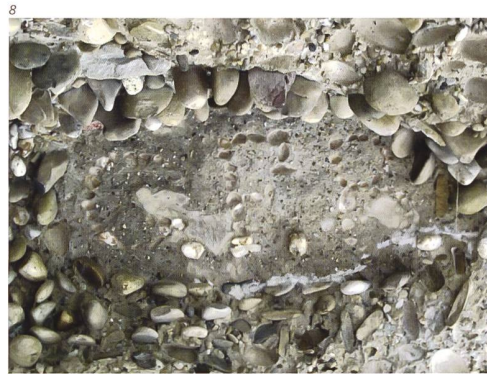
Abb. 7
Detail des Grottengewölbes. Zustand vor der Restaurierung 2011/12. Grössere Risse durchlaufen das Gewölbe. Auch fehlen teilweise die im Mörtel eingedrückten Kiesel (siehe auch Abb. 14).

- Schliessen der Risse im Gewölbe: Reinigen und Freilegen der Flanken, Verfüllen mit Injektionsmörtel, optische Retouchen an den Injektionsstellen.
- Sicherung der Mörtelschicht der Plattform: Abdichten der Brüstungsmauer gegen das umgebende Erdreich mit Stopf-Mauermörtel, Verfüllen mit Injektionsmörtel von oben, Verpressen der Risse von unten, optische Retouchen an den Injektionsstellen, Ergänzen der Nischensteine gegen den Terrassenboden.

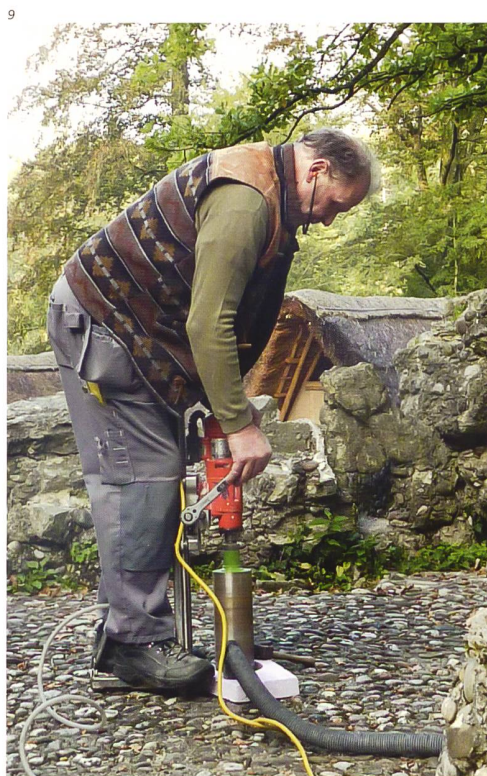
Abb. 9
Entnahme eines Bohrkerns von der Plattform aus.

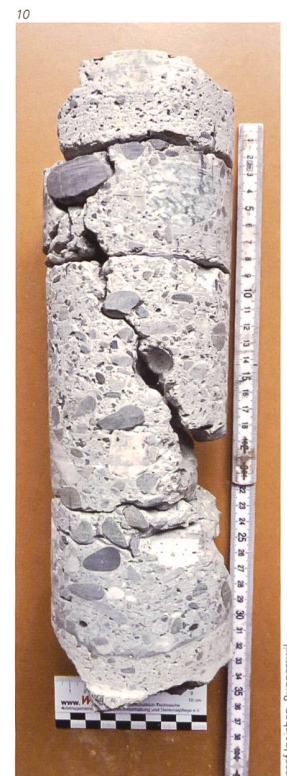
Erstmals konnte damit die Art und die Abfolge der ursprünglichen Konstruktion des Gewölbes sichtbar gemacht werden:³ Als erster Arbeitsgang wurde ein Lehrgerüst erstellt, das bereits die Unregelmässigkeiten des späteren Gewölbes aufweisen musste. Darauf legte man ein regelmässiges, feucht gehaltenes Sandbett, in welches im gewünschten Muster die verschieden grossen und farbigen Kieselsteine, welche die Untersicht der Grotte bilden sollten, gelegt wurden (mehr dazu im Kapitel über die Oberflächen). Als Träger wurde über die Kieselsteine in einer Dicke von rund 5 Zentimetern ein kalkhaltiger Mörtel mit einer Sandkörnung von bis zu 5 Millimetern gegossen. Eine Zementschlämme als Haftbrücke mit einer darin eingelegten Armierungsnetzeinlage von 3 Millimeter Durchmesser führte weiter zur eigentlichen Tragkonstruktion des Gewölbes. Diese wurde aus zirka 14 Zentimeter dickem Stampfbeton mit einer Kieskörnung bis zu 30 Millimetern erstellt, in der Mitte als Verstärkung ein Armierungsnetz von 5 Millimeter Durchmesser.

Abb. 10
Der Bohrkern der gesamten Gewölbekonstruktion zeigt den konstruktiven Aufbau des Grottengewölbes: Unten sieht man das rund 3–4 Zentimeter dicke Mörtelbett für die Kiesel der Gewölbeuntersicht, ganz oben die rund 4 Zentimeter dicke nachträgliche Deckplatte mit Armierungsnetz.

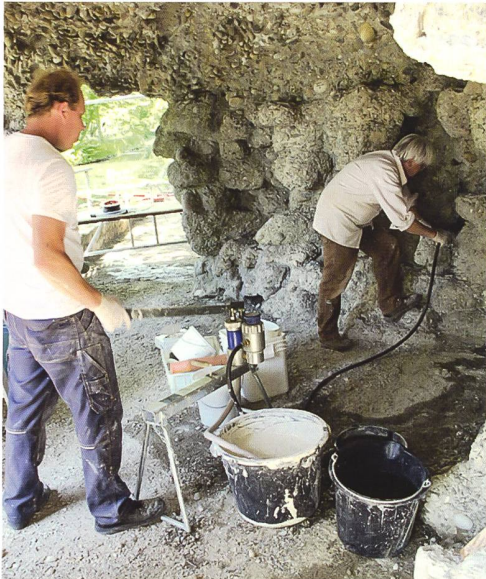
Abb. 12
Schliessen der Risse und Hohlstellen in den Gewölbeauflagern, der Mauer und den Pfeilern im Grotteninnern. Der Mörtel wird mit Druckluft injiziert.

- Schliessen der Risse in den Gewölbeauflagern, den Pfeilern und in der Mauer gegen den Hang, ohne das Erscheinungsbild der Oberfläche zu verändern. Das heisst: Stopfen der Risse mit Mauermörtel mit Hilfe von Verfüllschläuchen, Injektionen von Mörtel mit Hilfe einer Handhebelkolbenpumpe.

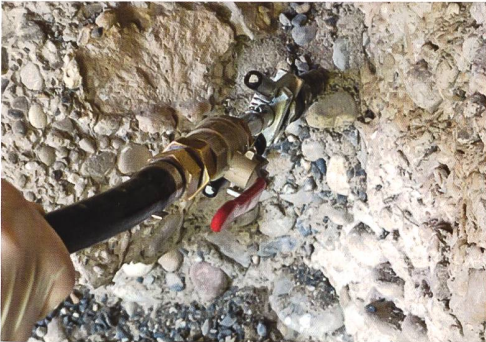
Abb. 13
Der Verfüllschlauch zum Injizieren des Mörtels wird mit einem Schnellschnappverschluss gekoppelt.

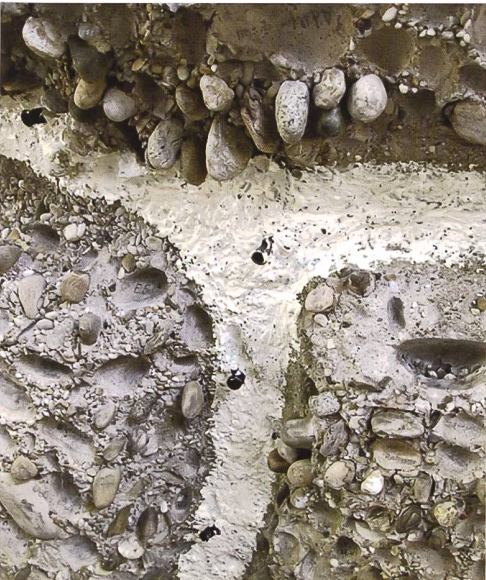
Abb. 14
Zum Hintergiessen der Risse im Gewölbe mit Injektionsmörtel werden diese zugemörtelt und mit Einlaufschläuchen versehen. Zur Dichtigkeit während der Abbindphase werden die Risse provisorisch noch mit Latex abgedeckt.

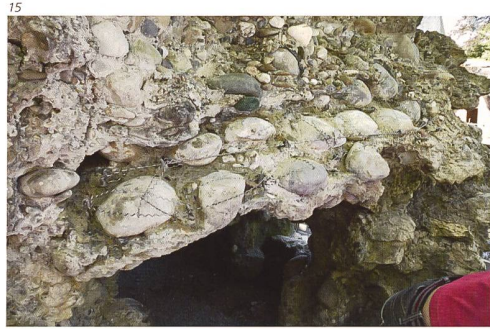
Abb. 15
Östlicher Grotteneingang,
Sanierung des instabilen
Sturzes. In einem ersten Schritt
werden neu gesetzte Armie-
rungsanker mit Chromstahl-
welldrähten verbunden.

- Sichern der Sturzbereiche über den Durchgängen und Fensteröffnungen: Setzen von Armierungsankern, verbunden mit Chromstahlwelldrähten, Aufmörteln des Sturzes, Aufbringen einer neuen Deckschicht und Eindrücken von Kieselsteinen.

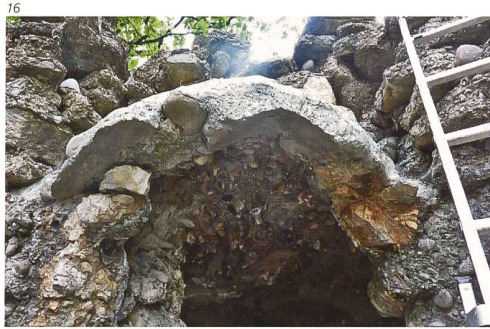
Abb. 16
Östlicher Grotteneingang,
Sanierung des instabilen
Sturzes. Auf die neu ange-
brachte Armierung wird
die Form des Sturzes aufge-
mörtelt.

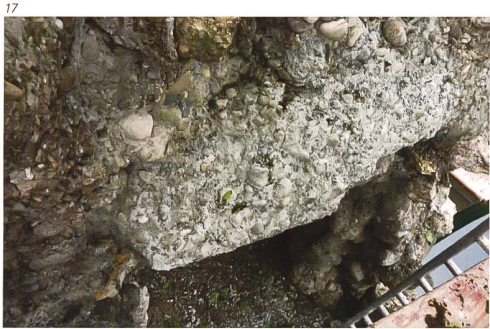
Abb. 17
Östlicher Grotteneingang,
Sanierung des instabilen
Sturzes. In den Mörtel werden
der Umgebung angepasste
Kieselsteine eingedrückt.
Der neue hellere Mörtel wird
mittels Retuschen dem alten
Mörtel angepasst.

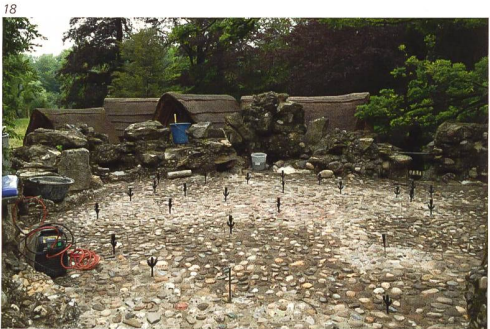
Abb. 18
Auf der Plattform werden
die Hohlstellen zwischen dem
originalen Boden und dem
nachträglich eingebrachten
Deckbelag mit Mörtel ausge-
gossen. Die Standorte der
Einlaufschläuche wurden
durch Abklopfen der Ober-
fläche (Hohlräume) bestimmt.

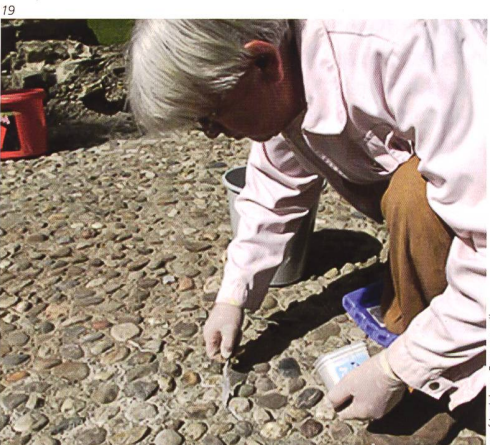
Abb. 19
Anschliessend werden die
Risse gekittet, abgesandet und
die Fehlstellen des Belags mit
neuen, der Umgebung ange-
passten Kieselsteinen versehen.
