**Zeitschrift:** Archäologie und Denkmalpflege im Kanton Solothurn  
**Herausgeber:** Amt für Denkmalpflege und Archäologie des Kantons Solothurn  
**Band:** 20 (2015)

**Artikel:** Neuzeitliche Reihengräber bei der St.-Ursen-Kirche in Solothurn  
**Autor:** Mayer, Simone  
**DOI:** <https://doi.org/10.5169/seals-844112>

# Neuzeitliche Reihengräber bei der St.-Ursen-Kirche in Solothurn

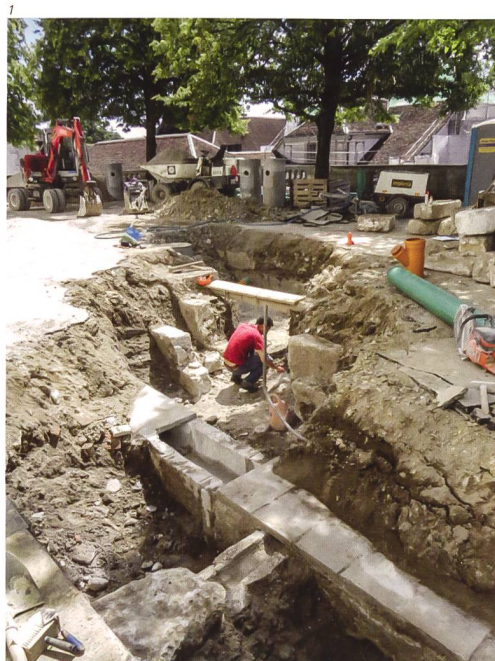
Abb. 1  
Ein Mitarbeiter der Kantonsarchäologie Solothurn untersucht die Mauerreste der Friedhofsanlage. Im Vordergrund die Abwasserkanäle des 19. Jahrhunderts.

Bei Leitungsarbeiten im Sommer 2014 auf der südlichen Terrasse der St.-Ursen-Kirche konnte die Kantonsarchäologie Untersuchungen im direkten Umfeld der Kirche durchführen und verschiedene Befunde dokumentieren (Abb. 1). Am auffälligsten sind die insgesamt 15 parallel in Ost-West-Richtung verlaufenden Mauern, die sich über die ganze Terrasse ziehen (Abb. 2 u. 3). Die Mauern aus hochkant

Bei späteren Baumassnahmen des 19. und 20. Jahrhunderts wurden die Mauern auf verschiedene Höhen heruntergebrochen, so zum Beispiel beim Bau der sechs Wasserkanäle aus Kalksteinblöcken, die das Regenwasser vom Dach der Kirche ableiten (Abb. 1 u. 2). Die Mauerreste lagen folglich in durchmischem Erdmaterial mit wenigen Funden, die ins späte 18. und frühe 19. Jahrhundert zurückreichen. In der untersten Einfüllschicht, die nur in den tiefsten Baggerschnitten im Osten der Terrasse erfasst wurde, kamen menschliche Knochen zum Vorschein.

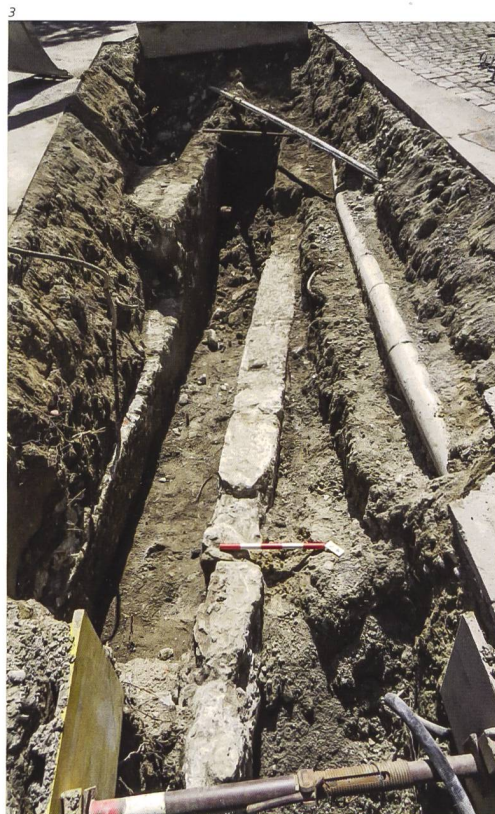
Abb. 3  
Die Mauerreste in einem Baggerschnitt. Gegen Südwesten.
