Zeitschrift: Archäologie und Denkmalpflege im Kanton Solothurn
Herausgeber: Amt für Denkmalpflege und Archäologie des Kantons Solothurn
Band: 21 (2016)

Artikel: Neuer Wein im biedermeierlichen Wohnhaus in Messen
Autor: Schmid, Markus
DOI: <https://doi.org/10.5169/seals-844175>

Neuer Wein im biedermeierlichen Wohnhaus in Messen

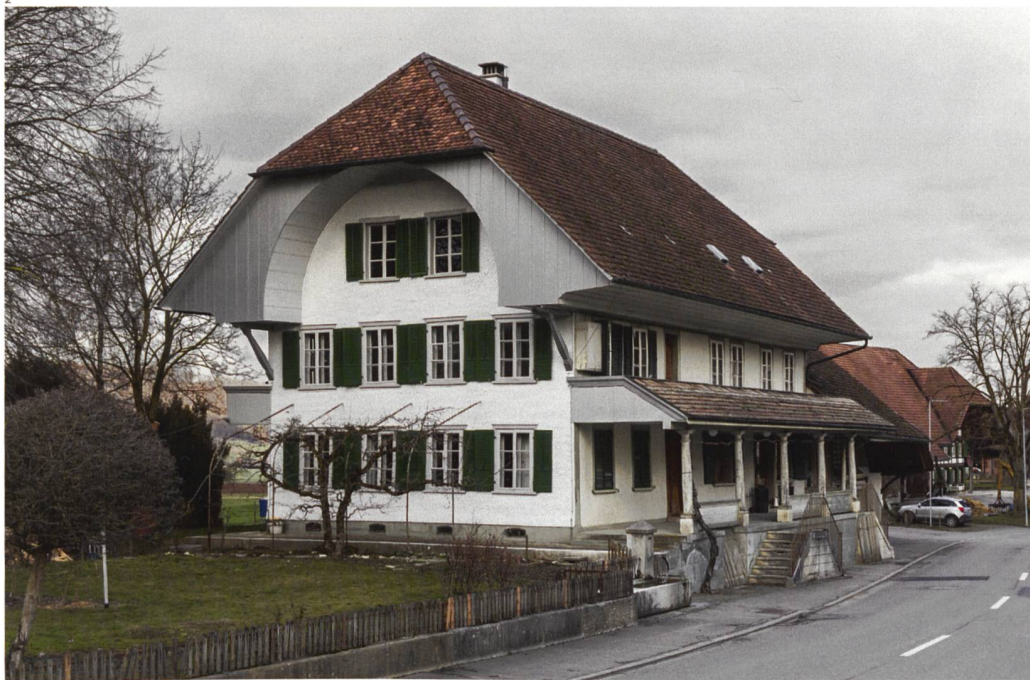
Abb. 2
Ansicht von Südwesten, nach der Restaurierung 2013–2015.

Seit 2013 ist die Liegenschaft nun sorgfältig und unter besonderer Rücksicht auf die qualitätvolle Ausstattung restauriert worden. Die als Witterungsschutz mit Holzschindeln aus Eiche verkleidete Westfassade und die alten Fensterläden mit den breiten, beweglichen Lamellen wurden wieder mit Ölfarbe gestrichen. Die alten Eichenfenster wurden sorgfältig gerichtet, repariert, von Farbresten befreit, mit einem Wetterschenkel ergänzt und neu geölt, die Vorfenster instandgestellt und neu gestrichen. Die originalen Farbtöne wurden mit einer Farbuntersuchung bestimmt. Strassenseitig musste bei den Treppenaufgängen der absandende Sandsteinsockel gefestigt und restauriert werden.

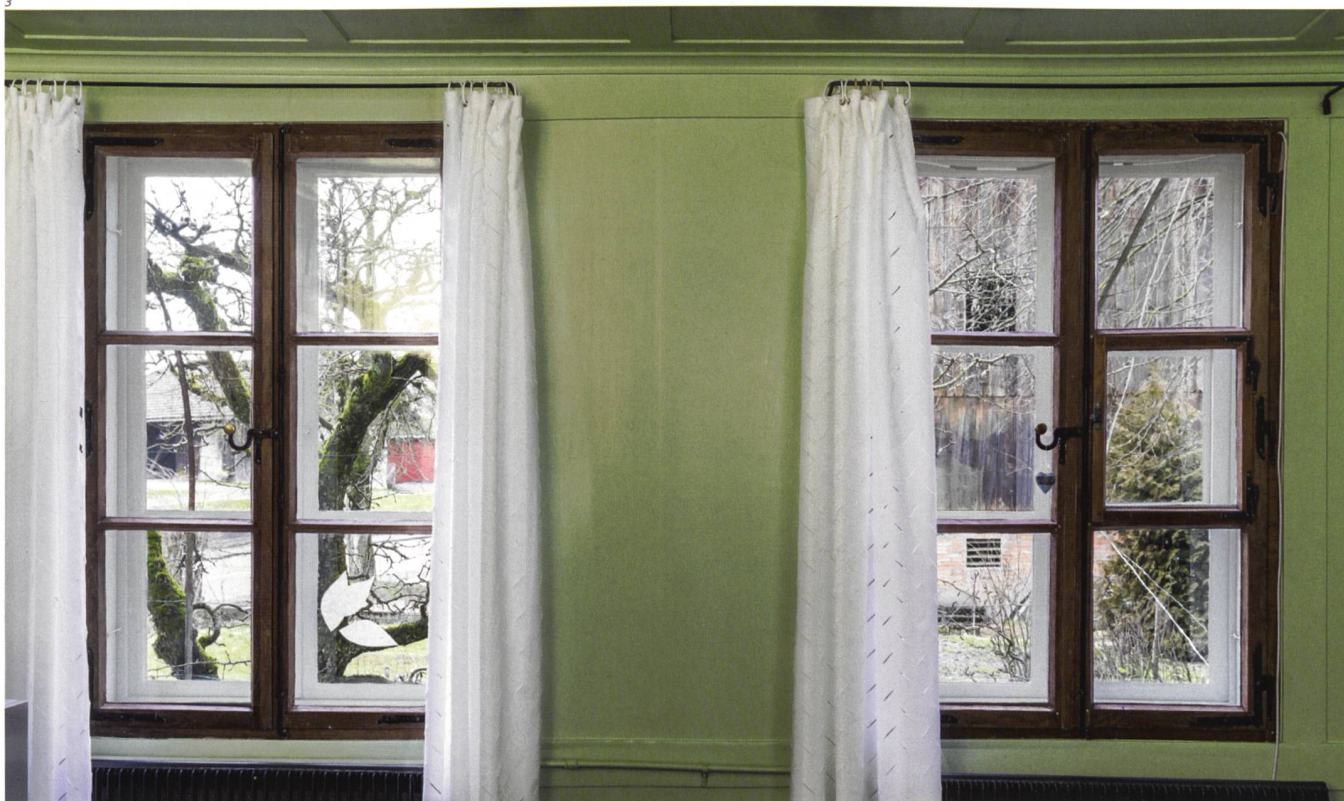
Abb. 3
Die alten Eichenfenster mit ihren Espagnoletten wurden sorgfältig repariert.

schossen steht zwischen den Stuben je ein Kachelofen, im Erdgeschoss ein weisser, datierter Egli-Ofen mit bläulich-grauer Kachelbemalung, im Obergeschoss ein weisser Kastenofen mit Eckpilastern. Sämtliche Innenfenster sind original erhalten und haben Eichenrahmen, alte Glasscheiben und dazugehörige Kloben und Espagnolettverschlüsse, die gestemmt Zimmertüren Kloben und Kastenschlösser. Die zweifarbigen Bodenplatten und die Wandrupfe mit Schablonendekor im Treppenhaus sind erst etwa 100 Jahre alt, aber sehr dekorativ und passen gut zur Holzwangentreppe mit Staketengeländer. Eine so intakte, qualitätvolle und gut erhaltene historische Raumausstattung ist heute nur noch selten anzutreffen.

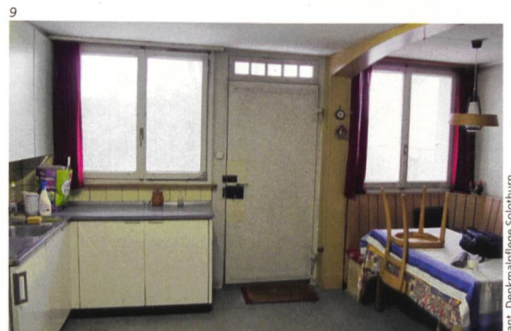
Abb. 9
Blick in die Erdgeschossküche
vor dem Rückbau.

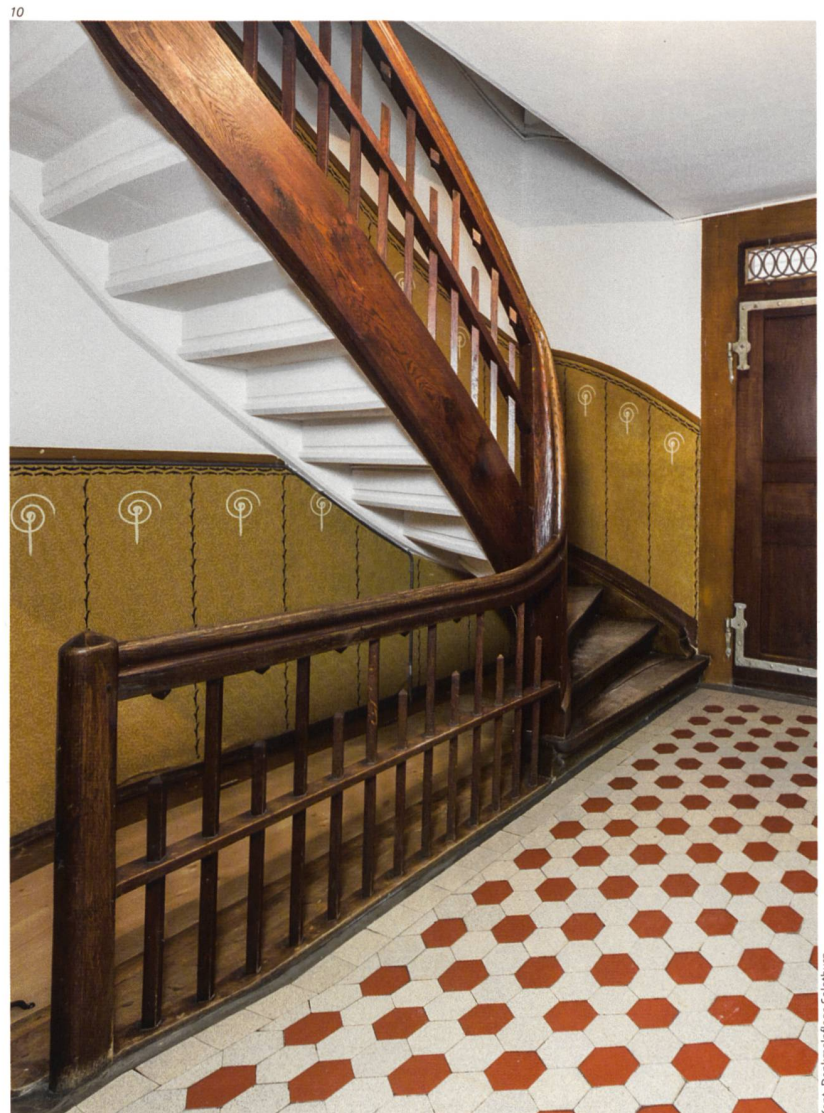
Abb. 10

Im restaurierten Treppenhaus zeugen die Wandrupfe mit Schablonendekor und das Staketengeländer von einem Umbau im frühen 20. Jahrhundert.
