**Zeitschrift:** Archäologie und Denkmalpflege im Kanton Solothurn  
**Herausgeber:** Amt für Denkmalpflege und Archäologie des Kantons Solothurn  
**Band:** 22 (2017)

**Rubrik:** Denkmalpflege : Kurzberichte

# Kurzberichte

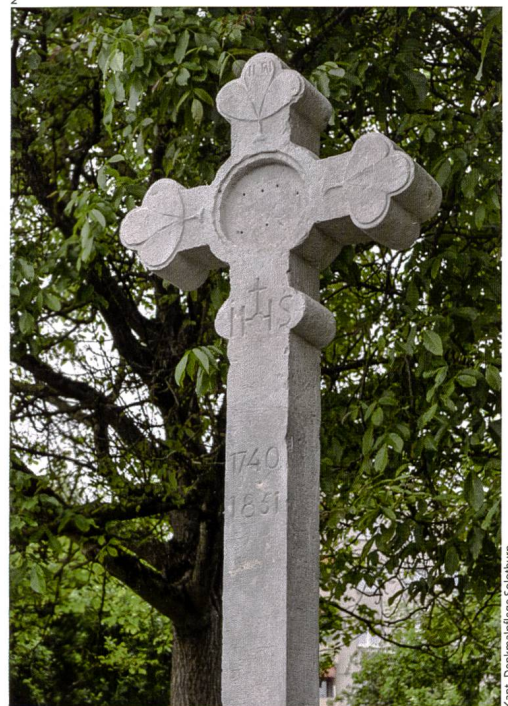
Abb. 2  
Biberist. Das Kalksteinkreuz an  
der Verzweigung Schulweg/  
Bachstrasse nach der Restau-  
rierung, Detailaufnahme 2016.

einer Hofstatt und recht exponiert in der Strassenböschung. Wohl deshalb hatte es sich geneigt und bedurfte einer Restaurierung. Die Römisch-katholische Kirchgemeinde übernahm das Kreuz 2015 vom ehemaligen Eigentümer und leitete die Instandstellung in die Wege.

Der Steinhauer restaurierte das Kreuz nach der bewährten Methode: Er demontierte das Kreuz, legte den Sockel frei und stellte ihn gerade. Die Kalksteinoberfläche reinigte er sanft, entfernte lose Teile und rostendes Eisen, verankerte und sicherte die Bestandteile des Kreuzes mit Chromstahldübeln, ergänzte Fehlstellen mit passendem mineralischem Mörtel und schloss Risse mit einer Kalkschlämme.

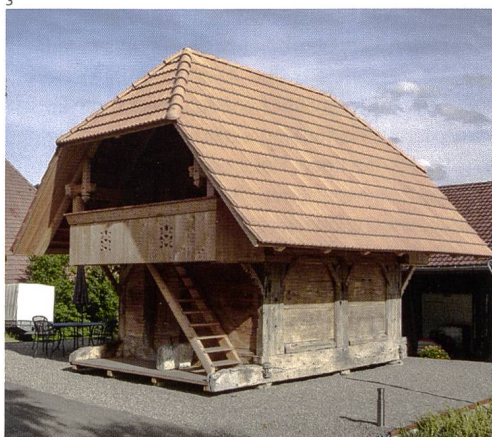
Abb. 3

Buchegg, Ortsteil Hessigkofen: Der Speicher Hauptstrasse 33a nach der Restaurierung, Foto 2017.

Nach sorgfältigem Abwägen hat sich die Eigentümerschaft entschieden, den Kernbau des Speichers zu restaurieren und das Gebäude von den störenden seitlichen und rückwärtigen Anbauten (Anhenken und Querfirstanbau) zu befreien. Durch Eigenleistung konnte dabei einiges an Aufwand eingespart werden. Die räumliche Situation ist durch die Baumassnahmen viel offener geworden. Wegen des jahrzehntelang ausgebliebenen Unterhalts musste vor allem im Bereich des Daches und der süd- und nordseitigen Laube einiges Holz ersetzt werden. Das Dach wurde mit neuen naturroten Muldenziegeln eingedeckt.

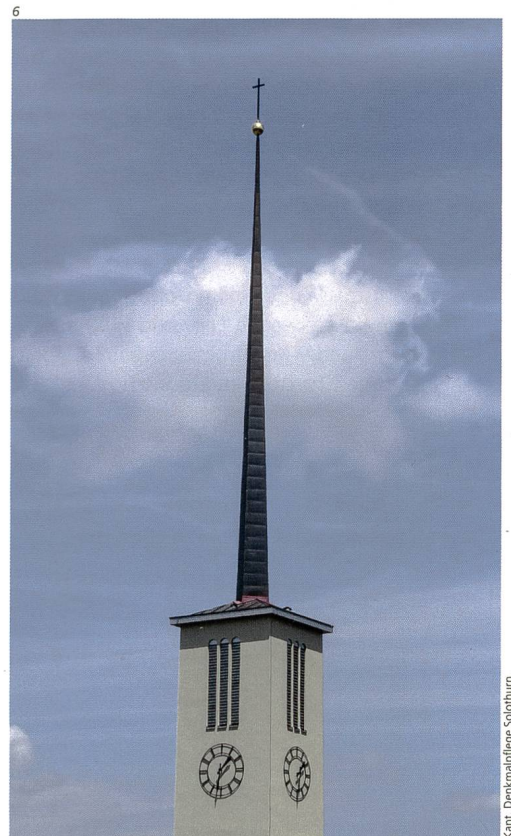
Abb. 6  
Derendingen, reformierte Kirche. Ansicht des Turmhelms nach der Sanierung 2015/16. Foto 2017.

Sehr auffallend tritt der Turm mit seinem äusserst filigranen Nadelhelm in Erscheinung. Die Konstruktion dieser Turmspitze ist direkt auf die Betondecke des Glockengeschosses montiert und besteht aus einem Untergerüst aus Stahl, das mit Holzbrettern verschalt ist und am Fuss des Helms in eine schwach geneigte, von unten kaum sichtbare Walmdachkonstruktion aus Holz übergeht. Diese Konstruktion ist als Ganzes schliesslich mit Kupferblech überzogen. Die 2015/16 durchgeführte Turmsanierung wurde notwendig, weil infolge wiederholten Wassereintruchs durch die undicht gewordene Kupferbekleidung des Nadelhelms das darunterliegende Holz an mehreren Stellen verfault und teilweise von Schimmel befallen war. Auch die Verschraubung der Stahlunterkonstruktion auf der Betondecke erwies sich als schadhaft. Die Statik war somit nicht mehr gewährleistet. Daher musste die gesamte Kupferverkleidung entfernt, die Holzverschalung und die Walmdachkonstruktion ersetzt, die Verschraubung des Stahlgerüsts erneuert und schliesslich eine neue Verkleidung aus gefälzten Blechbahnen montiert werden. Der Nadelhelm ist somit mit Ausnahme der Stahlunterkonstruktion und der aus einer vergoldeten Kugel und einem schwarz gefassten Kreuz bestehenden Bekrönung komplett neu konstruiert. Gleichzeitig erfolgten ein Neuanstrich der Turmfassaden sowie die Restaurierung der schwarz gefassten Zifferblätter und der Zeiger der Turmuhr.

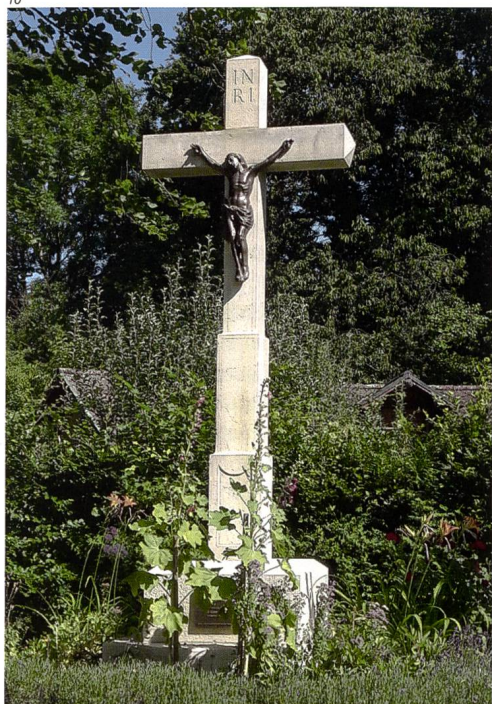
Der aus zwei Teilen bestehende Sockel des Kalksteinkreuzes war zerbrochen und musste von den Steinhauern erneuert werden. Das Kreuz selber wurde sorgfältig gereinigt, defekte Stellen aufmodelliert und die Fugen erneuert. Der aus Eisen gegossene Korpus wurde gereinigt, neu patiniert und gewachst.

Abb. 10  
Metzerlen. Das Wegkreuz  
Kilchrain nach der Restaurierung. Foto 2017.

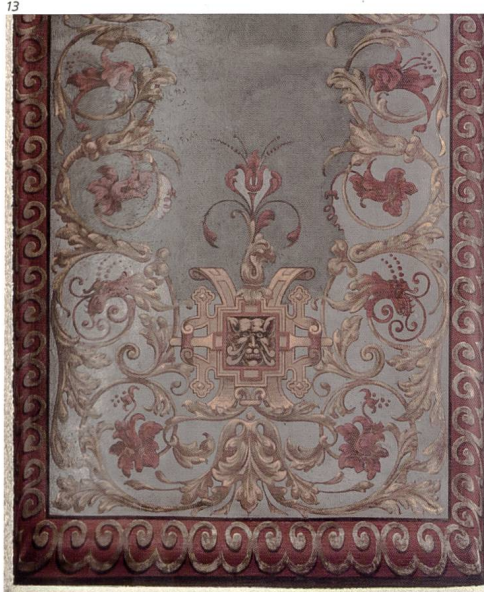
Abb. 13  
Schönenwerd, Schmiedengasse  
11. Ausschnitt aus der  
restaurierten Rankenmalerei  
an der Decke der Eingangs-  
loggia. Foto 2016.

runden die Baugruppe ab. In der Volumetrie ist das Ensemble dem Historismus verpflichtet, in den Details dem Heimatstil. Rankenmalereien, die von Hermenfiguren und Grottesken belebt sind, zeugen an der Decke der Eingangsgloggia (Abb. 13) und an der Kehle der strassenseitigen Dachuntersicht vom Anspruch des Bauherrn.

Die Restaurierung 2014–2016 umfasste die Sanierung des Verputzes, den Neuanstrich der Fassaden sowie Reparaturarbeiten durch Zimmermann und Spengler. Die neuen Eigentümer und die Denkmalpflege legten das Vorgehen und die Farbigkeit gemeinsam fest: Für die Fassaden bestimmten sie eine helle Sandfarbe, für die Jalousieläden ein dunkles Rot. Die bunten, von der Renovation 1986 stammenden Blattmotive an den Jalousieläden und den kassettierten Dachuntersichten wurden als störend empfunden und deshalb weggelassen. Am heikelsten waren die Sicherungsarbeiten an den Rankenmalereien. Die Restauratorin entfernte alte, verdunkelte Retuschen, festigte die pudrigen Malschichten, hinterfüllte die Hohlstellen, kittete Risse und retuschierte die Malerei.
