Ein neues Haus im alten Haus an der Dorfstrasse 20 in Nennigkofen

Die Restaurierung des im 20. Jahrhundert erweiterten ursprünglichen Hochstudhauses aus dem 18. Jahrhundert mit dem Einbau von zwölf altersgerechten Wohnungen ist ein gelungener Beitrag zum aktuellen Thema der inneren Verdichtung in einem ISOS-Ortsbild von nationaler Bedeutung.

Lüsslingen-Nennigkofen, ehemaliges Bauernhaus Dorfstrasse 20 in Nennigkofen

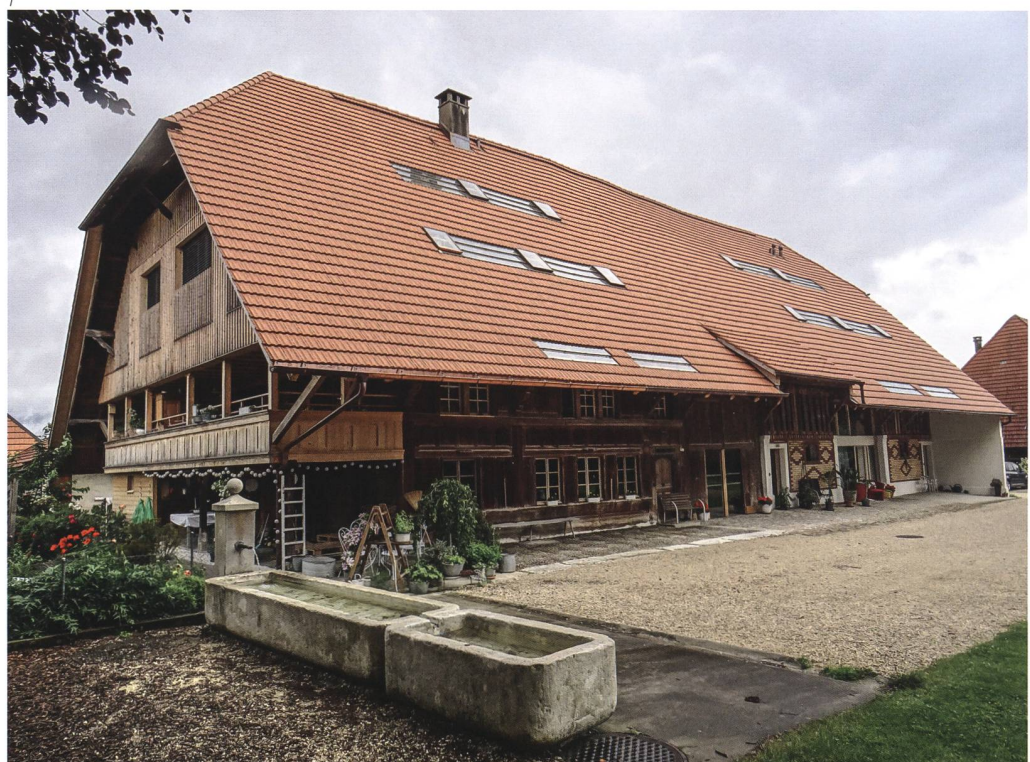
Abb. 1
Lüsslingen-Nennigkofen,
Dorfstrasse 20 in Nennigkofen.
Das ehemalige Bauernhaus
nach der Restaurierung und
dem Umbau in einer Ansicht
von Südwesten. Foto 2020.

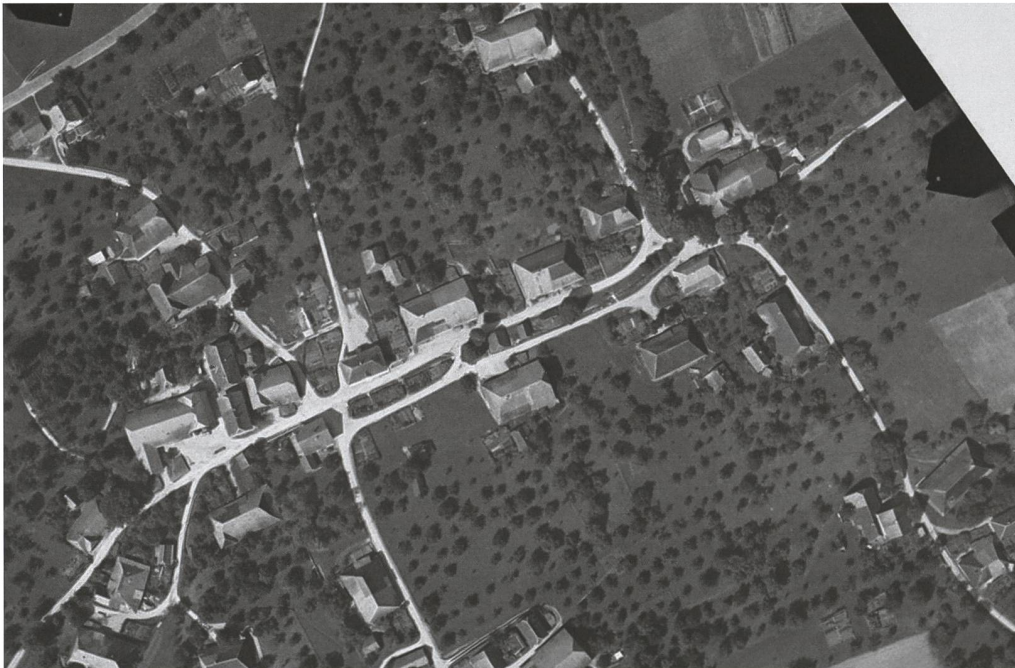
Abb. 3 Flugbild 1937. Das Mühlebächlein verlief bis 1952/53 in der Mitte des <Dorfplatzes>. Über und am Bach standen Speicher und Waschhäuschen, und beidseits verliefen vor den behäbigen Bauernhäusern Strässchen.

grössert. Dieselbe Massnahme erfolgte über dem westseitigen Wohnteil in der Zeit des Zweiten Weltkriegs: Auf dem Luftbild von 1937 (Abb. 3) ist westseitig noch der Vollwalm vorhanden, auf dem Bild von 1946 bereits nicht mehr.

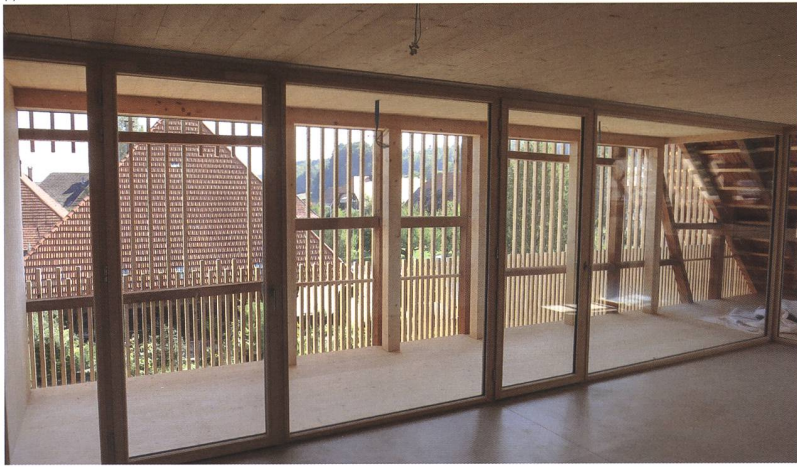
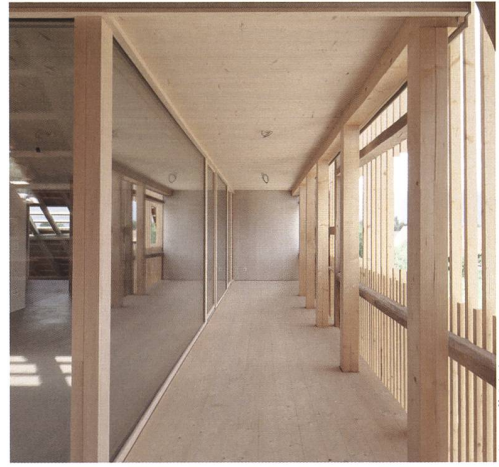
Abb. 14 und 15
Wohnung Dachgeschoss Ost.

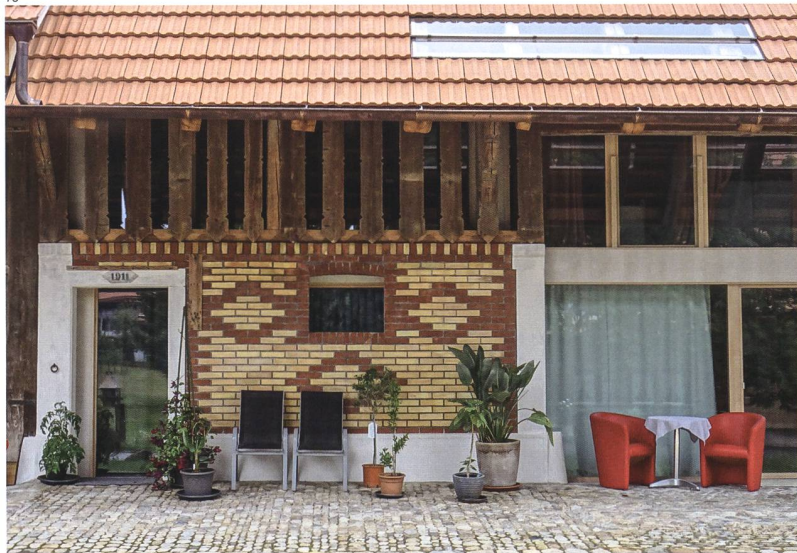
Abb. 16
Ausschnitt Südfassade nach dem Umbau.
