Zeitschrift: Archäologie und Denkmalpflege im Kanton Solothurn
Herausgeber: Amt für Denkmalpflege und Archäologie des Kantons Solothurn
Band: 26 (2021)

Vom Regen in die Traufe: der Landsitz Schöngrün in Biberist

Das Bauensemble Schöngrün, am Südrand der Stadt Solothurn auf Gemeindegebiet von Biberist gelegen, hat eine wechselvolle Geschichte hinter sich. Einst als Landsitz von Solothurner Patriziern errichtet, wurden die Gebäude seit 1918 von der Strafanstalt Oberschöngrün genutzt. Mit deren Aufhebung und dem anschliessenden Verkauf an einen Investor begann ein neues Kapitel in der Geschichte der Anlage. Der damit verbundene, tiefgreifende Umbau der historischen Gebäude wurde bauhistorisch begleitet.

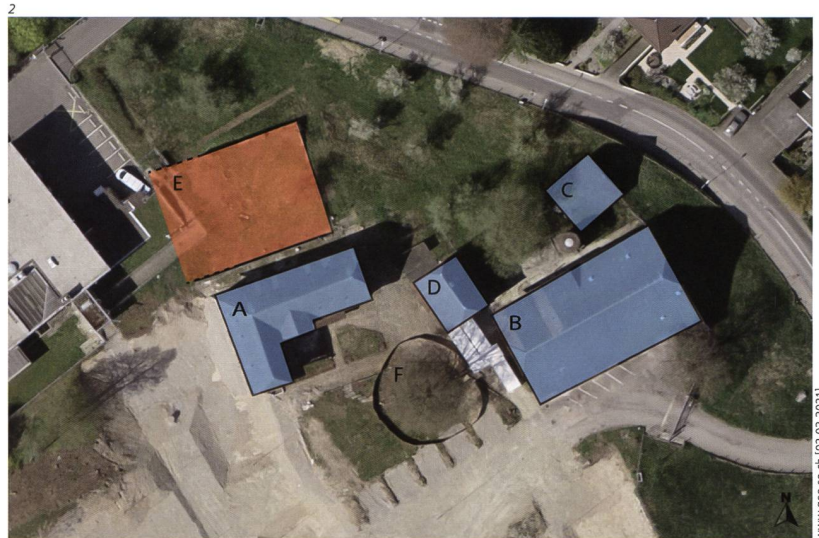
Abb. 2
Luftbild des Bauensembles.

- A Hauptgebäude
Schöngrünstrasse 60
- B Stallscheune
Schöngrünstrasse 58
- C Speicher
Schöngrünstrasse 58a
- D Stöckli
Schöngrünstrasse 58b
- E Gartenterrasse
- F Vorplatz mit Brunnen
und Linde

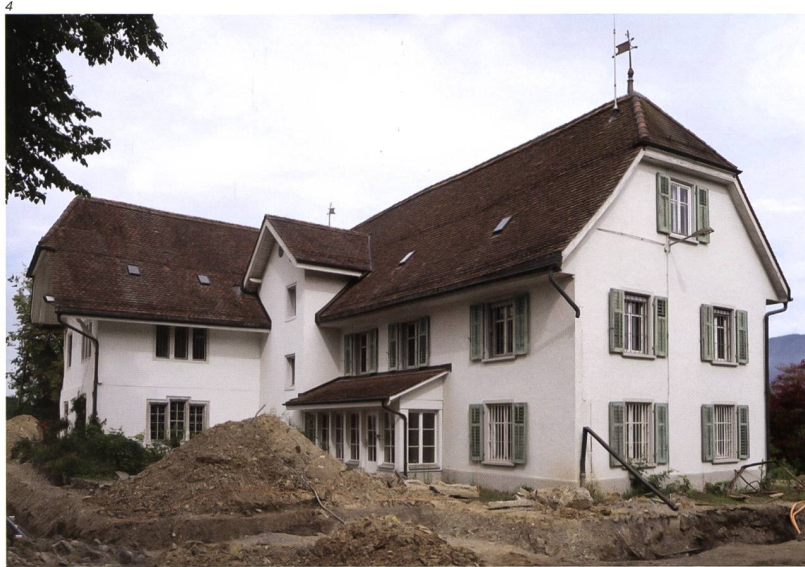
Abb. 4
Schöngrün, Hauptgebäude.
Ansicht von Osten, Zustand
2019.

Das L-förmige Hauptgebäude besteht aus verschiedenen Teilen, die baulich unterschiedlich gut erhalten sind (Abb. 4). Der grössere Westtrakt verfügt über ein gemauertes Sockelgeschoss und ein Obergeschoss aus Fachwerk. Der Ostrakt wurde im Verlauf des 20. Jahrhunderts stark umgebaut und bis auf das Dach in seiner Substanz nahezu vollständig ersetzt. Es dürfte sich ursprünglich um einen vollständig in Fachwerk errichteten Gebäudeteil gehandelt haben. Ost- und Westtrakt sind unter einem Teilwalmdach vereinigt.

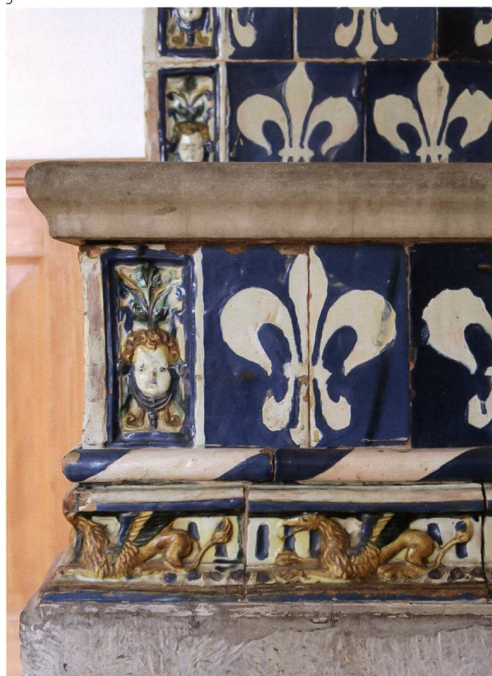
Abb. 5
Hauptgebäude. Erdgeschoss,
Südostrakt Westtrakt. Neu
zusammengesetzter Ofen aus
polychrom glasierten Kacheln.

Aufgrund des Rechnungsbuches des Daniel Gibelin (1596–1671) ist bekannt, dass dieser 1647–1649 sein «hauss uff dem Schöngrün» weitgehend neu erbauen liess. Vermutlich wurden Teile der westlichen Sockelmauer mit einem heute stark überarbeiteten Rundbogenportal vom Vorgängerbau übernommen. Ausserdem befindet sich im Gebäude ein in jüngerer Zeit neu zusammengesetzter Kachelofen, dessen bemerkenswerte, polychrom glasierte Kacheln aufgrund von Vergleichen der Mitte oder der zweiten Hälfte des 16. Jahrhunderts zuzuweisen sind (Abb. 5).³ Möglicherweise stand der Ofen bereits im Vorgängerbau und wurde wegen seines hohen Werts in den Neubau überführt.

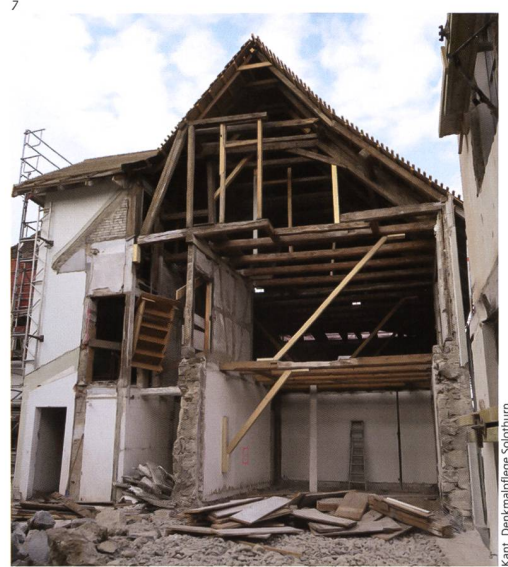
Abb. 7
Hauptgebäude. Ansicht der
stumpf endenden Mauern des
Westtrakts nach Abbruch des
Osttrakts. Blick nach Westen,
Zustand 2020.

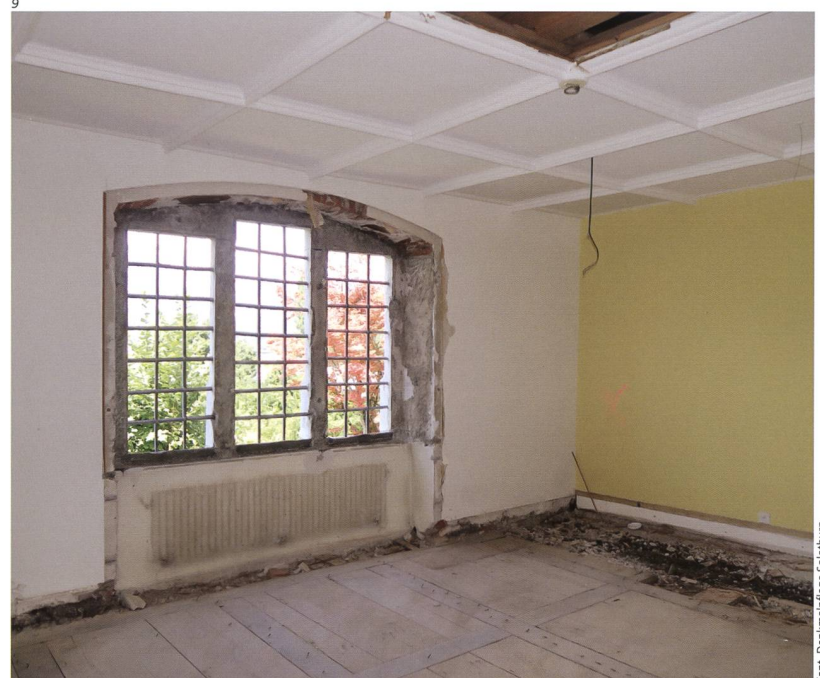
Abb. 9
Hauptgebäude. Erdgeschoss. Nordöstlicher Raum im Westtrakt mit erhaltener historischer Raumausstattung. Zustand 2020.

Im Erdgeschoss des Westtrakts wurde die Ausstattung des Nordostraktes nachweislich mehrfach verändert. Unter dem modernen Bodenbelag hatte sich ein Friesboden erhalten. Ein zunächst an der Südwand befindliches Cheminée wurde spätestens beim Einbau dieses Bodens an die Ostwand verschoben. Später, wohl noch im 18. Jahrhundert, gab man das Cheminée auf und stattete die Decke mit einem Feldertäfer aus (Abb. 9). Der Quergang im Erdgeschoss erhielt in einer zweiten Fassung eine Gipsdecke mit stark profilierter Kehle. Das Treppenhaus am Ostende des Quergangs dürfte im 19. Jahrhundert mehrheitlich neu errichtet worden sein. Wiederverwendete Brettbaluster aus Eiche zeugten noch von der Vorgänger-Treppenanlage.

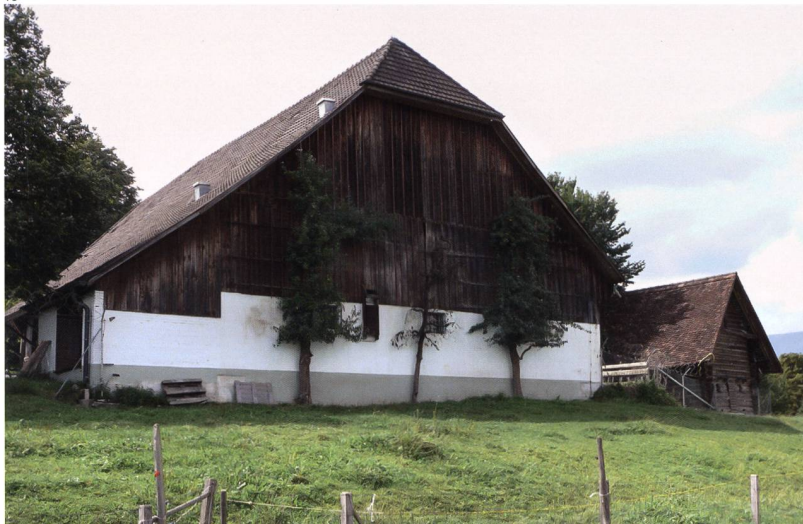
Abb. 10
Schöngrün, Stallscheune.
Ansicht von Südosten. Dahinter
der Speicher. Zustand 2016.

Die eindrückliche Stallscheune von rund 13×31 m Grundfläche zeugt von der Bedeutung des ehemaligen Landwirtschaftsbetriebs (Abb. 10). Das bis zum Umbau 2021 in seiner Struktur mehrheitlich erhaltene Sockel- oder Erdgeschoss war in die nach Funktion unterteilten Bereiche der landwirtschaftlichen Produktion gegliedert. Es umfasste neben den Viehställen vermutlich auch Remisen zur Unterbringung von Gerätschaften unterschiedlicher Art. Die Türen und Tore sind mit Gewänden aus Kalkstein eingefasst. Die Heubühne wird vom beeindruckenden, liegenden Dachstuhl überspannt (Abb. 11). Die seitlichen Büge über den weit ausgezogenen Vordächern sind mit Kielbogen profiliert. An einem Bug beim nördlichen zentralen Tennstor hat sich der Bauherr inschriftlich verewigt: «Herr Heinrich Daniel Gibeli der Zeit Jung-Rath». Heinrich Daniel Gibelin (1727–1783) wurde 1761 Jungrath und 1764 Bürger-

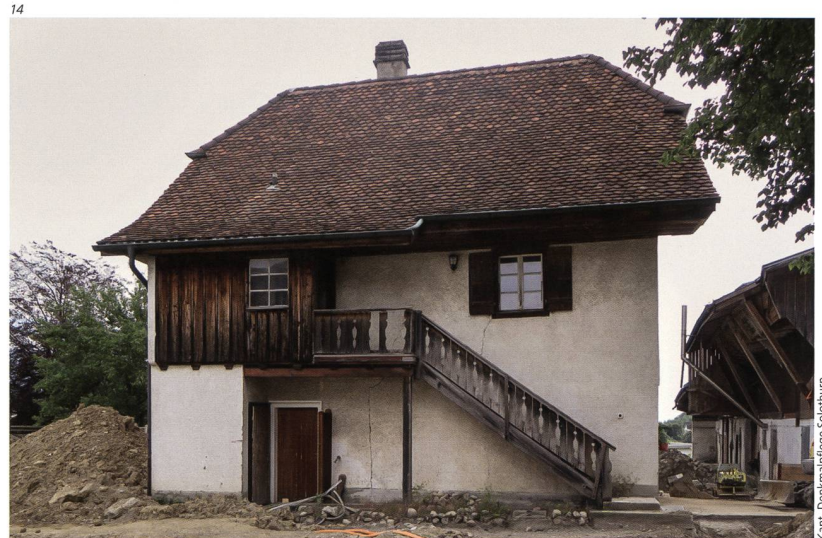
Abb. 14
Schöngrün, Stöckli. Ansicht von Westen. Zustand 2019.

Zwischen Stallscheune und Hauptgebäude befindet sich ein kleiner, schlanker Wohnbau, das sogenannte Stöckli (Abb. 14). Der zweigeschossige Fachwerkbau mit markantem Teilwalmdach verfügt südseitig über einen von aussen erschlossenen, tonnengewölbten Keller. Die Fachwerkwände des heute deckend weiss verputzten Gebäudes waren einst sichtbar, dessen Hölzer holzsichtig lasiert.
