Zeitschrift: Archäologie und Denkmalpflege im Kanton Solothurn
Herausgeber: Amt für Denkmalpflege und Archäologie des Kantons Solothurn
Band: 27 (2022)

Artikel: Klosterplatz 4 in Solothurn : kleines Hinterhaus, reiche Geschichte
Autor: Bertschinger, Urs
DOI: <https://doi.org/10.5169/seals-1033216>

Klosterplatz 4 in Solothurn – kleines Hinterhaus, reiche Geschichte

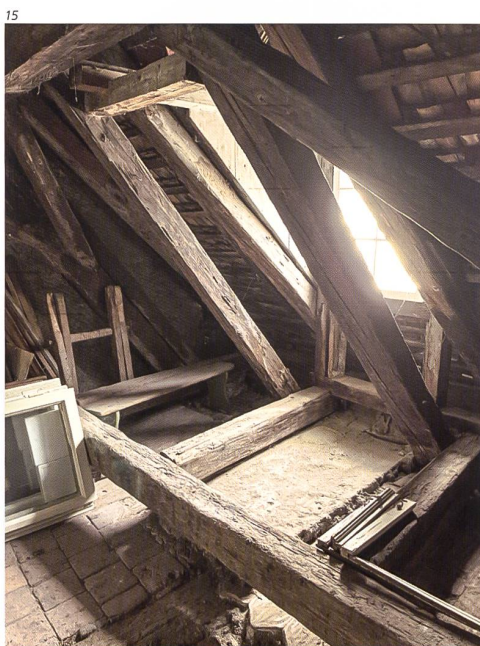
Abb. 15
Liegender Dachstuhl von 1565/1566 des nordwestlichen Hinterhauses. Die gegen die Nordfassade abgehenden Sticherbalken nehmen die erhöhte Vordachsituation der Fassadengestaltung von 1732/1733 auf.

Der mit einer Mauer gegen den Klosterplatz und die Nachbargebäude hin abgeschlossene nördliche Zugangshof des Vorderhauses Südwest erhielt in den Jahren 1565/1566 eine Bebauung durch ein kleines zweigeschossiges Hinterhaus Nordwest.⁶ Das neue, im Obergeschoss in Riegelbauweise erstellte Hinterhaus wurde damals auf die bestehende Hofmauer gebaut. Es entstand ein kleiner, schmaler und offener Zwischenhof, in welchem sich auch die aussen-seitige gedeckte Treppenschliessung des Vorderhauses Südwest befand. Die Gestaltung der Riegelfassade, die sich zum Klosterplatz orientierte, ist weder in Schriftquellen noch in Bilddokumenten überliefert. Das Obergeschoss bestand aus einer quadratischen Stube mit danebenliegendem Zugangskorridor. Das Erdgeschoss war mit einem geschlossenen Kellerraum, einem gedeckten Korridor und einem kleinen offenen Zwischenhof ausgebildet. Eingedeckt wurde das neue Riegelhaus mit einem traufständigen Satteldach über einem liegenden Dachstuhl. Der östlich angrenzende und um-

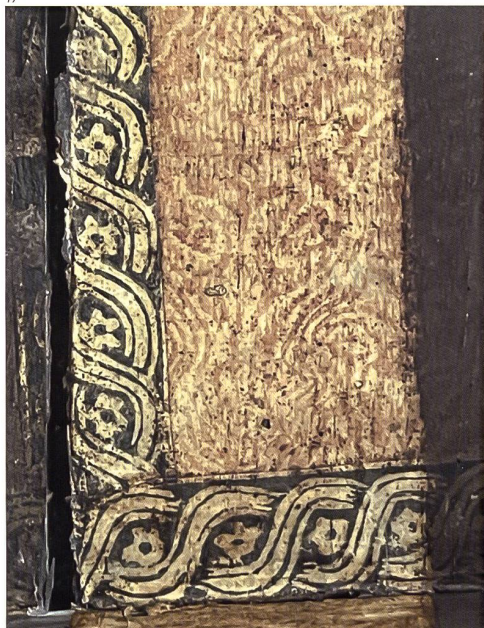
17

Abb. 17–19
In der Stadt Solothurn
gefundene Fladerpapier-
dekorationen, die wohl mit
demselben Druckmodel
erstellt wurden.

Abb. 17: Riedholzplatz 30.
Abb. 18: Hauptgasse 9.
Abb. 19: Judengasse 2.

Funde von intakten Fladerpapiertapeten sind eher selten. Das zum Teil relativ rasche Reissen der Papiere aufgrund von Holzschwind und Feuchtigkeit, das Lösen der Leimung wie auch nachträgliche Übermalungen schränkten ihre Lebensdauer ein. So wurden viele Tapeten später entfernt und durch neue Dekorationen ersetzt. Umso wertvoller sind heutige Funde. Die sollten wenn möglich erhalten, gesichert und dokumentiert werden, was in unserem Fall auch geschah.

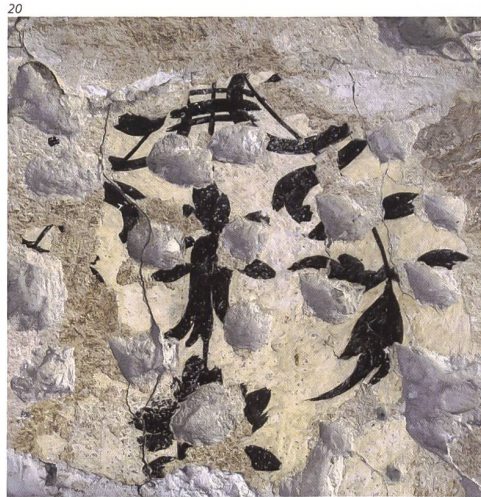
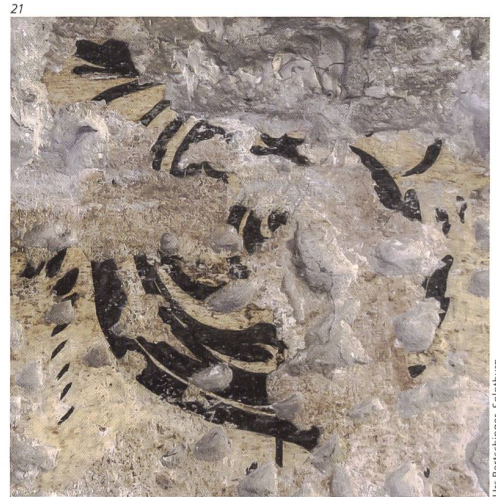
Abb. 20 und 21
Funde einer fragmentarisch erhaltenen Arabeskenmalerei von 1565/1566 an der Ostmauer im ersten Obergeschoss des nordwestlichen Hinterhauses.

Eine dekorative Wandgestaltung konnte an der östlichen Mauer fragmentarisch nachgewiesen werden. Auf einem weiss gekalkten und fein abgeriebenen Wandverputz fanden sich im oberen Bereich

Reste einer feinen floralen und freihändig gemalten, nicht repetitiven schwarzen Arabeskenmalerei. Einen Ofen oder ein Cheminée schien der Raum aber nicht gehabt zu haben.

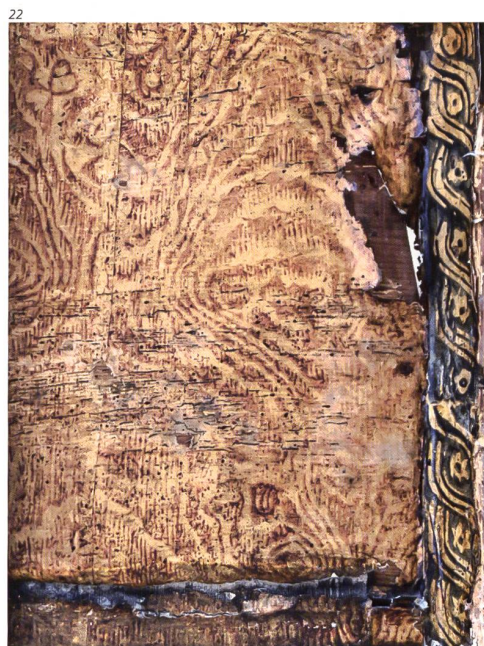
Abb. 22
Detail der partiell gereinigten Fladerpapierdekoration im Haus Klosterplatz 4. Auf farblich grundierten Papierbögen wurden mit einem Holzmodell die Holzmaserierungsimitationen aufgedruckt und die Bögen anschliessend aneinandergereiht auf die Schiebebodenbretter der Decke geklebt. Der seitliche Abschluss wurde zusätzlich mit dekorativ bedruckten Papierrandstreifen betont.

Ein erstaunlicher Befund aus der Zeit um 1580 verdeutlichte die weiterhin repräsentative Nutzung der Stube. Um 1580 war diese mit einer Fladerdecke ausgestattet worden (siehe Kastentext S. 121): Direkt auf die eingeschobenen Blindbodenbretter der alten Balkendecke wurden aneinandergereihte, dekorativ bedruckte Papierbögen geklebt. Diese zeig-

ten eine dunkel gehaltene rötlichbraune, illusionistische Holzmaserierung auf hellem bräunlichocker grundiertem Grund. Von den Deckenbrettern setzten sich die mit monochromem grauem Papier beklebten Deckenbalken farblich ab. Die Papierbögen wiesen unterschiedliche Grössen auf. Es scheint, dass die Druckstöcke nicht speziell für diese Decke hergestellt wurden. Die Papierrapporte reichen von rund 45×60 Zentimeter bis zu kleineren, der Situation angepasst geschnittenen Bögen. Auf stimmige Übergänge der Musterung wurde nicht Rücksicht genommen, was den Gesamteindruck aber nur unwesentlich schmälerte. Schmale, rund 5 Zentimeter breite Papierstreifen mit schwarz gedruckten repetitiven Mäandermotiven schlossen die Blätter seitlich gegen die Balken ab. Ob die gesamte Decke einen abschliessenden transparenten Firnis erhielt, wurde nicht näher untersucht. Nebst der üblichen starken Oberflächenverschmutzung könnte die vorgefundene relativ gleichmässige starke Verdunkelung aber durchaus darauf hinweisen.

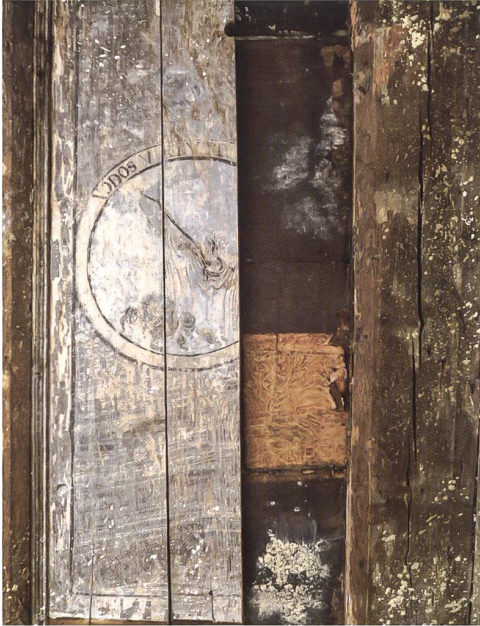
Abb. 23
Bei der Demontage eines Deckenbretts kam im nordwestlichen Hinterhaus eine geklebte Fladerpapierdekoration von 1580 zum Vorschein. In einem von Oberflächenschmutz gereinigten kleinen Teilbereich ist die aufgedruckte Holzmaserierungsimitation gut zu erkennen.

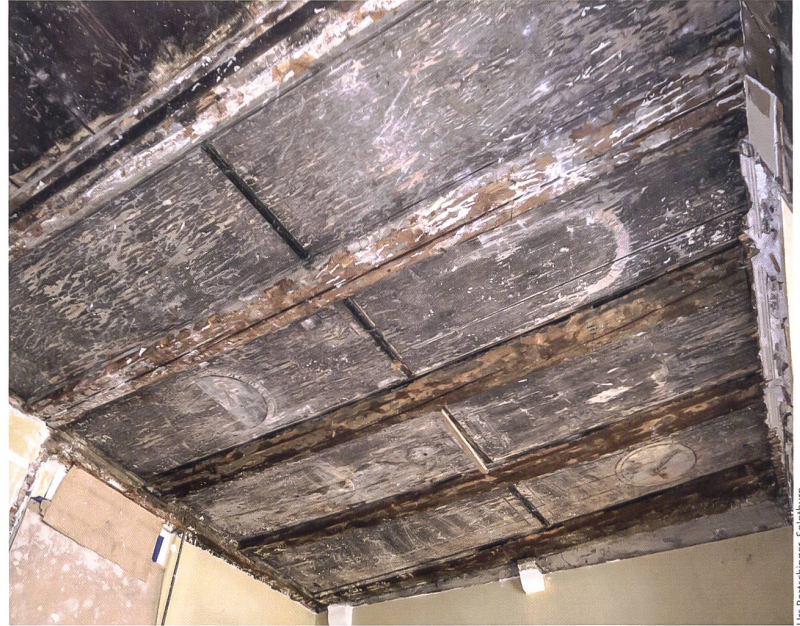
Abb. 24
Die Balkendecke von 1565/1566 im ersten Obergeschoss des nordwestlichen Hinterhauses. Um 1680/1700 wurden die Balkenzwischenräume mit einem mit Medaillons bemalten Bretttäfer verkleidet, welches später grau übermalt wurde.

sein. Die Nord-Süd-laufende, sauber abgefaste Balkendecke mit genuteten und fein gehobelten Schiebebodenbrettern wies mit ihrer lasierten Holz-sichtigkeit eine gute Qualität auf. Auch die Dachstuhlkonstruktion mit ihren drei liegenden und sauber abgefaste Bindern, Streben und Bügen wurde in sehr qualitätvoller Zimmermannsarbeit erstellt.

Die Balkendecke mit dem geklebten Fladerpapier schien nach rund hundert Jahren nicht mehr zeitgemäss gewesen zu sein. Vielleicht war es auch nur der schlechte Erhaltungszustand oder eine neue Nutzung des Raumes, welche zu einer weiteren qualitätvollen und repräsentativen Neuausstattung führte. Das alte Fladerpapier liess man an Ort. Zwischen die jeweiligen Deckenbalken wurden aber je zwei stumpf gestossene, sauber gehobelte Holzbretter genagelt. Die seitlichen Anschlussbereiche an die Balken und die mittigen Stossfugen erhielten eine schmale karniesprofilerte und schwarz gestrichene Deckleiste. Die alten grauen Papierklebungen an den Balken wurden aber weiterhin sichtbar belassen. Die neuen Deckenbretter erhielten eine in Kalkfarbentechnik gemalte Dekorationsmalerei mit jeweils zwei runden grösseren Medaillons mit emblematis-

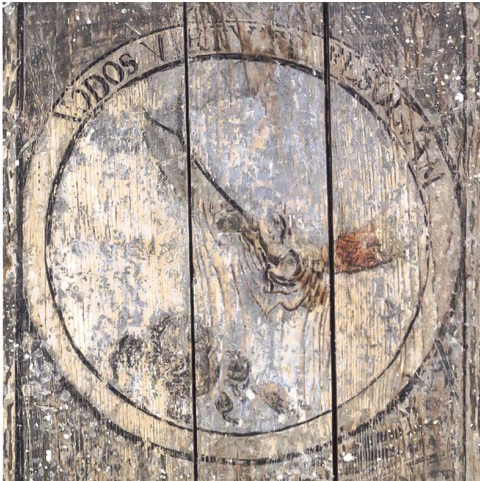
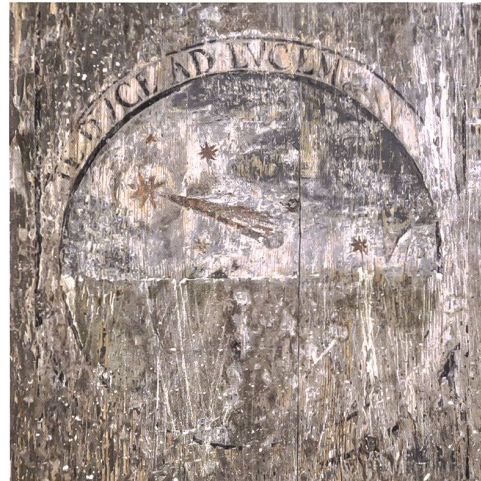
Abb. 25 und 26
Zwei partiell freigelegte Medaillons der Deckenbretter von 1680/1700 mit figürlichen Motiven und lateinischen Sinnsprüchen.

schen Darstellungen. Die auf einer dunkelgrauen und grauschwarz umrandeten Fläche liegenden Medaillons bestanden aus einem äusseren schmalen Band mit lateinischen Sinnsprüchen und einer inneren mehrfarbigen figürlichen Symbolmalerei. Aufgrund der Übermalungen und des schlechten Erhaltungszustandes der Malereien konnten die Motive und Schriften nur schlecht gelesen werden. Ein Medaillon zeigt einen Arm mit Hand, die ein kurzes Schwert hält. Im äusseren Schriftkreis liest man dazu «VODOS VIRTUTE RESOLVAM». In einem weiteren Medaillon konnte ein Teil eines Sternenhimmels mit geschweiftem Mittelstern freigelegt werden. Der Text dazu ist «TE DVCE AD LUCEM».

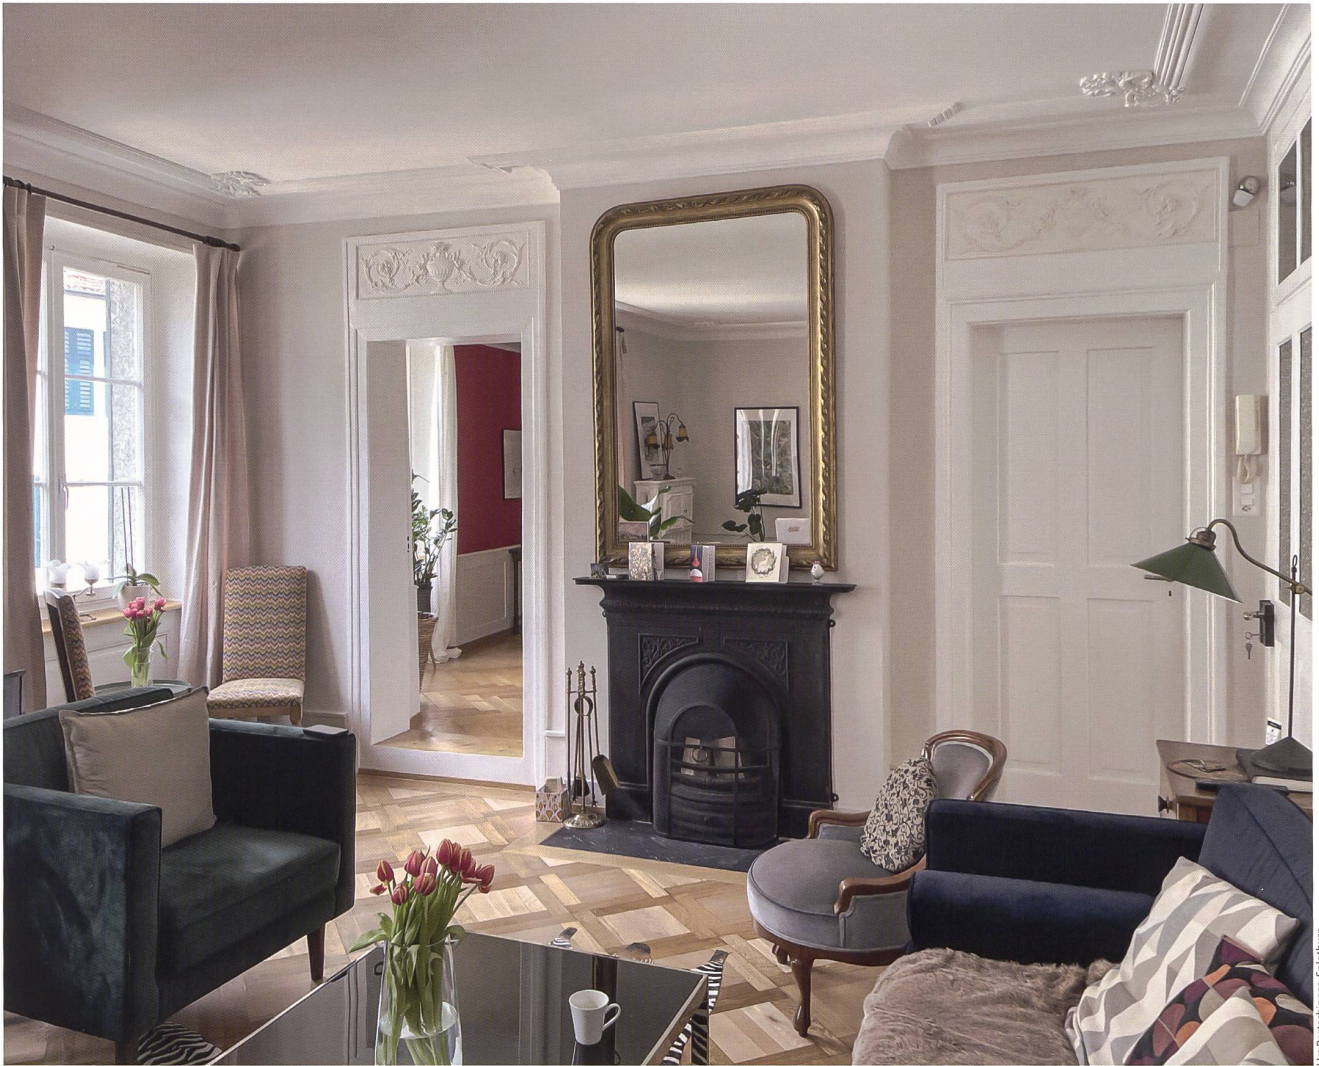
Abb. 30
Stube im ersten Obergeschoss
des nordwestlichen Hinter-
hauses im Zustand nach der
Restaurierung 2020. Die
Deckenstuckaturen und die
Gipssupraporten sind neue
Hinzufügungen.
