Zeitschrift: Bollettino dell'Associazione archeologica ticinese
Herausgeber: Associazione archeologica ticinese
Band: 34 (2022)

La chiesa e la masseria di Sant'Evasio ad Arogno

Michela Pizzo Amato
Archeologa

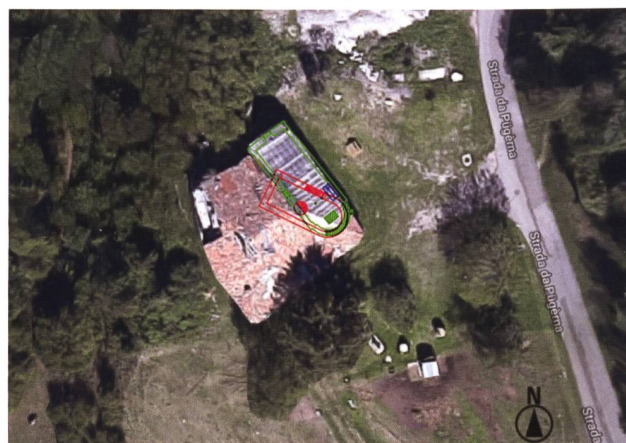
Per quanto riguarda l'orientamento invece, la nuova costruzione potrebbe aver subito un cambiamento di direzione semplicemente per seguire quella dell'asse viario. Spesso, però, anche le esigenze topografiche determinavano l'orientamento degli edifici di culto (CHAVARRÌA ARNAU 2013), quindi forse l'edificio di fase 3 è stato orientato in maniera da poter sfruttare al meglio lo spazio disponibile sul pianoro, anche considerando il contemporaneo ampliamento dell'intero complesso che non avrebbe potuto avere la

stessa estensione se si fosse mantenuto l'orientamento est-ovest (fig. 5).

- 4 Esempio di capienza delle fasi costruttive 1 e 3 della chiesa di Sant'Evasio. (elaborazione grafica M. Pizzo Amato)
- 5 Immagine satellitare del complesso di Sant'Evasio e orientamento degli edifici di culto. (©2018 Google, rielaborazione M. Pizzo Amato)
- 6 Le fasi costruttive della masseria e della chiesa. (elaborazione grafica M. Pizzo Amato)
