## Die Burgruinen auf dem Bischofstein bei Sissach

Von *Felix Müller*

Anlass zum vorliegenden Aufsatz gibt die in diesem Herbst abgeschlossene Restaurierung der Burgruine Bischofstein oberhalb Sissach. Ihre Mauern wurden bereits schon einmal in den Jahren 1937/38 wiederaufgebaut, nachdem man Ausgrabungen unternommen hat, die den Zweck hatten, das Burgplateau und den tiefen Ringgraben freizulegen und auszuräumen. Seitdem bildete der Bischofstein nicht nur ein beliebtes Wanderziel, sondern stellte wieder das markante Geländedenkmal dar, das neben der Sissacher Flue thronend, bereits im Mittelalter seine Herrschaftsgebiete zwischen dem Chienberg und der Ergolz, miteingeschlossen die Ortschaft Sissach, überragt hat.

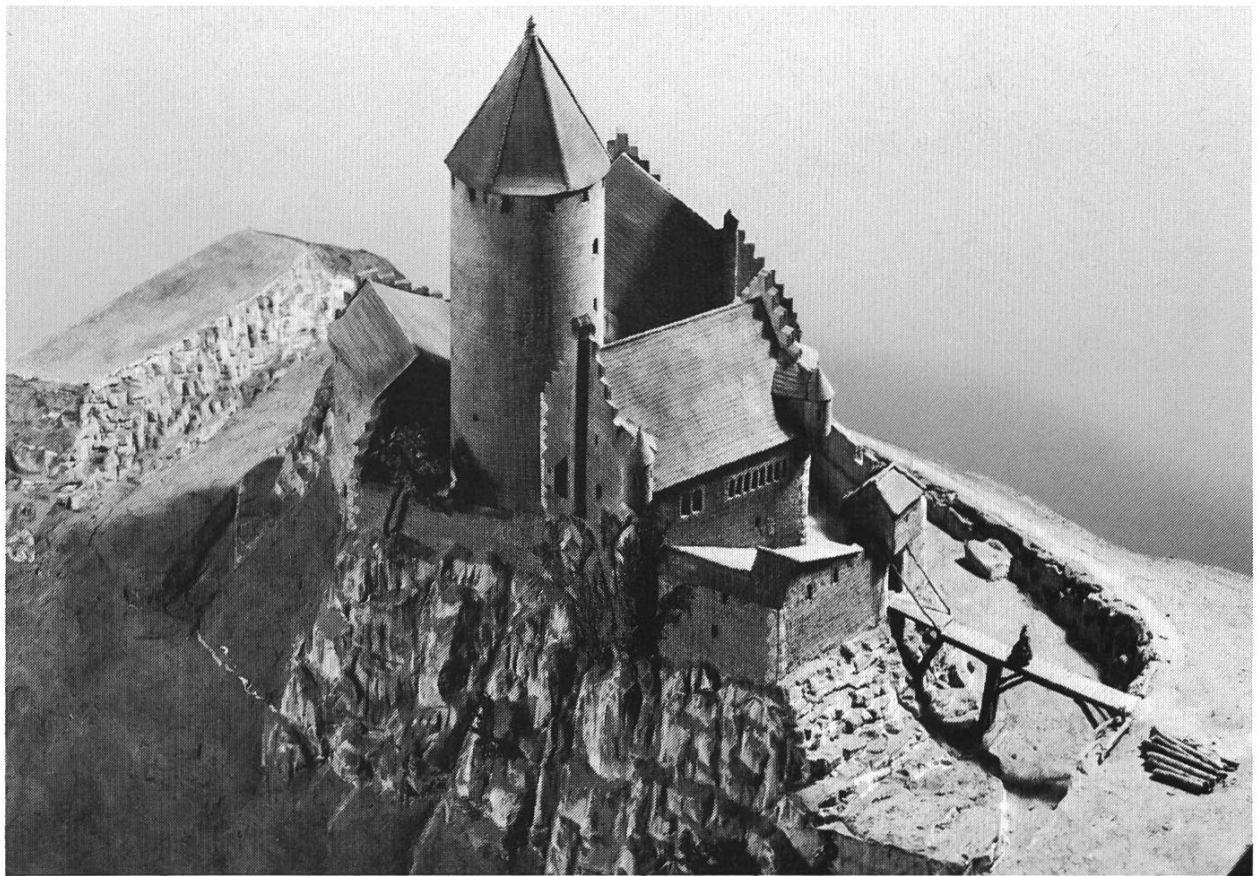
Bild 4. Modell der rekonstruierten Vorderen Burg Bischofstein von H. Defatsch. Blick gegen Südosten. Eintritt in die Burg über eine Zugbrücke durch das äussere Tor in den Zwinger. Von dort erreicht man durch das innere Tor das Saalgebäude und das Ritterhaus. Der Rundturm ist von einem Treppenhaus zugänglich, das an das Saalgebäude anschliesst. Die Wasserversorgung der Burg wird durch zwei Zisternen gesichert, die das Regenwasser im Zwinger und im nördlich gelegenen Hofraum sammeln.

Aus den urkundlichen Quellen ist ein Ereignis bekannt, das durchaus der Anlass zu dieser Preisgabe gewesen sein könnte: Das grosse Erdbeben von Basel im Jahre 1356. Damals erschütterte ein gewaltiges Beben die Oberrheinische Tiefebene und den Jura und zog eine ganze Reihe von Städten, Dörfern, Kirchen und Burgen in Mitleidenschaft. In Basel standen die in Holz gebauten Vorstädte in Flammen und sogar die Münstertürme sollen in sich zusammengestürzt sein. Tatsächlich wird der Bischofstein in den historiographischen Quellen unter den zahlreichen durch des Erdbeben zerstörten Burgen genannt (Bild 4). Vielleicht war nicht gerade die ganze Anlage ein einziger Trümmer-
