BULLETIN DU CIMENT

DÉCEMBRE 1970

Béton apparent coloré et bouchardé

Villa R. Zurlinden à Aarau, construite en 1967/68

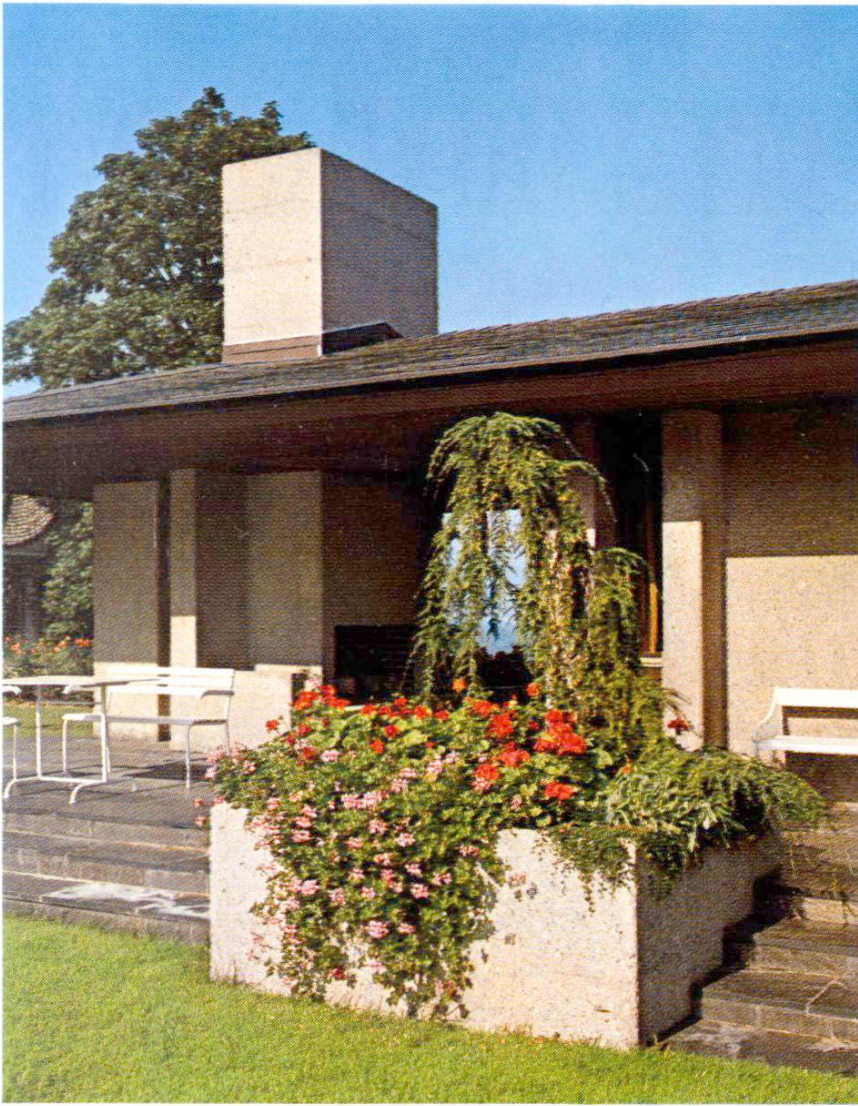
Terrasse couverte avec cheminée. Le béton contribue à créer une liaison harmonieuse entre les pièces intérieures, les terrasses et le jardin.

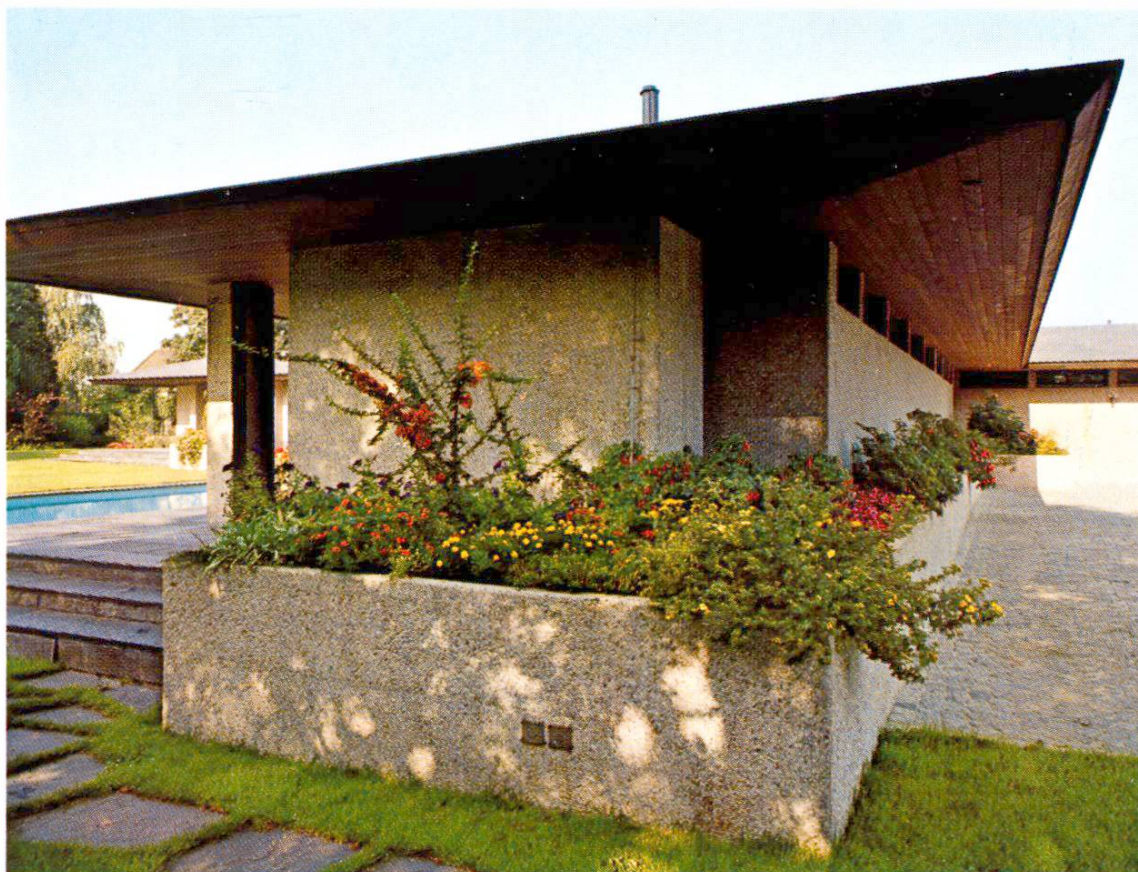
Le côté est du domaine des parents. Le béton à granulats apparents s'accorde parfaitement avec les plafonds en bois, le toit en éternit, les dallages en pierres naturelles et la végétation.

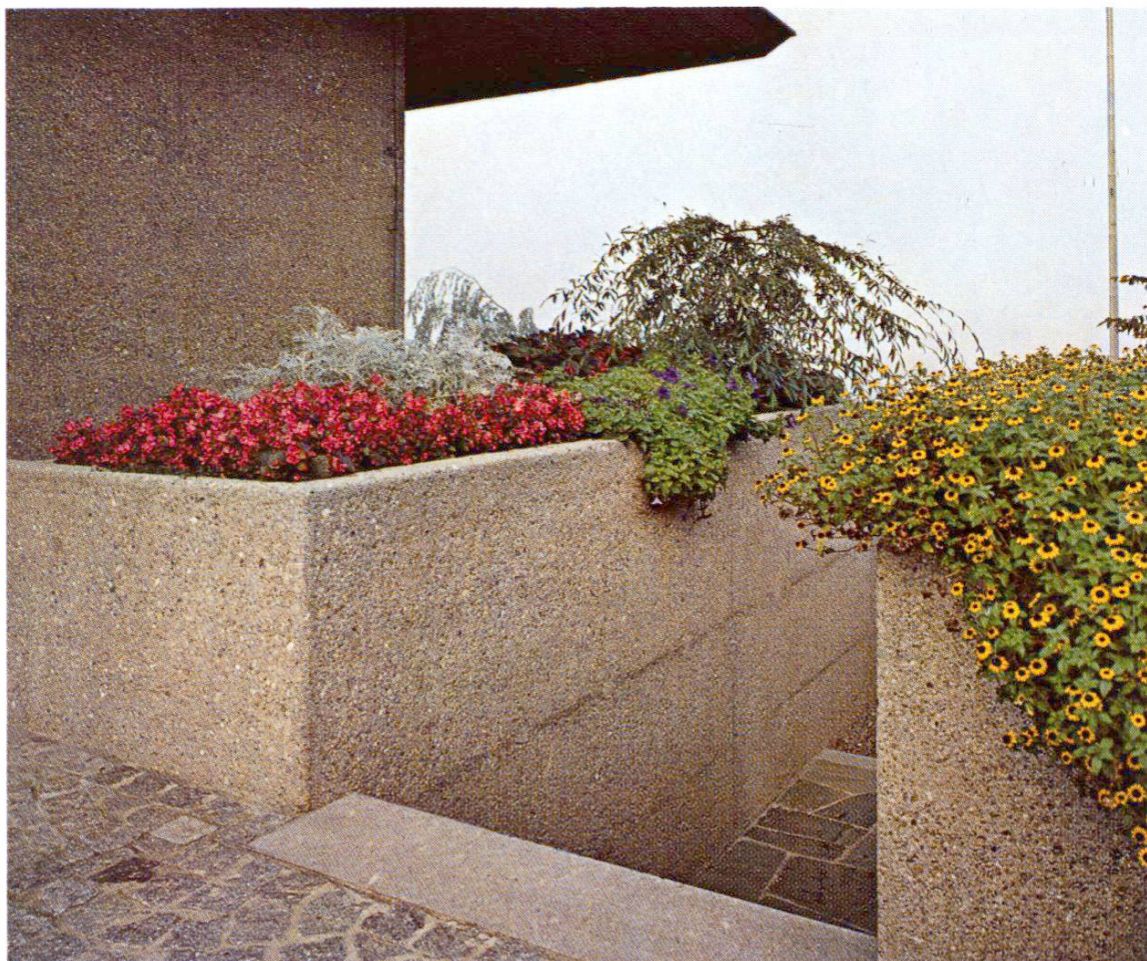
Passage entre des caissons à fleurs. Après bouchardage, de légers défauts d'étanchéité des joints de coffrage sont encore plus visibles que dans un béton apparent sorti brut de coffrage.

Comme **coffrage** on a utilisé des panneaux de bois avec bandes d'obturation des joints. Au moyen de listes triangulaires placées dans les angles, on a supprimé toutes les arêtes vives qui se seraient brisées au bouchardage. Il n'y a pas d'exigence particulière à l'égard des surfaces de coffrage, si ce n'est celle de l'étanchéité absolue des joints. Il est aussi très important que le béton soit mis en place et serré d'une façon parfaitement régulière, car les corrections d'erreurs et d'inégalités sont presque impossibles.

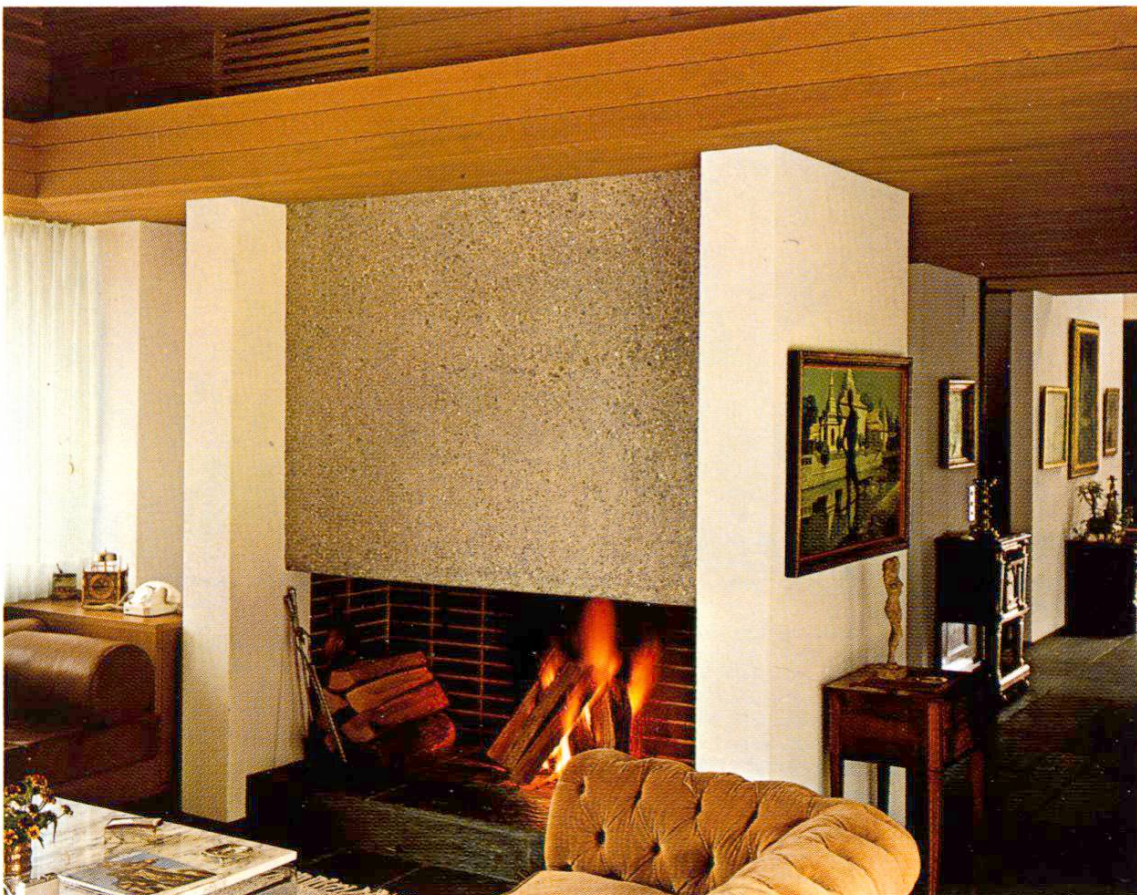
Dans le salon, cheminée avec manteau en béton apparent.
