# BULLETIN DU CIMENT

MAI 1973

## Traitement de surface des pistes d'aérodrome en béton

**Comment se produisent les dépôts de caoutchouc sur les pistes d'atterrissage et quels sont leurs effets. Méthode pour nettoyer les surfaces en béton et raviver leur rugosité.**

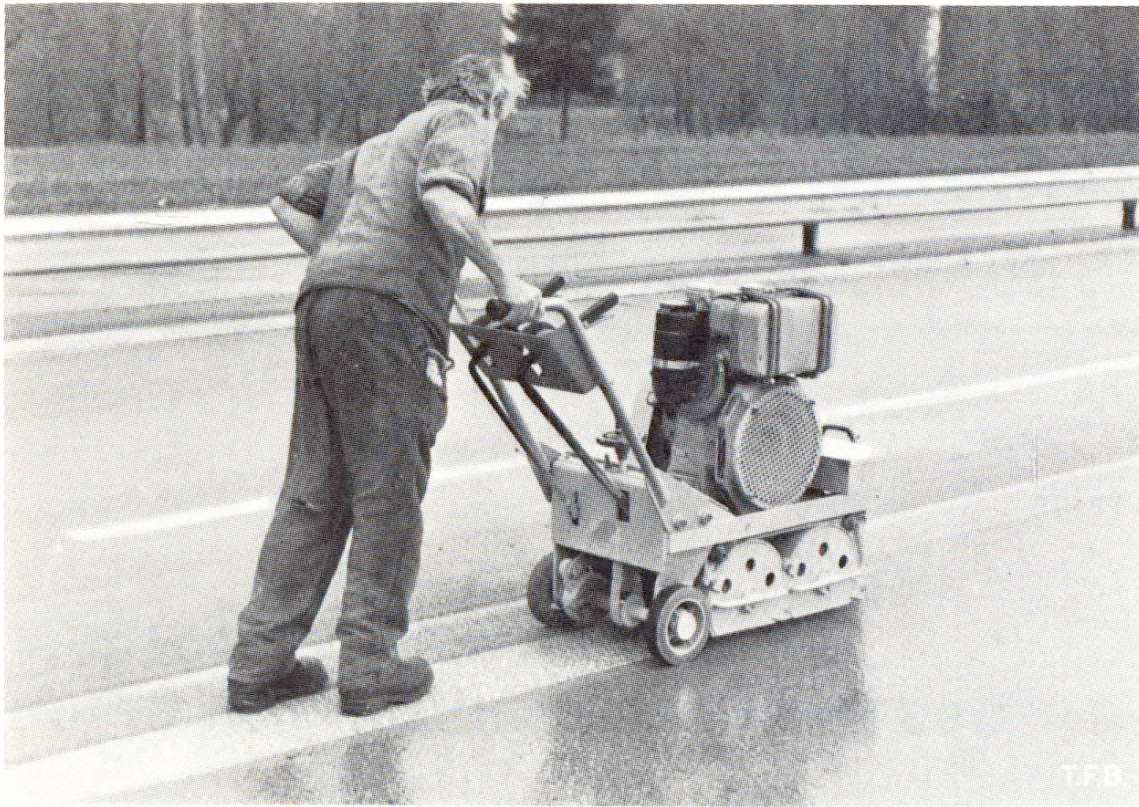
Fig. 1 Traitement de surface du revêtement en béton d'une autoroute. La machine ravive uniformément et régulièrement la rugosité de la surface par des chocs libres à effet contrôlé. Elle est pourvue en outre d'un dispositif permettant une correction automatique de la planéité de la surface, par passes successives, ainsi que d'un réglage de l'avance automatique (fournisseur : Fabrique de machines von Arx, Sissach, Suisse).

Une solution adéquate de ce problème réside dans l'application d'une méthode d'entretien des revêtements routiers. Il s'agit d'un traitement qui n'a pas d'effets excessifs, mais élimine complètement l'enduit indésirable sans entraîner des conséquences nuisibles. On a pour cela une machine qui a été utilisée avec succès pour raviver la rugosité des revêtements routiers et qui permet un travail peu coûteux, également sur les pistes d'aérodrome.

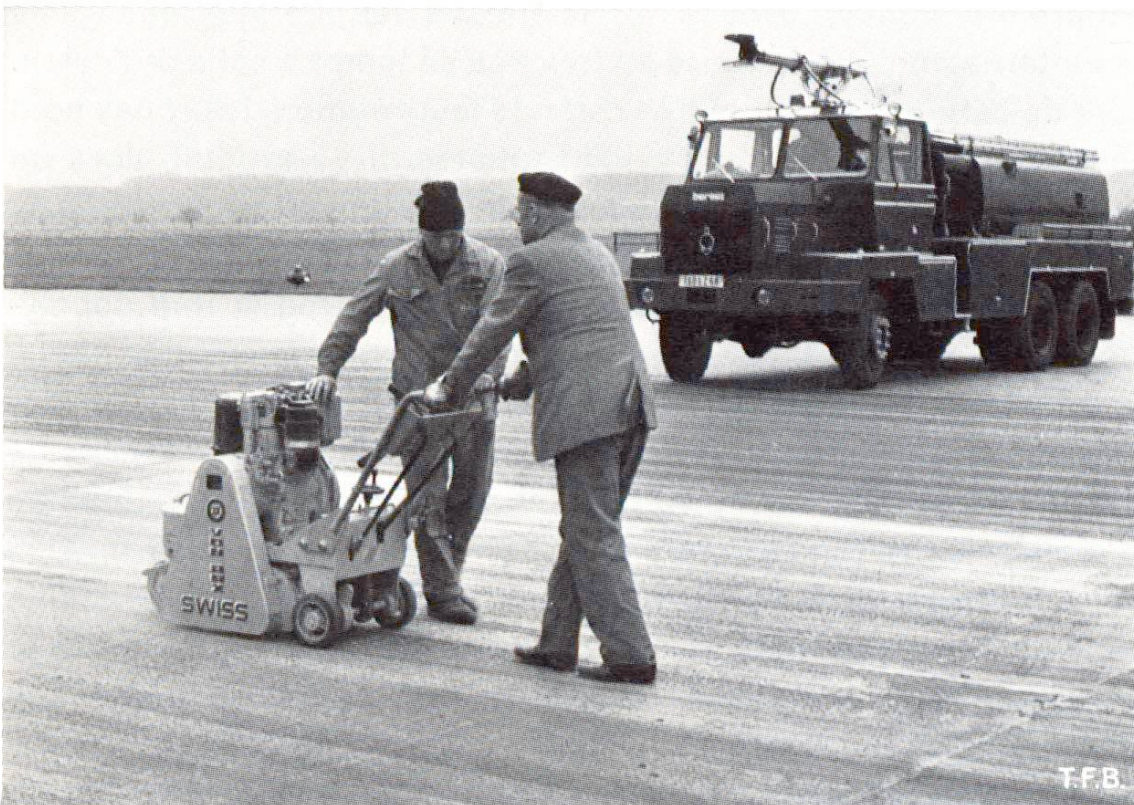
Fig. 2 La machine en action sur une piste d'aérodrome.

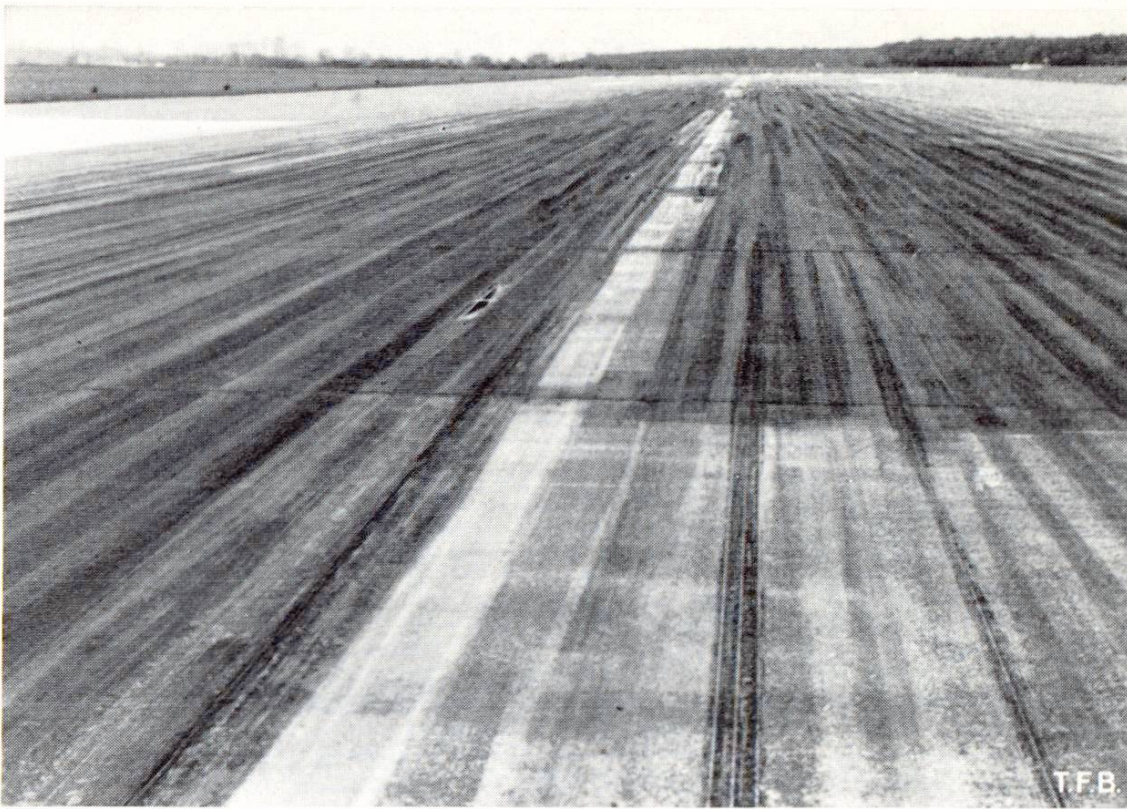
Fig. 3 Une zone de piste en béton recouverte de dépôts de caoutchouc. Au premier plan, à droite, une surface qui a été soumise au traitement, mais présente à nouveau les traces noires d'un avion ayant atterri depuis.

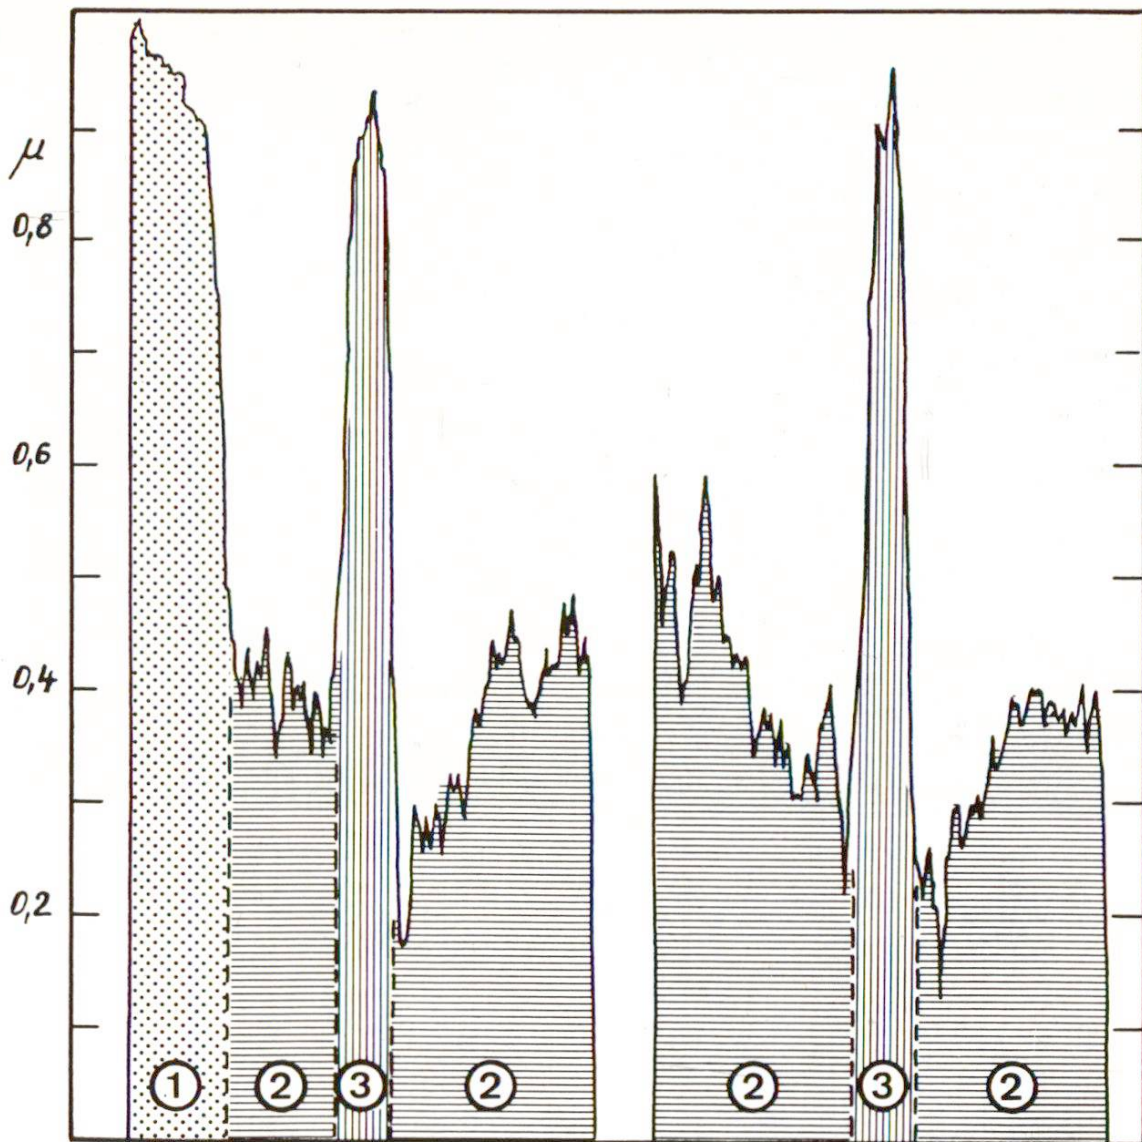
Fig. 6 Plus le coefficient de frottement  $\mu$  est élevé, plus la sécurité d'atterrissage d'un avion est grande. La valeur du coefficient de frottement  $\mu$  de la surface enduite de déchets de caoutchouc (2) est environ la moitié de celle qu'on peut mesurer sur une surface sans caoutchouc (1) et sur une surface dont les dépôts de caoutchouc ont été nettoyés (3). Deux mesures effectuées à l'aéroport de Zürich-Kloten par l'Office de l'Air de la Direction des Travaux Publics. Mesure du 16 avril 1973 à 05.25 h, au moyen du skidomètre, à une vitesse d'environ 60 km/h et un glissement de 12%.

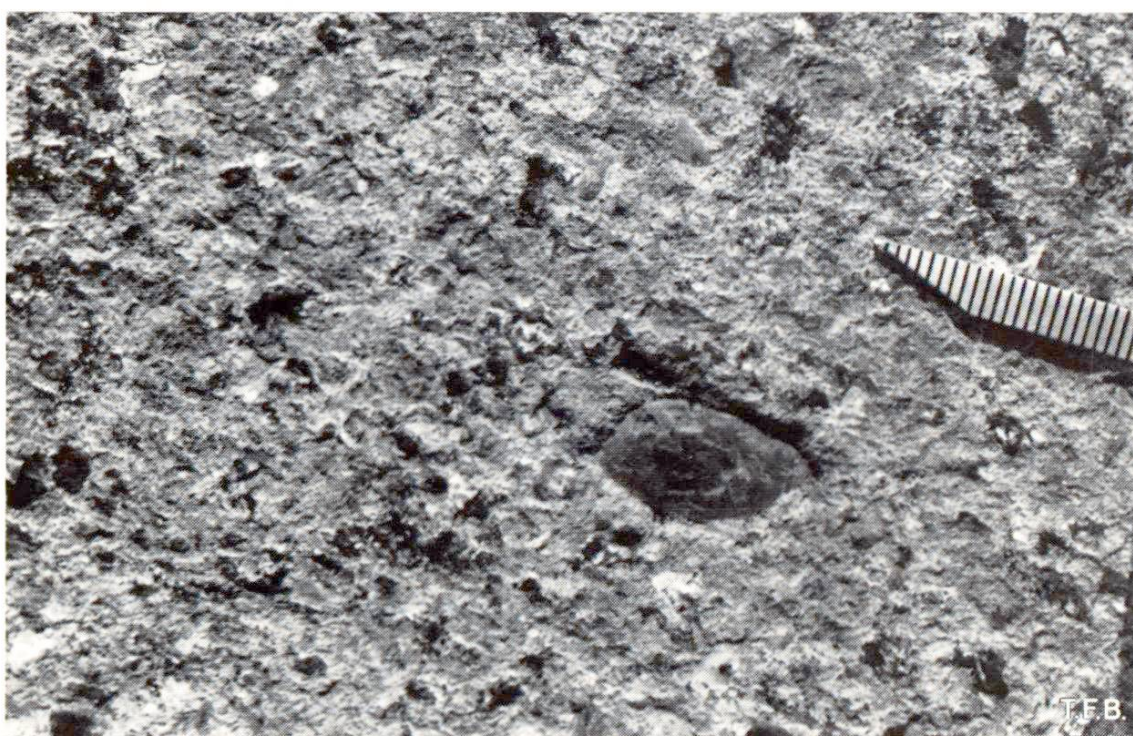
Fig. 8 Etat d'une surface de béton après élimination complète du dépôt de caoutchouc et léger ravivage de la rugosité. Le béton lui-même n'est pas attaqué d'une façon pouvant nuire à l'intégrité du revêtement ou à la forme de la structure de sa surface.
