BULLETIN DU CIMENT

JUIN 1980

Mur de soutènement orné d'un relief

Présentation d'une œuvre d'art en béton. Réussite artistique et habileté manuelle. Technique d'exécution.

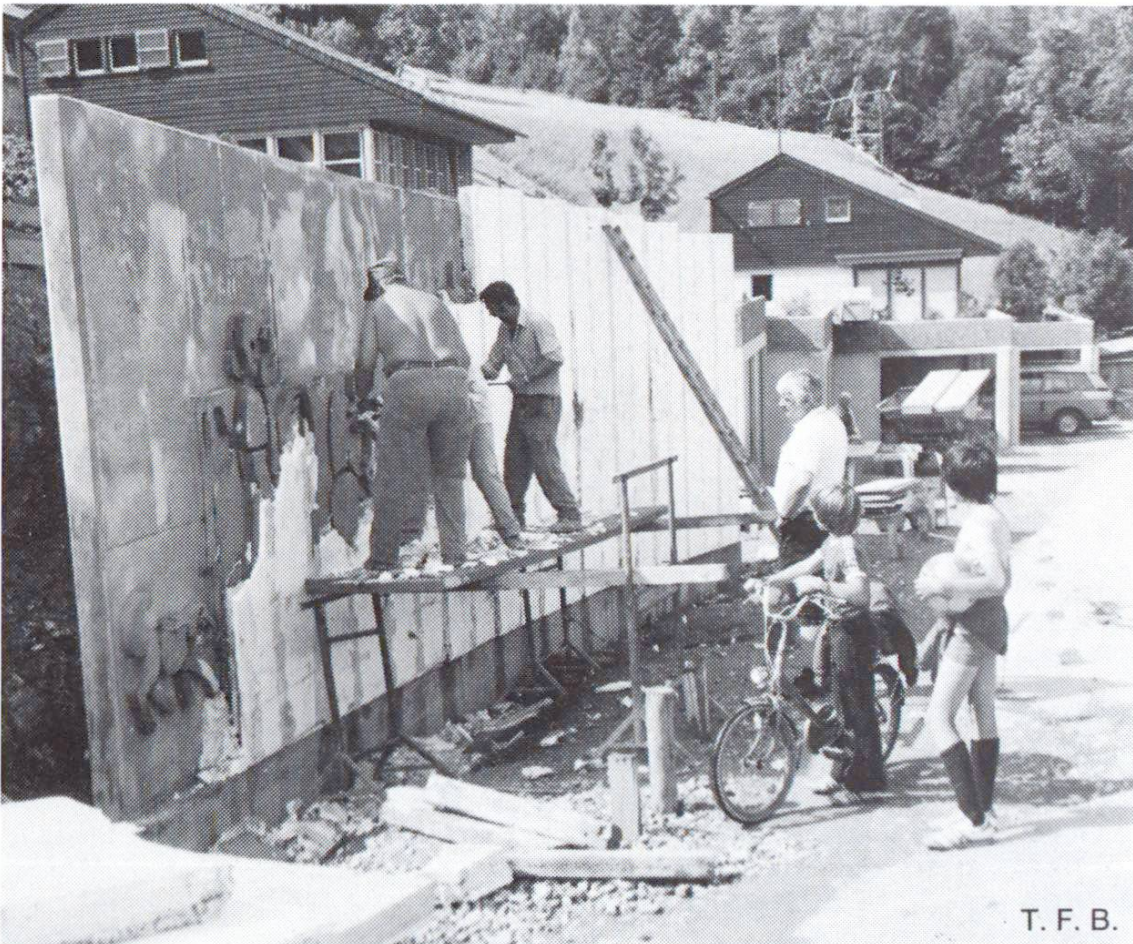
Fig. 7 Le relief apparaît. Le moulage est visiblement réussi.

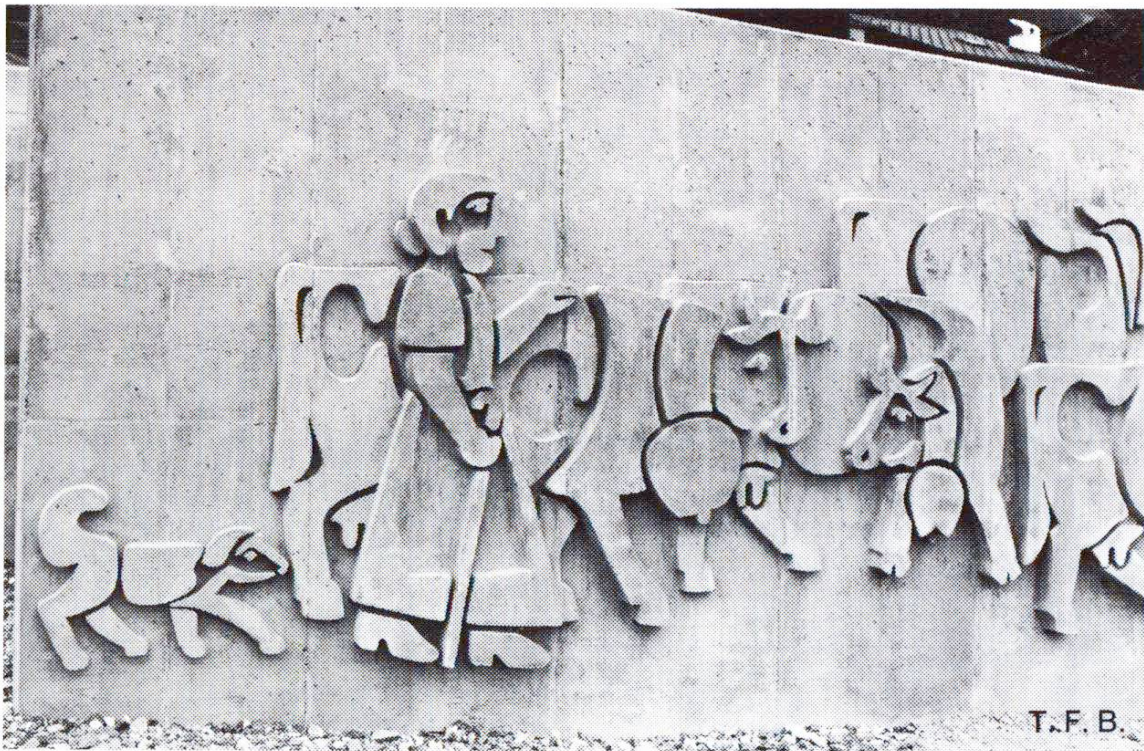
Fig. 9 Cette image de la fin du cortège alpestre montre l'aspect caractéristique du béton tel qu'il a été réalisé ici. On se rend compte également du soin et de la précision qu'il a fallu apporter au découpage des différentes parties du moule et à leur mise en place.
