Artikel: La chaux hydraulique pour rénovation de façades
Autor: Christen, Hans-Ulrich
DOI: <https://doi.org/10.5169/seals-146147>

La chaux hydraulique pour rénovation de façades

Recrépissage de maçonnerie mixte. Rénovation de maçonnerie en pierres
taillées visibles. Formule de mortier.

Le château de Laupen comme exemple!

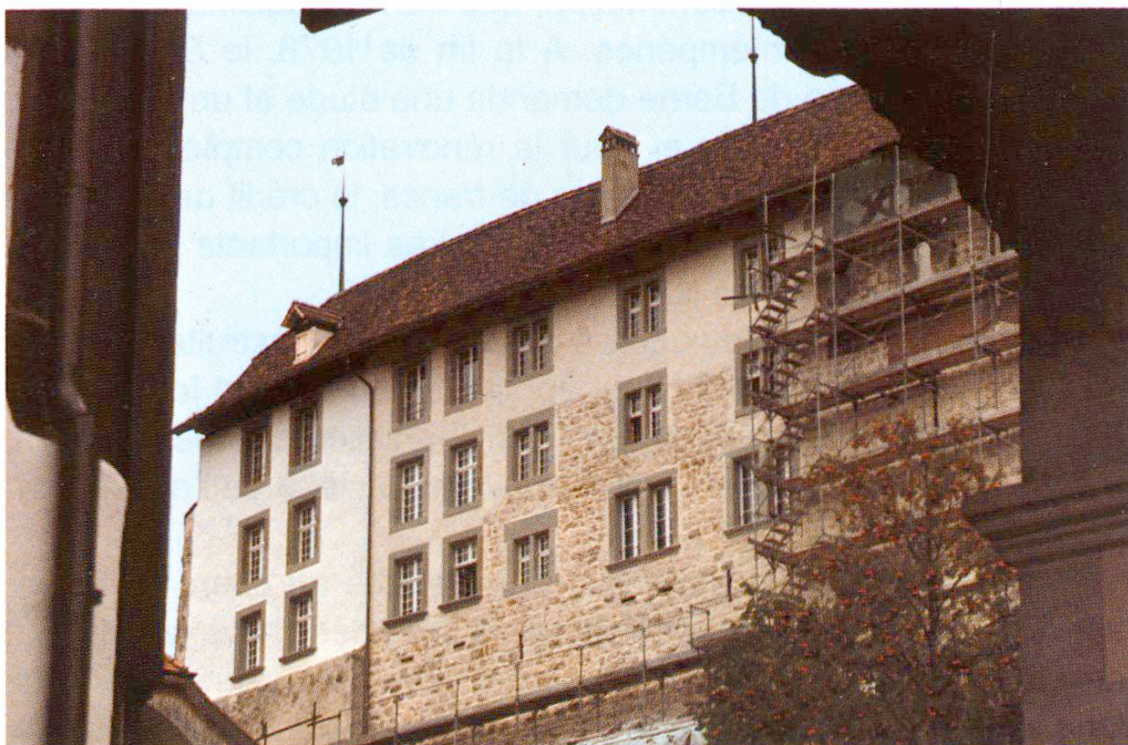
Fig. 1 Château de Laupen. La maçonnerie mixte a été recrépie. La maçonnerie en pierres de taille rejointoyées reste visible.

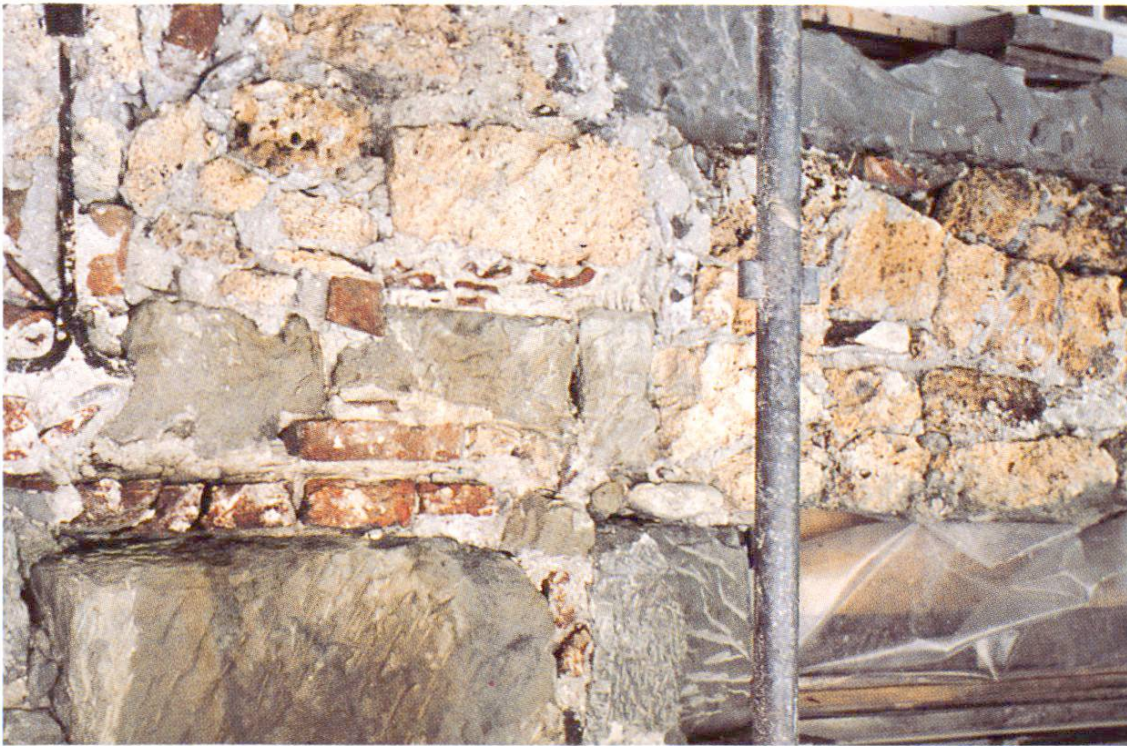
Fig. 2 Maçonnerie mixte avec cadre de fenêtre en molasse repiquée (en haut à droite).

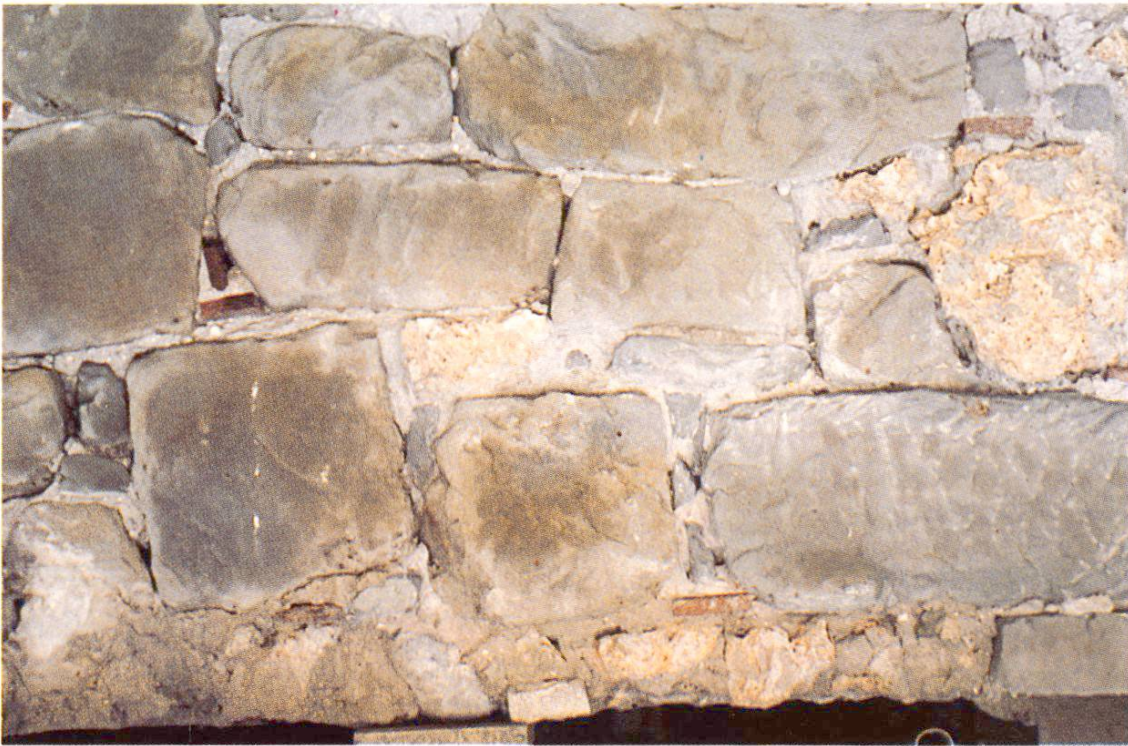
Fig. 3 La maçonnerie mixte a été rejointoyée et crépie.

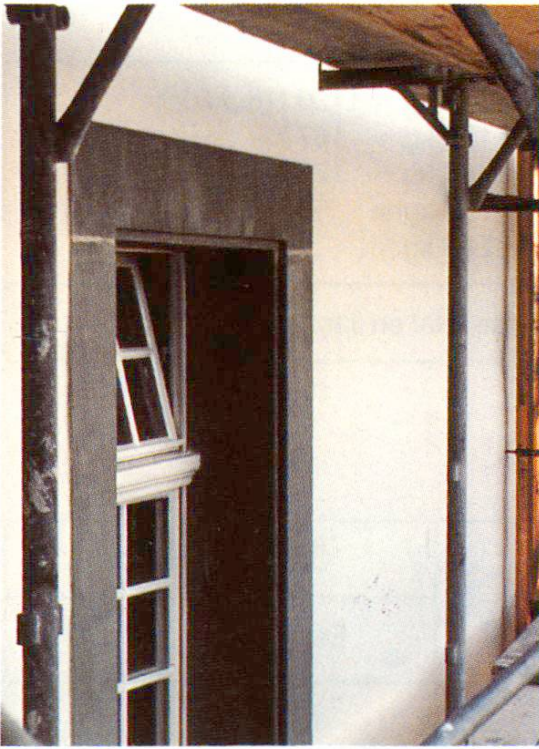
Fig. 4 Détail de la façade nord. Cadre de fenêtre rénové et nouveau crépi peint.

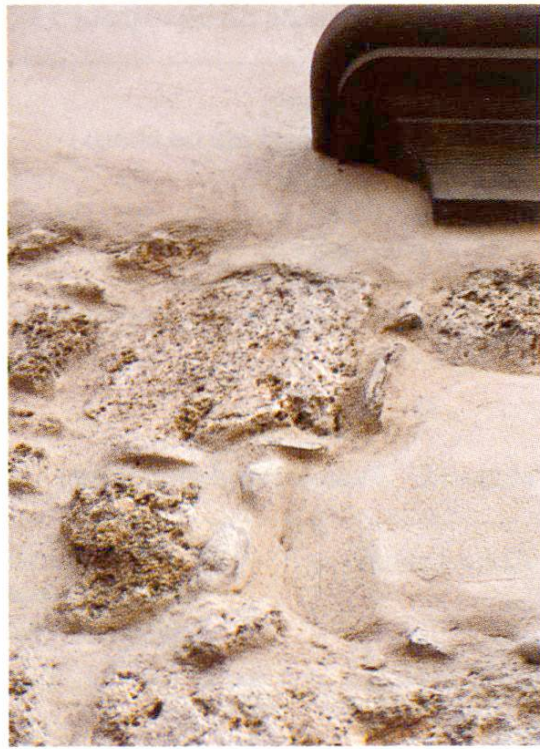
Fig. 5 Transition entre maçonnerie mixte crépie et maçonnerie en pierres de taille jointoyées. En haut à droite, tablette de fenêtre.

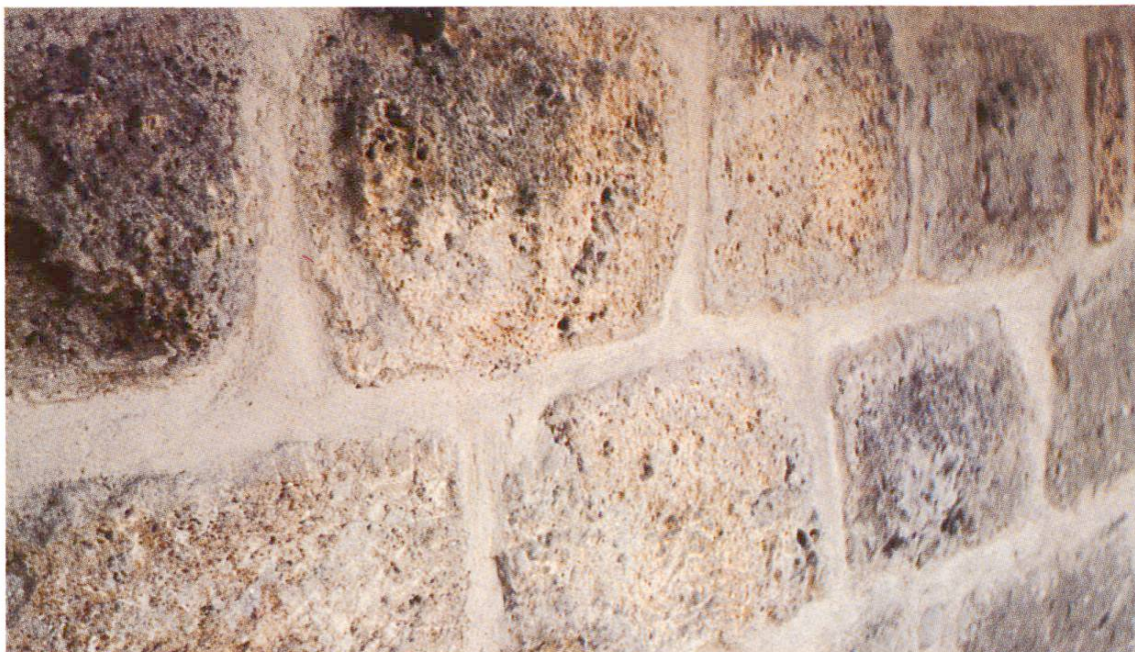
Fig. 8 La teinte du mortier est adaptée à celle des blocs de tuf. On a utilisé dans ce but du sable moulu de la carrière de calcaire d'Egerkingen. On remarquera la compacité du mortier qui adhère parfaitement aux blocs, sans aucune fissure.

Il est encore un point à mentionner: Une partie de la façade nord est en maçonnerie de tuf de teinte jaunâtre. Le mortier des joints de ce mur devait avoir la même teinte, ce qu'on a pu obtenir en prenant du sable moulu de la carrière de calcaire d'Egerkingen et en choisissant deux sortes de chaux.
