**Artikel:** La construction de routes en béton aujourd'hui  
**Autor:** Werner, Rolf / Egmond, Bram van  
**DOI:** <https://doi.org/10.5169/seals-146454>

## La construction de routes en béton aujourd'hui

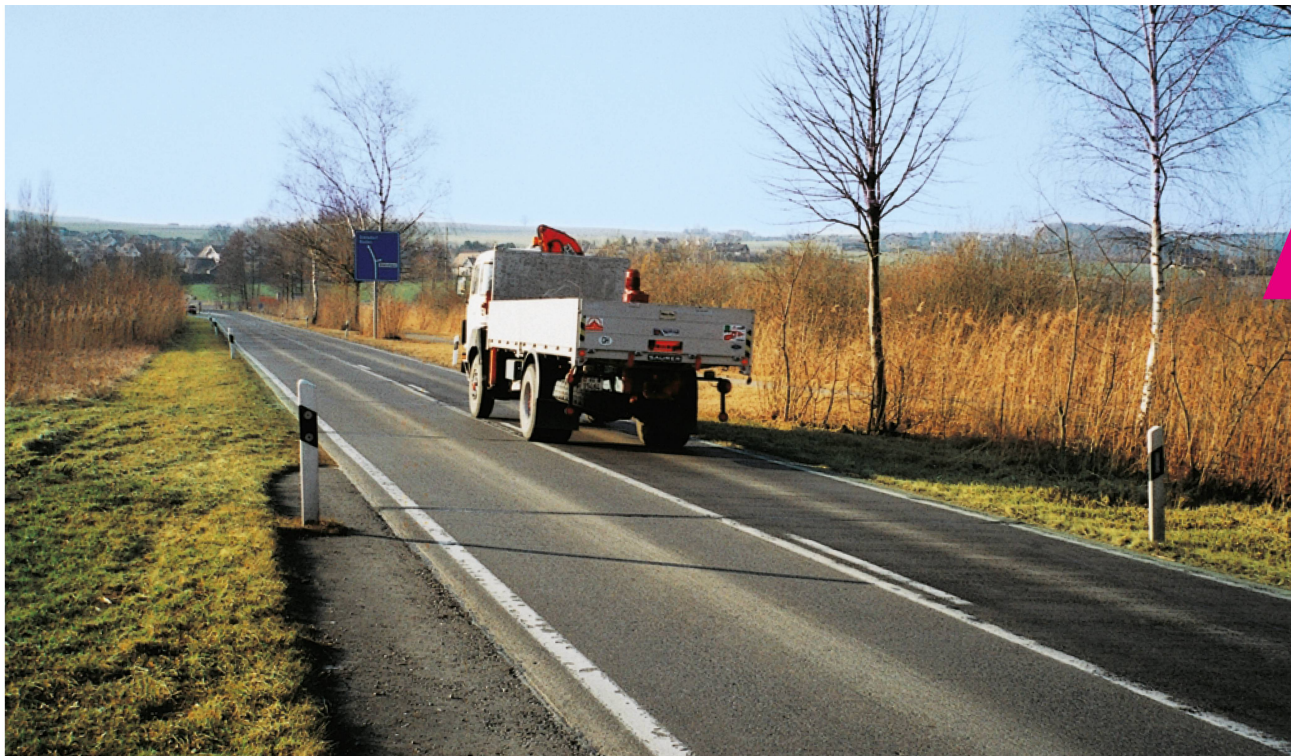
Route cantonale Oberhöri-Dielsdorf (Neeracher Riedt). Cette route construite en 1951 traverse la zone marécageuse. Elle se relève et s'abaisse de 1 à 4 cm par année, en fonction de la nappe souterraine; niveau de la nappe souterraine: bord inférieur du revêtement en béton!

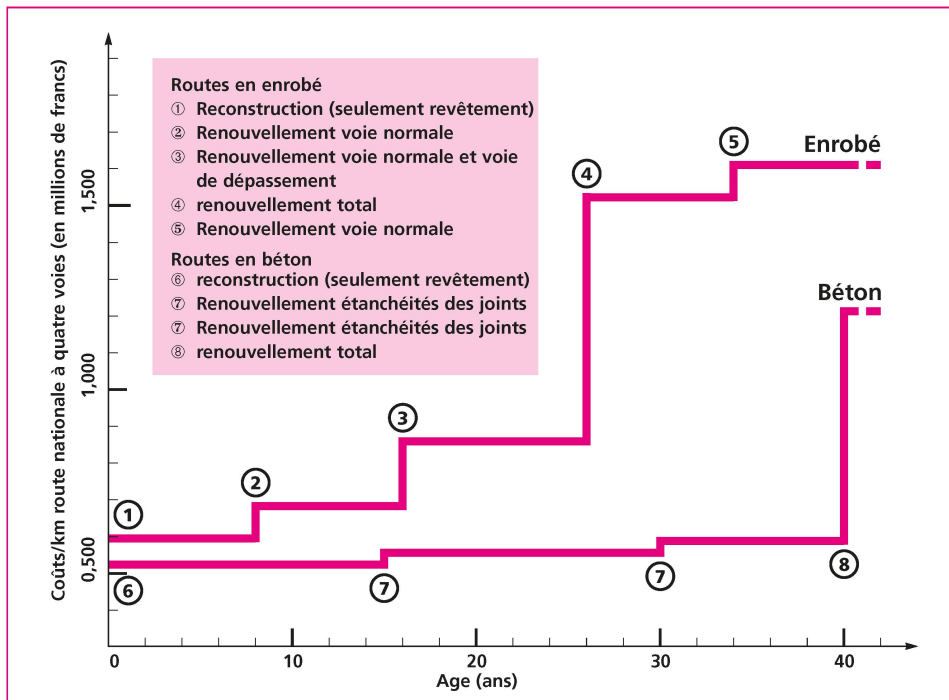
Fig. 1 Comparaison des coûts moyens d'un tronçon d'autoroute fortement sollicité, basée sur les indications données dans [17] et sur les prix actuels.

Les coûts moyens du revêtement d'un tronçon d'autoroute à quatre voies de 1 km de longueur (correspond à

8000 m<sup>2</sup>), fortement sollicité, réalisé en béton ou en enrobé, sont représentés à la *figure 1*. Les intervalles de reconstruction sont fondés sur les expériences et connaissances actuelles. On est parti du renouvellement d'un revêtement en l'année zéro, en se basant sur les prix actuels en Suisse (voir par exemple [17]). Autres hypothèses:

- revêtement en enrobé
  - épaisseur 24 cm
  - reconstruction sans les coûts de démolition de l'ancien revêtement
  - renouvellement total (après

26 ans) avec démolition de l'ancien revêtement en enrobé

- revêtement en béton
  - épaisseur 22 cm
  - reconstruction sans les coûts de démolition de l'ancien revêtement
  - renouvellement total (après 40 ans) avec démolition de l'ancien revêtement en béton

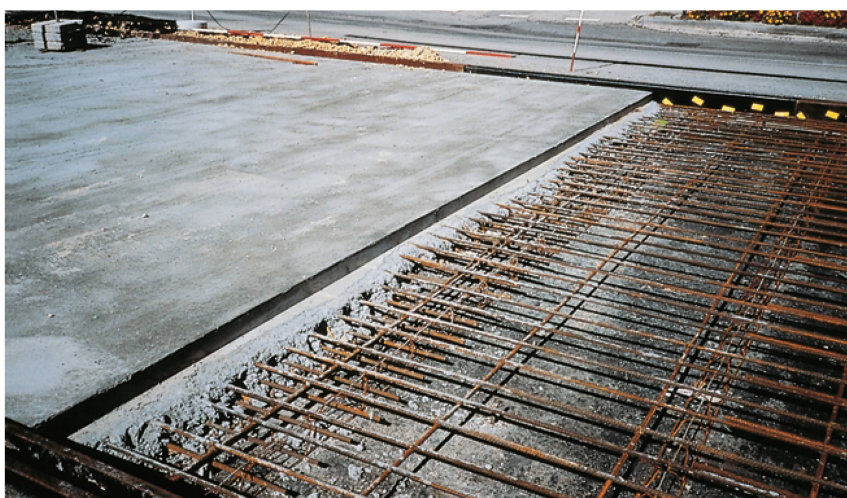
**Joint de travail d'un revêtement en béton armé sans interruption (Le Locle, 1988).**
