Zeitschrift: Bündner Jahrbuch : Zeitschrift für Kunst, Kultur und Geschichte Graubündens
Herausgeber: [s.n.]
Band: 39 (1997)

Artikel: Denkmäler, die man mit den Füßen tritt
Autor: Meyer, Thomas E.
DOI: <https://doi.org/10.5169/seals-972186>

Denkmäler, die man mit den Füßen tritt

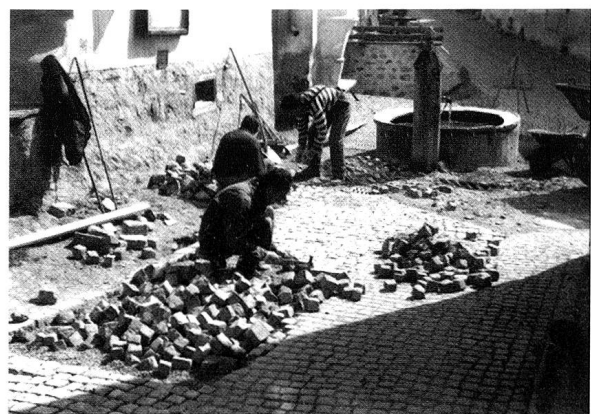
Abb. 27: ...und in Guarda.

Es ist interessant, einem Pflästerer bei der Arbeit zuzusehen. Ein sicheres Auge und Gefühl für das Material sind Bedingungen für die Ausübung dieses selten gewordenen Handwerks. Auf dem einbeinigen Hocker sit-

zend, dreht der Pflästerer jeden Stein mehrmals, um ihn dann in die statisch beste Lage zu bringen. Richtig ausgeführt, gibt die fertige Fläche neben der ästhetischen Wirkung einen erstaunlich verschleissfesten und dauerhaften Belag ab.
