**Zeitschrift:** Bündner Monatsblatt : Zeitschrift für Bündner Geschichte, Landeskunde und Baukultur  
**Herausgeber:** Verein für Bündner Kulturforschung  
**Band:** - (1997)  
**Heft:** 5

Manuel Janosa

## Die Churer Stadtbrände aus der Sicht eines Bauforschers

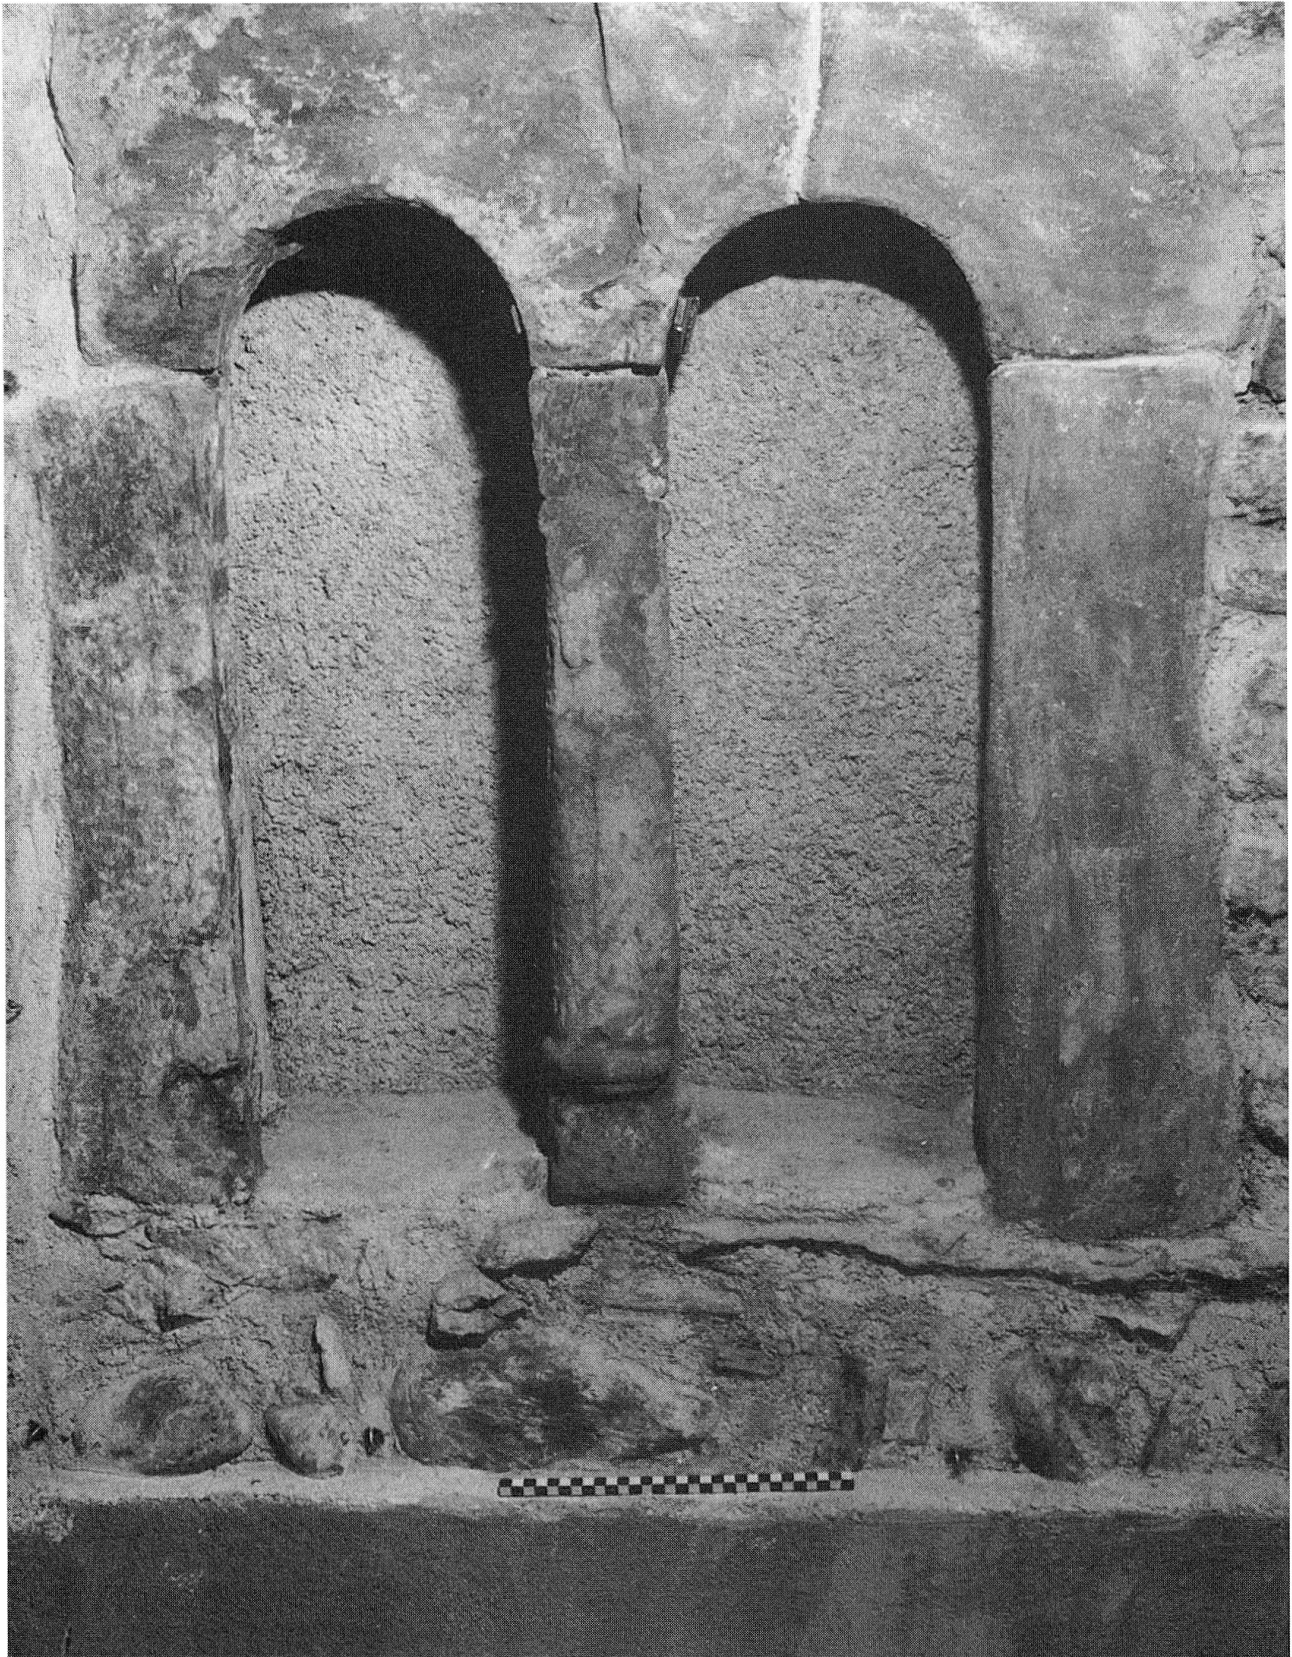
**Chur 1990, Rabengasse 3–7; Doppelrundbogenfenster an der Nordfassade des Hauses Nr. 5. Um 1200. Das rechte Gewände wurde erst im letzten Jahrhundert durch Ziegelmauerwerk ersetzt. (Photo ADG)**

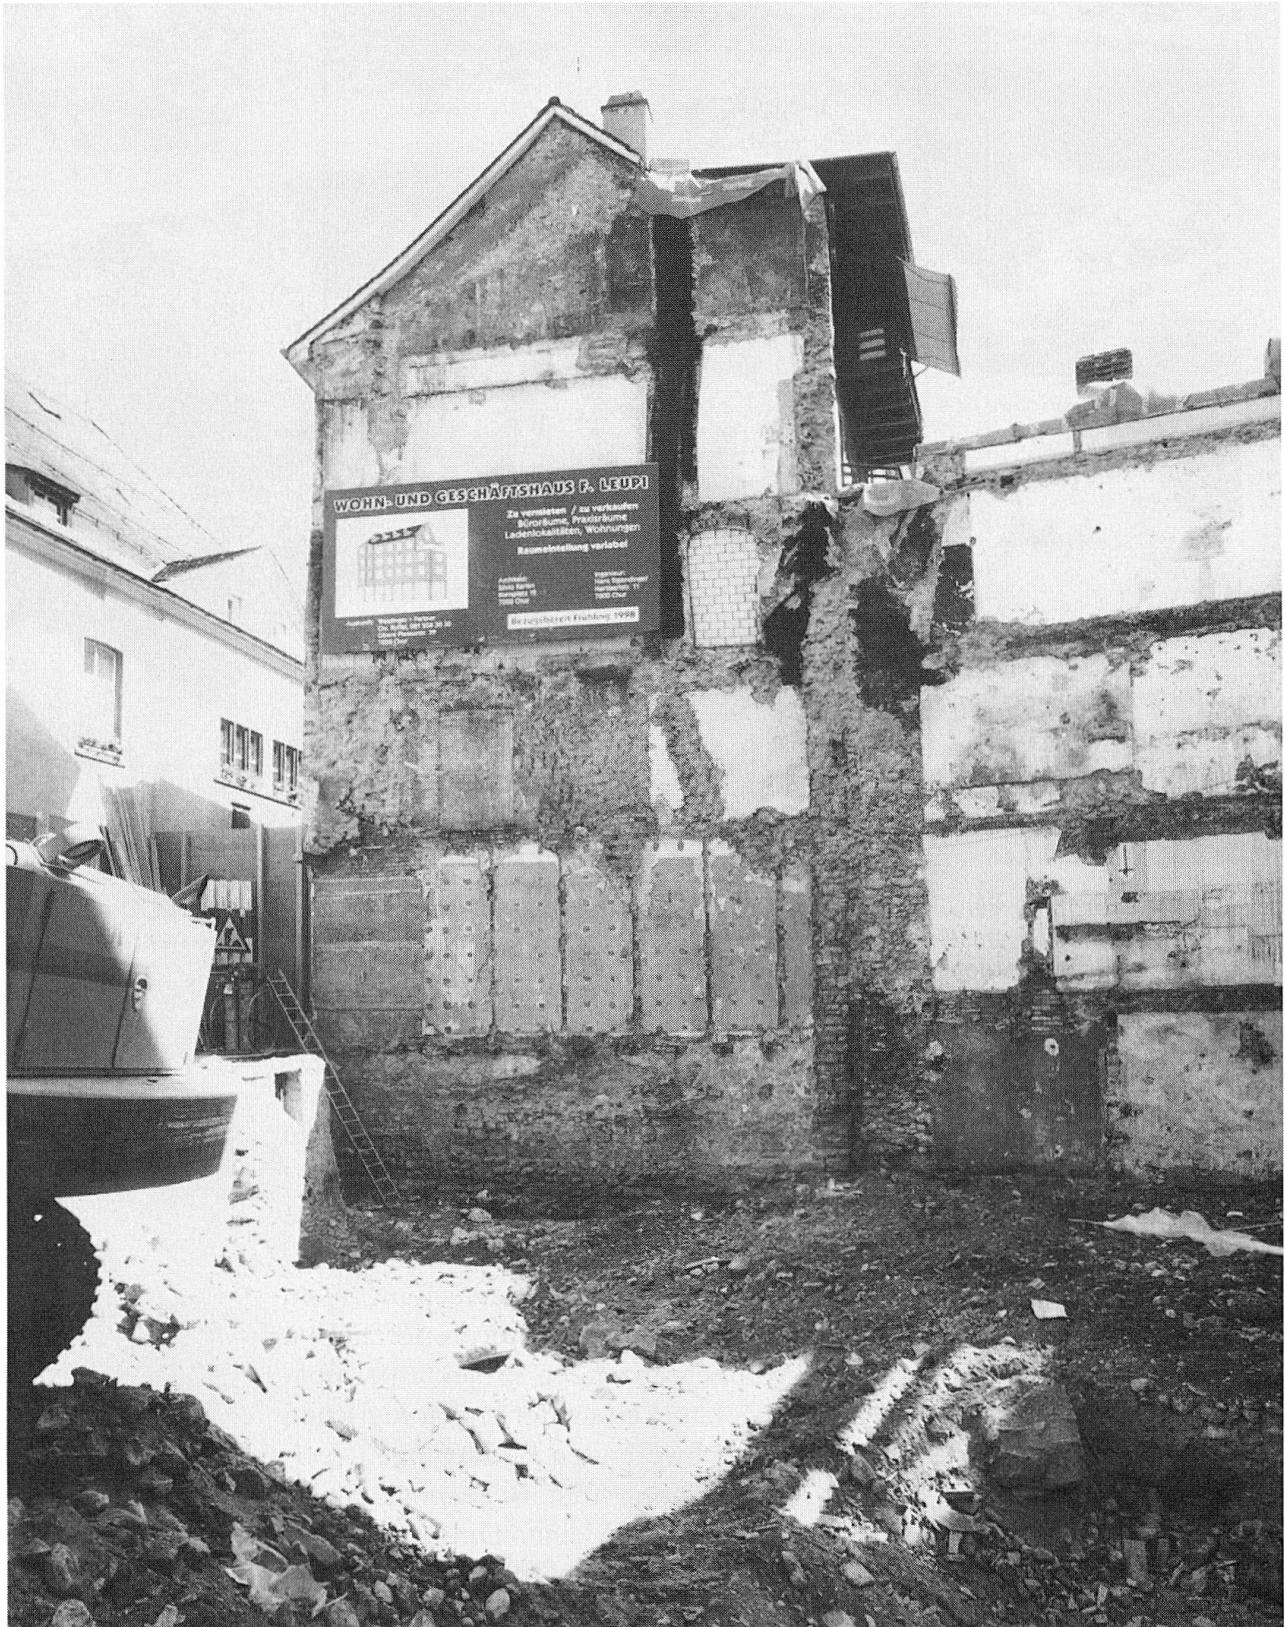
Nach dem vollständigen Abbruch des Hauses Poststrasse 30 im vergangenen Juni wurde dieser Blick an die Nordfassade des Nachbarhauses frei. Dabei konnte hochmittelalterliches Mauerwerk bis in die Höhe unterhalb der Reklametafel beobachtet werden. (Photo ADG)

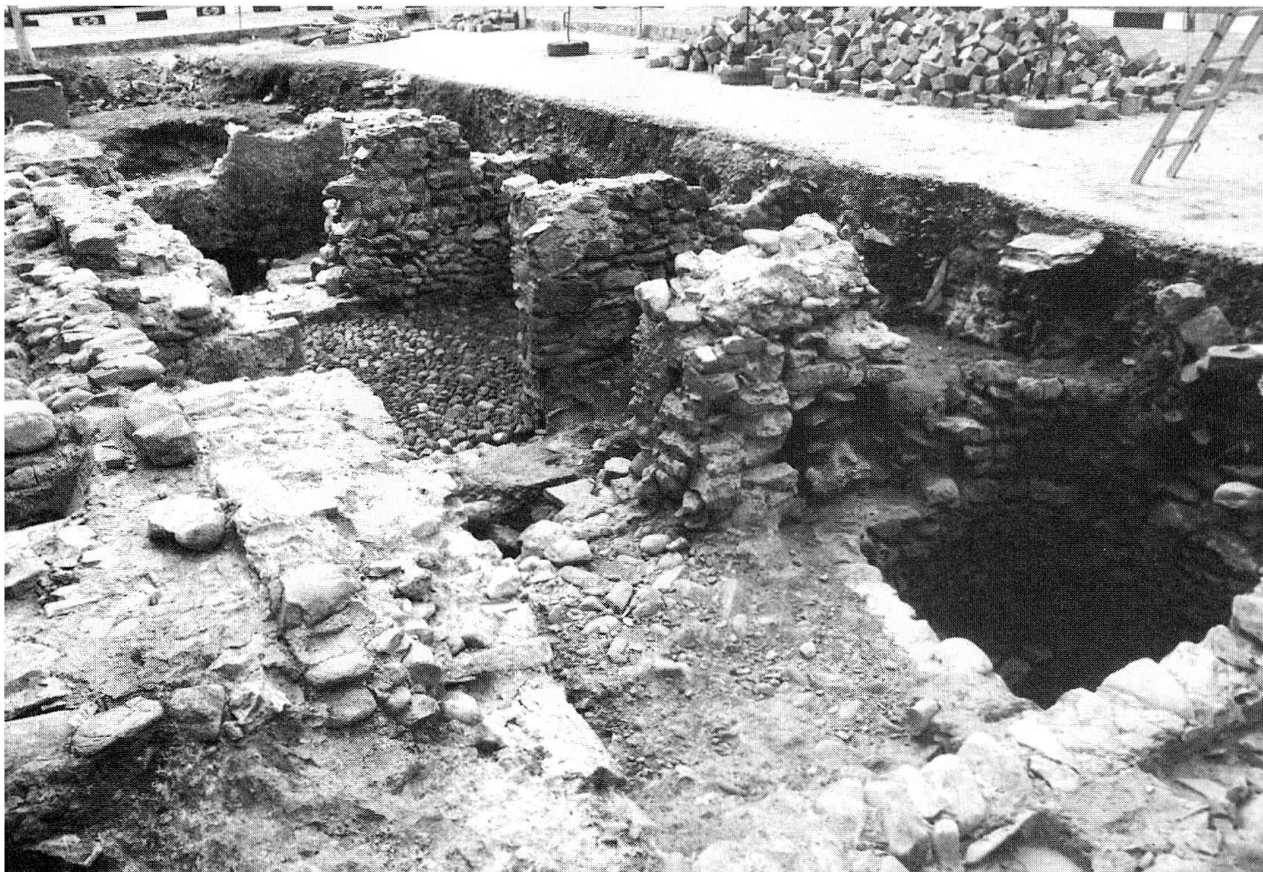
**Diese Kellermauern wurden 1995 im Westbereich des Churer Martinsplatzes freigelegt. Das dazugehörige Haus, dessen Ursprünge bis in die Jahrtausendwende zurückgehen, wurde nach dem Stadtbrand 1574 zugunsten einer grösseren Platzfläche abgebrochen. (Photo ADG)**
