Artikel: Kleine Massnahmen, grosse Wirkung : Analysen und Vorschläge aus der Sicht der Denkmalpflege zur Gestaltung der Fassaden am Kornplatz

Kleine Massnahmen, grosse Wirkung

**Analysen und Vorschläge aus der Sicht der Denkmalpflege
zur Gestaltung der Fassaden am Kornplatz**

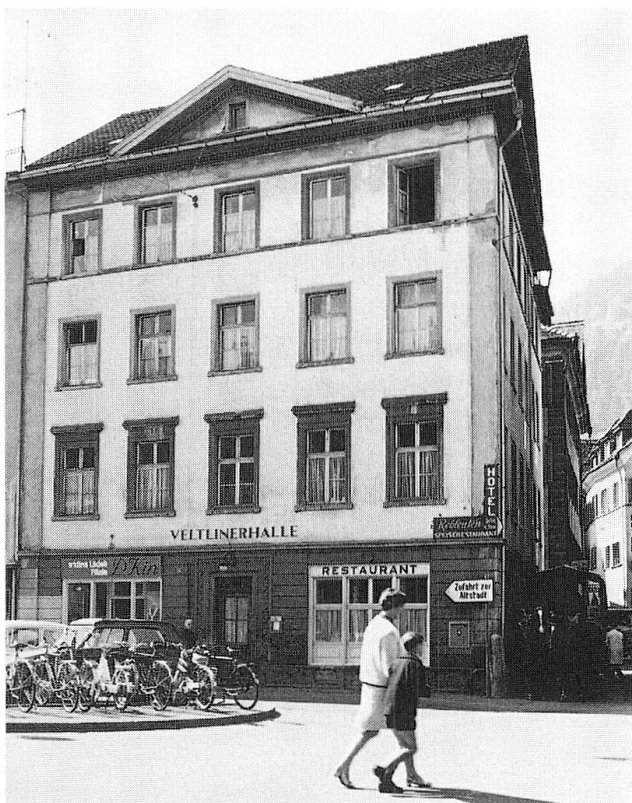
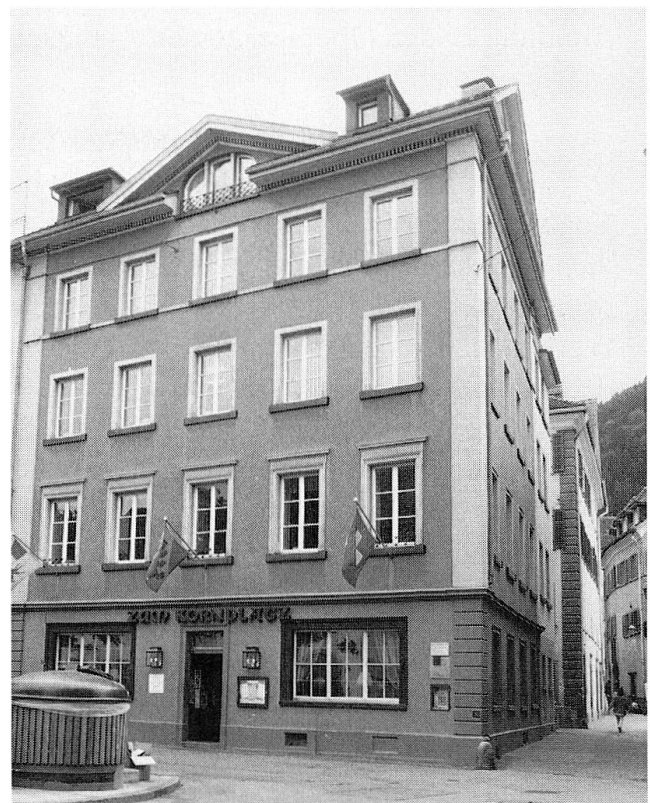
Abb. 2 unten links:
Kornplatz Nr. 11,
Aufnahme von 1969.
(Foto StadtAC).

Abb. 3 unten rechts:
Kornplatz Nr. 11,
heutige Aufnahme.
(Foto DPG).

An der Ecke zur Herrengasse steht das markante viergeschossige Gasthaus zum Kornplatz, ein typischer Bau des Klassizismus um 1820, mit auffallend kubischer, fast würfelförmiger Gestalt, regelmässigem Fensterrhythmus und einem traufständigen Satteldach. Die rauh verputzte Fassade wird von Ecklisenen gerahmt und horizontal in Sockel, Mittelteil und Attika gegliedert. Das erste Obergeschoss, der «piano nobile», zeichnet sich durch überhohe Fenster mit Verdachungen aus, die Mittelachse betont ein flacher Dreiecksgiebel.

Beim Umbau von 1973 wurden zwei wesentliche Stilmerkmale verändert. Ursprünglich besass das ganze Sockelgeschoss eine horizontale Fugenteilung, in die das Hauptportal und die beiden Schaufenster integriert waren. Ausserdem wurde die Traufe mit dem Zahnschnittfries durch den Dachgeschossausbau unterbrochen.

Die Gesamtwirkung des Gebäudes ist zwar in einigen Details reduziert, insgesamt aber durchaus erkennbar klassizistisch. Eine allfällige Neugestaltung im Erdgeschoss sollte sich eine Verbesserung der Bindung zu den Obergeschossen zum Ziel setzen.

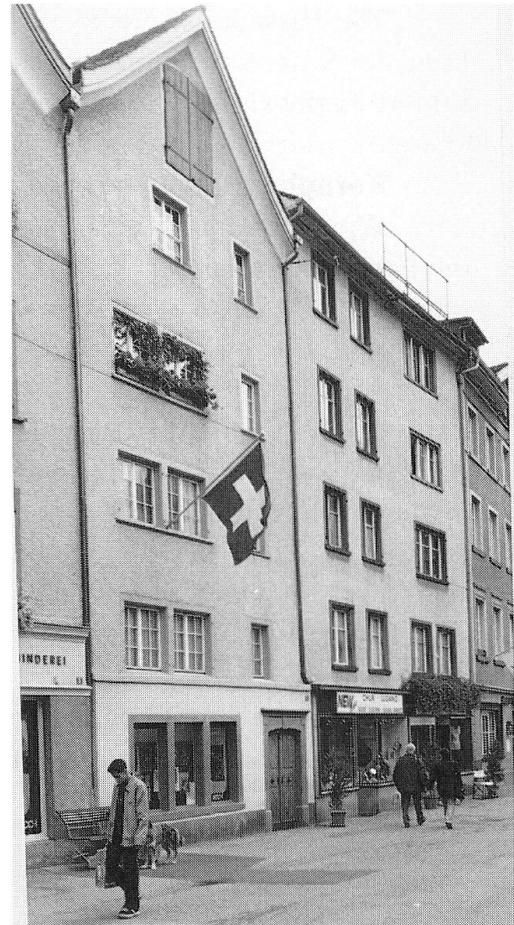
Das jetzige Gebäude Kornplatz 9 bestand ursprünglich aus zwei spätmittelalterlichen Wohnhäusern. Dies lässt sich bei genauem Hinsehen noch heute an der Fassade ablesen. Der linke Hausteil (ehem. Nr. 7) wurde vom Kornplatz her erschlossen, während bei Haus Nr. 9 der Verkaufsladen gegen den Platz, der Hauseingang und die Backstube zur Paradiesgasse hin angeordnet waren. 1956 erfolgte der Umbau, der beide Hausteile zusammenfasste. Der rechte Hausteil (ehem. Nr. 9) zeigt die ursprüngliche Fensterteilung – im 1. Obergeschoss ein Fensterpaar, darüber je ein Drillingsfenster –, der linke Hausteil (ehem. Nr. 7) besass eine andere Stockwerkeinteilung als heute mit einem zusätzlichen Geschoss. Die jetzige Fenstereinteilung wurde der Höhe der nebenstehenden Fenster von Haus Nr. 9 angepasst. Das Erdgeschoss von 1956 ist grosszügig im Stil der Zeit verglast und zeigt zwei Ladeneingänge, ursprünglich für den Verkaufsladen der Bäckerei Konditorei Bayer und für die «Milchbar», einem für die fünfziger Jahre neuen Gastronomietyp.

Das schmale giebelständige Haus Nr. 5 mit der markanten Aufzugsluke im Giebel zeigt heute eine relativ nüchterne Fassade, die dem Spätmittelalter die Referenz erweist. An der Fassade ablesbar ist die Aufteilung im Innern mit dem Treppenhaus im Bereich der Einzel Fenster rechts und dem Wohntrakt mit der Wohnstube im 2. Obergeschoss, erkennbar am Zwillingsfenster mit den profilierten spätgotischen Steingewänden. Die Spuren einer klassizistischen Neugestaltung des 19. Jahrhunderts – Verdachungen der Fenster sowie Eckpilaster – wurden entfernt. Erhalten geblieben sind die schöne biedermeierlich-klassizistische Eingangstüre mit behauenen Portalgewänden und ein Fenster mit hölzernem Mittelpfosten aus derselben Zeit im 4. Obergeschoss.

Abb. 4 oben links:
Kornplatz Nr. 5–9,
zwischen
1898–1910.
(Foto StadtAC).

Abb. 5 oben rechts:
Kornplatz Nr. 5–9,
heutige Aufnahme.
(Foto DPG).

Bei einer Sanierung der Aussenhaut ist die farbliche Absetzung der beiden Hausteile in Erwägung zu ziehen. In jedem Fall erhalten werden soll die elegante Ladenfront mit den feinen eloxierten Aluminiumprofilen von 1956. Das Erdgeschoss erhielt den herben Charme der fünfziger Jahre vollständig zurück, wenn die Beschriftung wieder in der ursprünglichen Art angebracht würde.

Die Fassade ist noch sehr aussagekräftig. Die etwas derbe Wirkung der Schaufenster im Erdgeschoss könnte bereits durch eine behutsamere Farbwahl am Gewände verbessert werden.

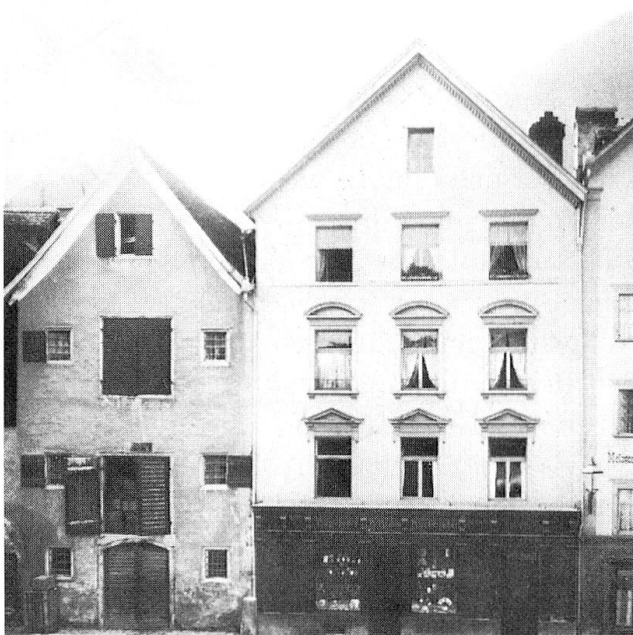
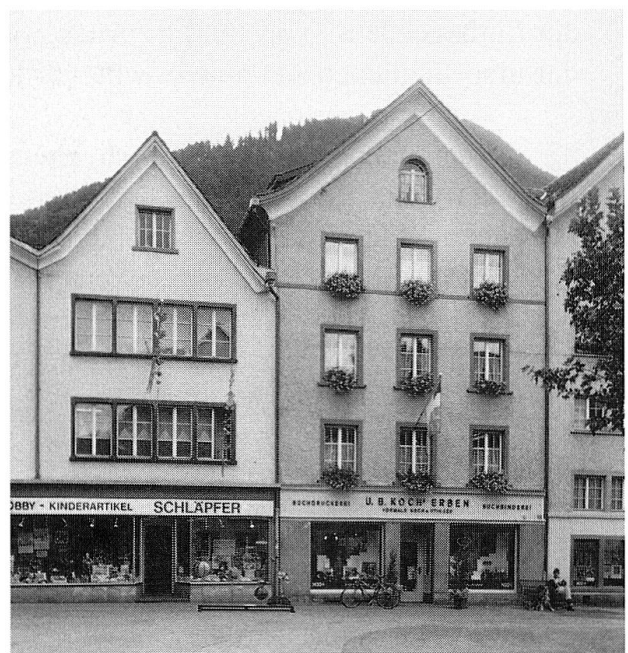
Wie am benachbarten Kornplatz 5 wurde auch beim Haus Nr. 3 die Fassade purifiziert, indem klassizistische Bauelemente aus dem späten 19. Jahrhundert – Fensterverzierungen sowie Dachuntersicht mit Zahnschnitt – entfernt wurden. Ebenso wurde die Gestaltung des Erdgeschosses verändert. Während die frühere Haustüre auf der rechten Seite ins Treppenhaus führte, erschliesst heute ein zentraler Eingang den Laden, der die ganze Fläche des Erdgeschosses einnimmt und sogar ins benachbarte Haus Nr. 5 übergreift. Die symmetrische Gestaltung des Sockelgeschosses nimmt aktuelle Architekturelemente der dreissiger Jahre auf, die durchaus erhaltenswert sind. Zu prüfen ist, ob Jalousieläden die Wirkung der Fassade verstärken könnten.

Das kleine giebelständige Gebäude östlich von Nr. 3 wurde 1957 mit dem «Salishaus», Casinoplatz 7, verbunden. Ursprünglich waren diese Bauten durch eine schmale Gasse voneinander getrennt. Das Gebäude am Kornplatz Nr. 1 war bis zu diesem Zeitpunkt kein Wohnhaus, sondern ein dreigeschossiges Lagerhaus, «Magazin» genannt, mit je einer grossen Aufzugsluke in jedem Obergeschoss.

Die jetzige Gliederung mit Reihenfenstern, eine historisierende Interpretation, die an spätgotische Vorbilder anlehnt, passt durchaus ins

Abb. 6 unten links:
Kornplatz Nr. 1 und 3, historische Aufnahme aus: Peter Metz/Heinrich Jecklin, Chur einst und heute, Chur 1982, S. 114 unten).

Abb. 7 unten rechts:
Kornplatz 1 und 3, heutige Aufnahme. (Foto DPG).

Ensemble. Problematischer wiegt die Zusammenfassung der beiden Häuser, insbesondere im Erdgeschoss, welches die ehemals getrennten Baukörper mittels einer durchgehenden Glasfront verbindet, so dass die beiden Hausfassaden nun ohne Basis auf den Schaufenstern zu schweben scheinen. Wünschenswert wäre die optische Strukturierung und Lesbarkeit der beiden Bauten, beispielsweise durch die Andeutung der Brandmauern im Erdgeschoss.

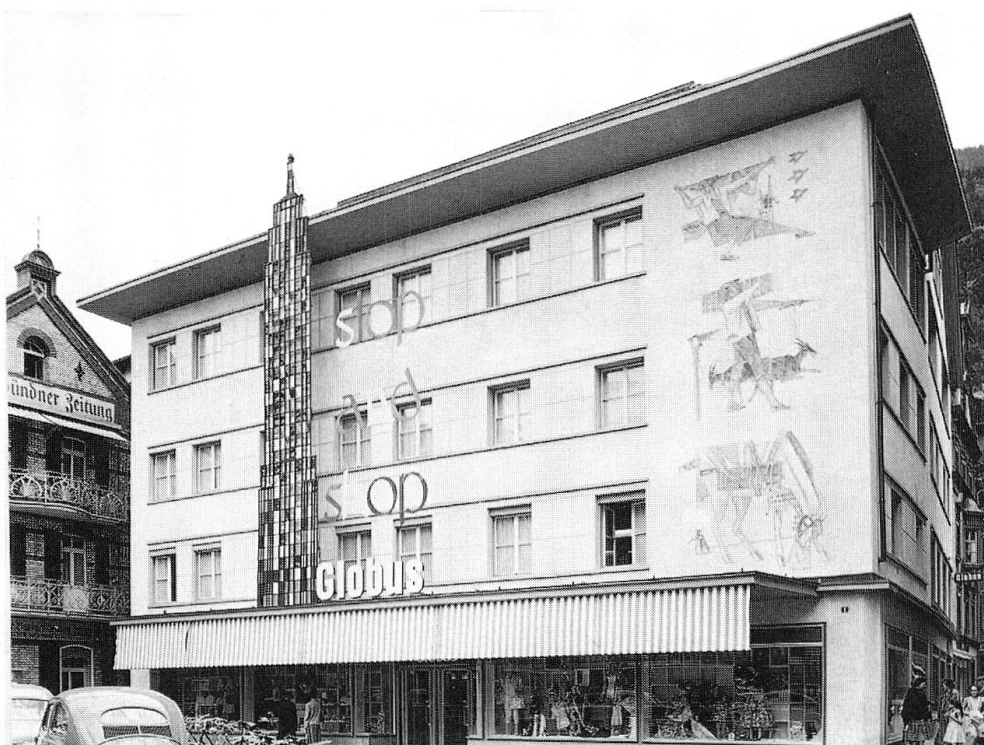
Das Geschäftshaus der Genfer Versicherungen am Kornplatz 2 erscheint heute in der Form der fünfziger Jahre, der letzten markanten Umbauphase. Das Gebäude stammt in seiner Substanz jedoch aus dem 19. Jahrhundert, was bei genauem Hinsehen in der Rhythmisierung der Fenster noch ablesbar ist. Die linke Haushälfte zeigt die ursprüngliche Fenstergliederung des ehemaligen Gasthofes zum Roten Löwen. 1931 erfolgte ein Umbau des Kaufhauses Globus im Stile der dreissiger Jahre durch die Gebrüder Sulser. Die vertikale Gliederung mit Pilastern wurde zugunsten einer horizontalen Fassadengliederung aufgehoben und das Dach zu einem einheitlichen Walmdach zusammengefasst. Das Haus wurde ausgehöhlt, Fassade und Fensterrhythmus behielt man jedoch bei. 25 Jahre später erfolgte wieder ein zeitgemässes Re-Design der Fassade. Zulasten einer Fensterachse, welche zugemauert wurde, entstand das über drei Geschosse führende Wandbild von Alois Carigiet. Gleichzeitig wurden die heute noch bestehenden Fenster einge-

Abb. 8: Kornplatz
Nr. 2, 1956
(Foto Archiv Globus).

baut und die Felder dazwischen mit einer Fugeneinteilung im Putz strukturiert. Ein weiteres typisches Element der fünfziger Jahre sind die weit auskragenden Vordächer aus Beton, sowie die Schaufensterfront mit feinen Aluprofilen.

Das prominente Gebäude, welches die östliche Platzfront abschliesst, weist in seiner Detaillierung in die fünfziger Jahre. Bei einer allfälligen Sanierung sollte dieser Zustand wiederhergestellt werden, insbesondere die Vordächer mit ihrer ursprünglichen Profilierung und die Schaufensterfront mit ihren naturbelassenen Aluminiumprofilen. Schaufenstergestaltung und Reklamebeschriftung sollten sich wieder in den Dienst der Architektur stellen.

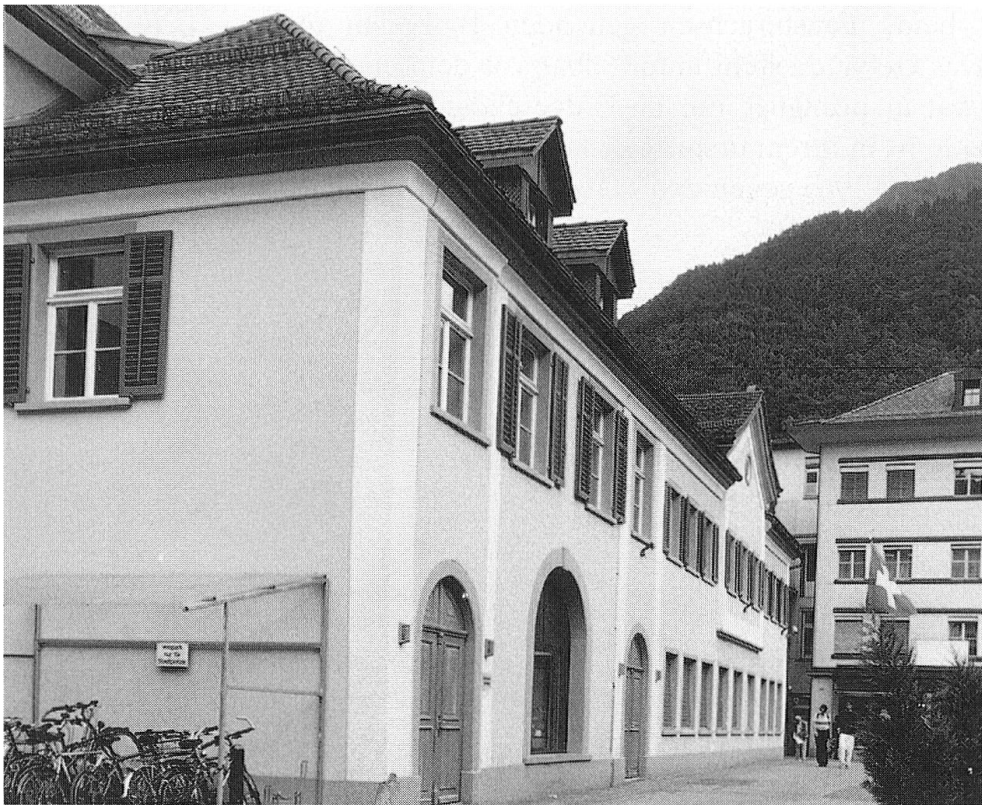
Die nördliche Platzfront des Kornplatzes bildete ehemals der Südflügel des Nicolaiklosters mit Kirche und Chor, später im Westen das Kornhaus, daran anschliessend bis zum Chorbogen das Reishaus. Im Obergeschoss liegen noch heute die zwei Stuben der Pfisterzunft. Nach 1827 wurde unmittelbar vor dem Chor ein neuer Trakt errichtet. Dieser nimmt auf der Südseite die Flucht des alten Reishaus-Vorbaus auf und reicht gegen Osten bis zum Abschluss des Chores. Von diesem biedermeierlich-klassizistischen Bau ist der Mittelrisalit mit Giebel zwar noch sichtbar, führt aber nicht mehr bis ins Erdgeschoss. Bei der heutigen Nutzung des Erdgeschosses mit Büros der Polizei bestehen gegen den Kornplatz hin in diesem Trakt keine Eingänge mehr, was typologisch gesehen falsch ist. Früher befanden sich hier die Wachtstuben für die Feuerwehr und den Nachtwächter. Im links anschliessenden Teil, dem ehemaligen Reishaus, ist das Mittelportal, noch ersichtlich am Rundbogen, ebenfalls seiner Funktion enthoben. Immerhin dienen die zwei flankierenden Rundbogentore als Eingang zur Pfisterzunft mit dem Standesamt und als Personaleingang der Polizei.

Abb. 13: Kornplatz Nr. 10, heutige Aufnahme. (Foto DPG).

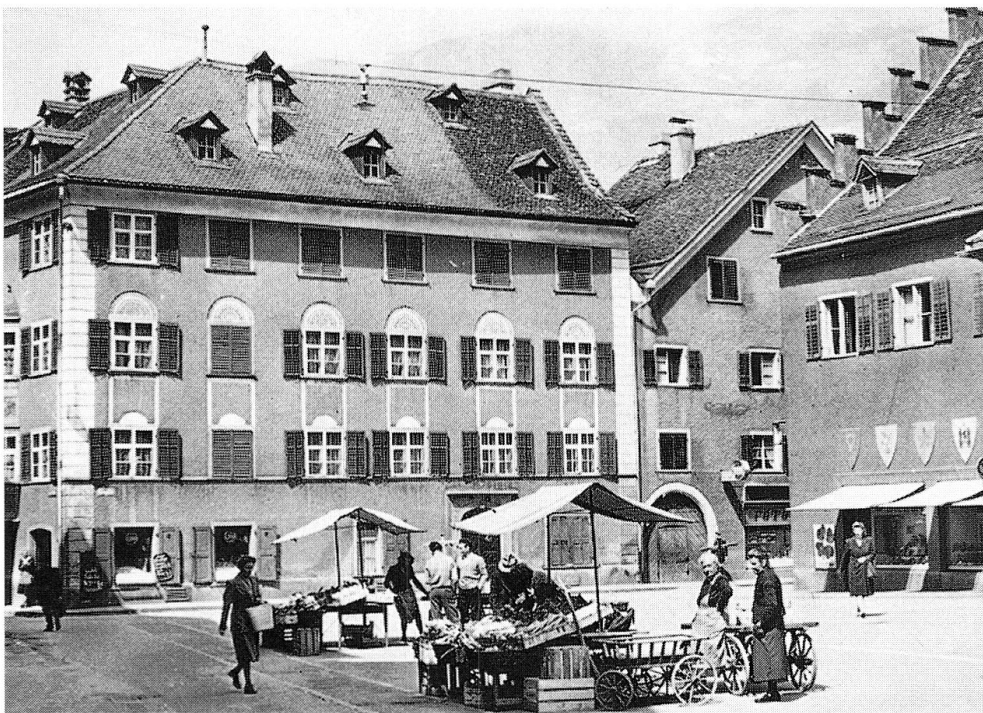
Das fünfgeschossige Büro- und Geschäftshaus an der Ecke Kornplatz/Untere Gasse bildet den westlichen Abschluss des Platzes. Das 1959 von Architekt Gaudenz Domenig erstellte Gebäude ersetzte die zwei Häuser Capeller und Jörger, das erste ein barockes Gebäude mit Walmdach und schön proportionierter Fassade mit Heimatstilornamentik, das zweite ein giebelständiges Haus mit rundbogiger Durchfahrt zum Hof. Der Kornplatz verlor durch diesen Abbruch viel von seinem Altstadtcharakter. Der Neubau von Domenig zeigt einige typische Attribute der fünfziger Jahre, so insbesondere das im Bereich des Restaurants auskragende 1. Obergeschoss mit seiner feinen Glaskeramikverkleidung, ferner das weit auskragende Vordach mit darüberliegendem, flach geneigtem und kaum in Erscheinung tretendem Walmdach.

Abb. 14: Kornplatz Nr. 12, historische Aufnahme. (Foto Sammlung Hans Döenz).

Die oben erwähnten Merkmale sind erhaltenswert. Bei einer künftigen Neugestaltung des Erdgeschosses sollte der Bezug zum Oberbau beachtet werden.

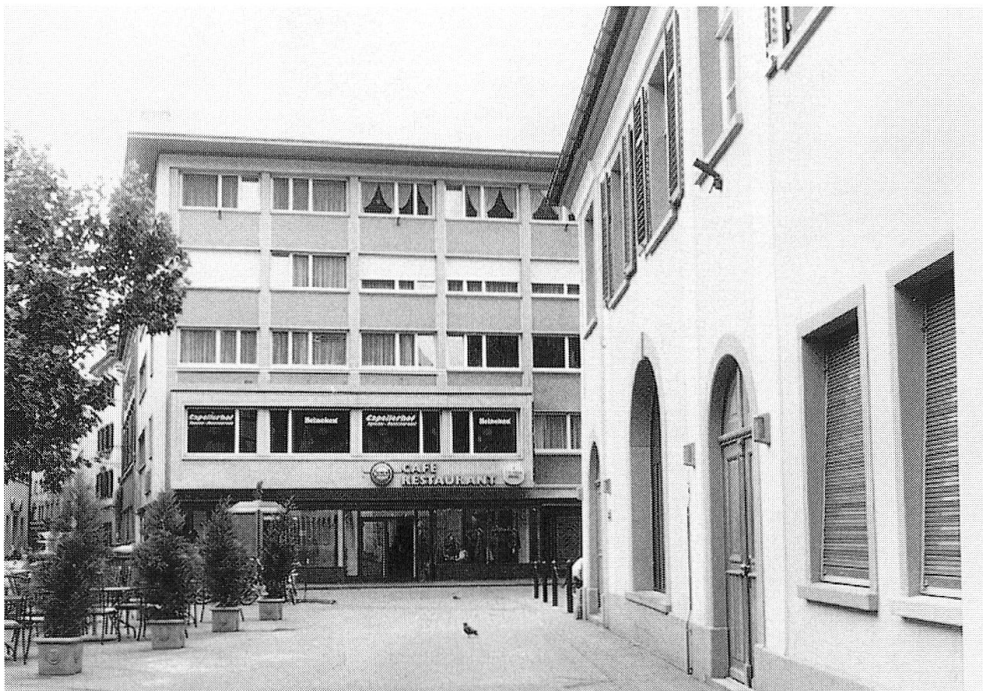
**Abb. 15: Kornplatz
Nr. 12, heutige
Aufnahme.
(Foto DPG).**
