**Zeitschrift:** Bulletin de l'Association Pro Aventico  
**Herausgeber:** Association Pro Aventico (Avenches)  
**Band:** 15 (1951)

# PLANCHES

# AMPHITHÉÂTRE AVENCHES

## PLAN GÉNÉRAL

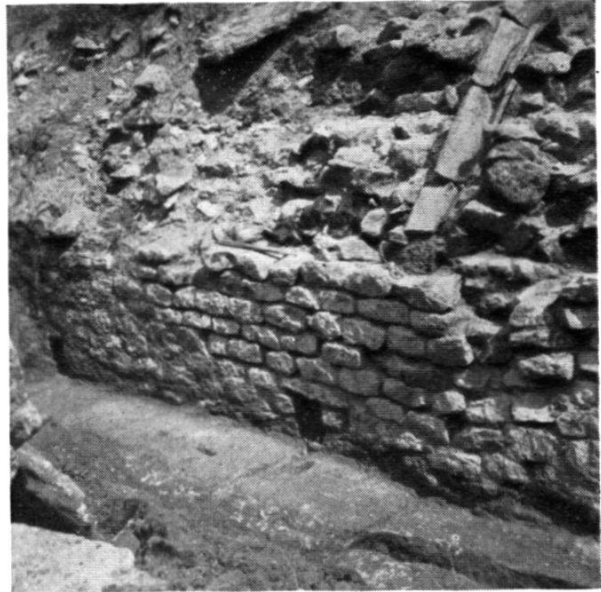
Fig. 2 - Drainages en tuiles romaines et barbacanes.

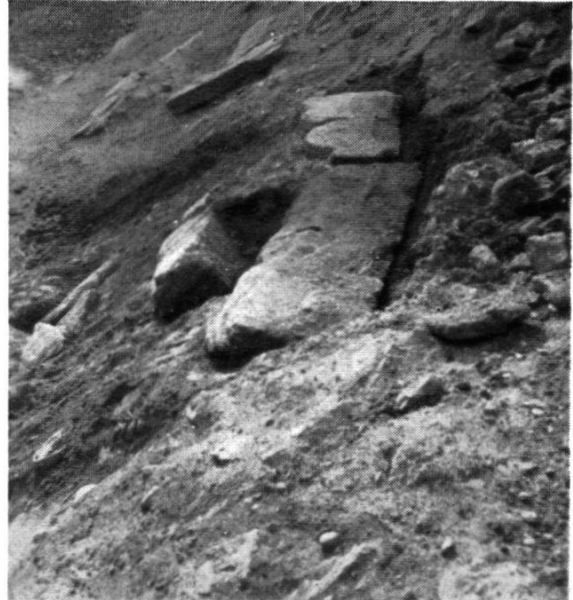
Fig. 4 - Secteur Nord  
2 gradins « in situ ».

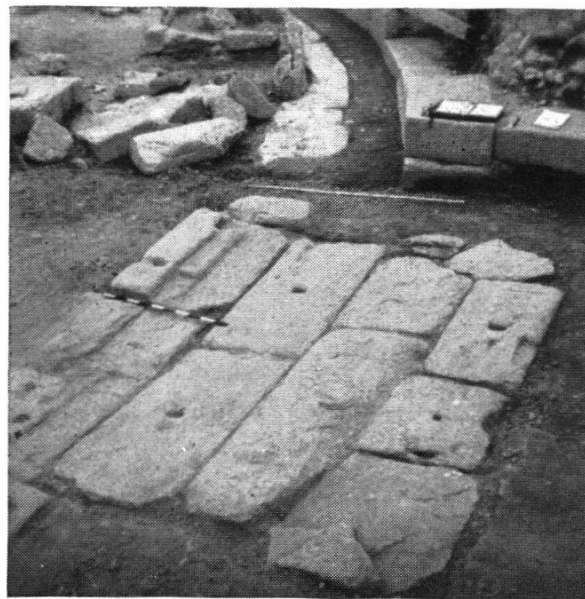
Fig. 10 - Seuil de l'Entrée occidentale et départ du couloir.

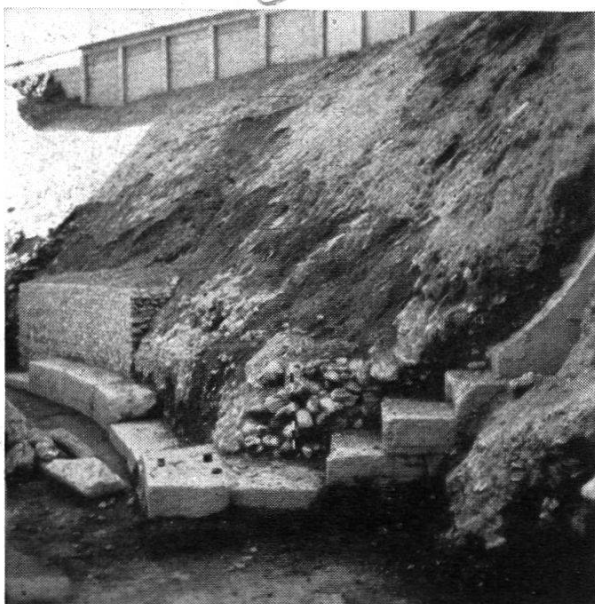
Fig. 11 - Piédrait sud de l'entrée occidentale,

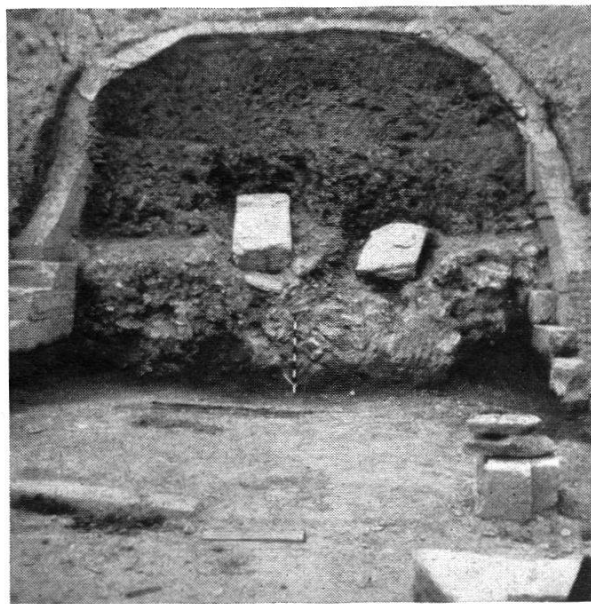
Fig. 12 - Entrée occidentale. 2 niveaux d'utilisation et arc de soutènement.

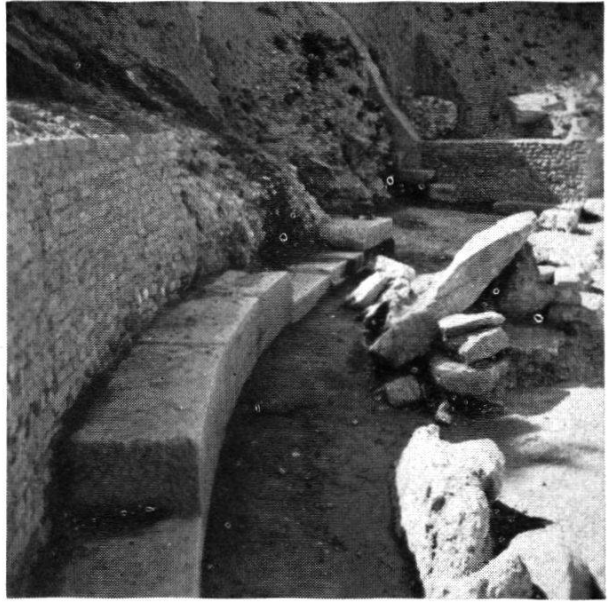
Fig. 14 - Le couloir. Assises du revêtement en gros appareil.

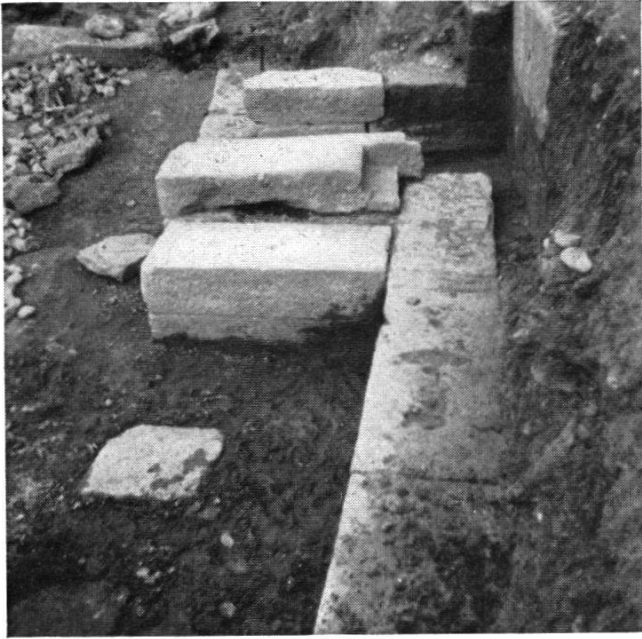
Fig. 20 - Niche No III. Refuge, pilier et marches.

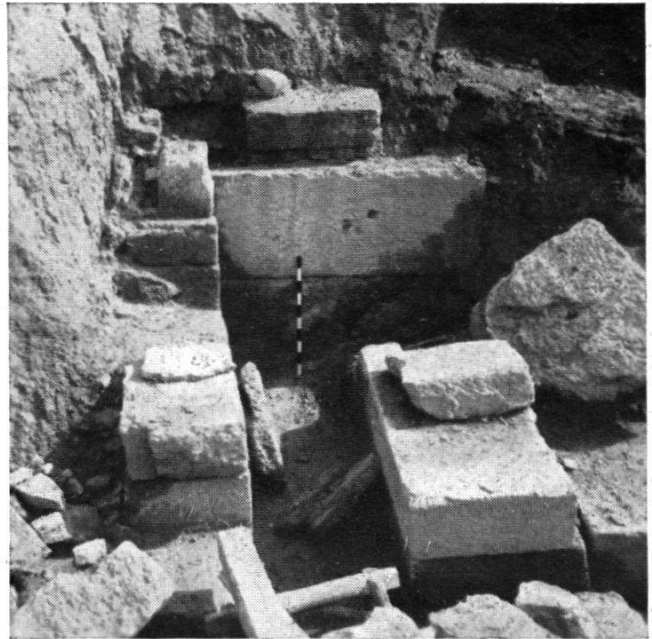
Fig. 21 - Niche No III. Corridor d'entrée

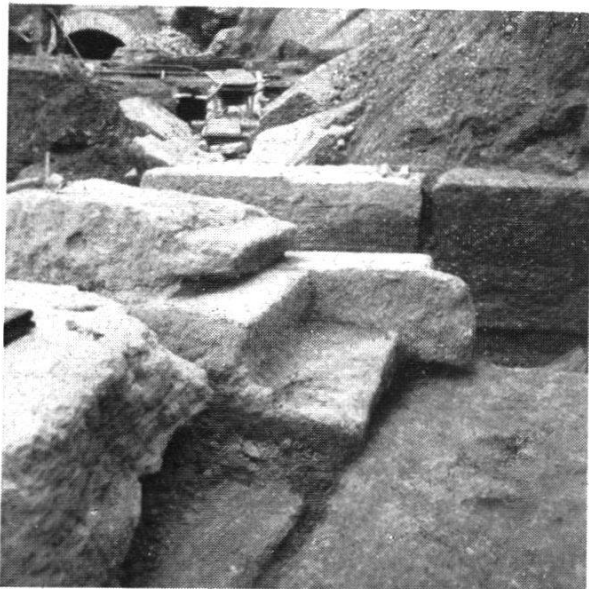
Fig. 22 - Niche No III. Marches « in situ »

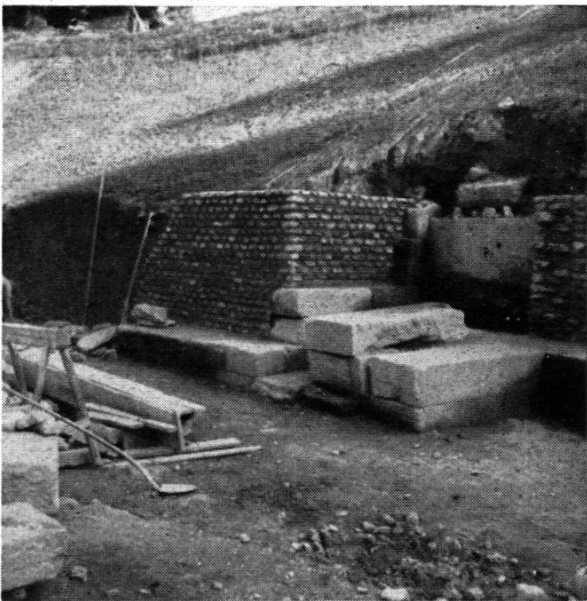
Fig. 25 - Niche No III. Assises entre corridor et refuge.

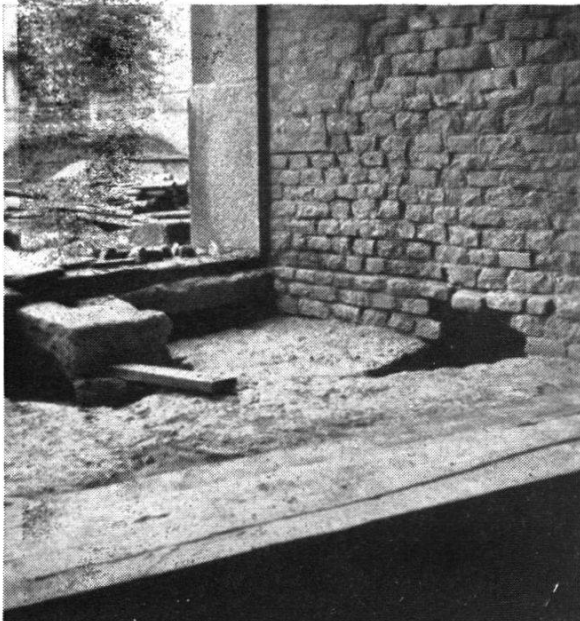
Fig. 33 - Seuil de l'entrée sud. Rencontre des 2 murs.

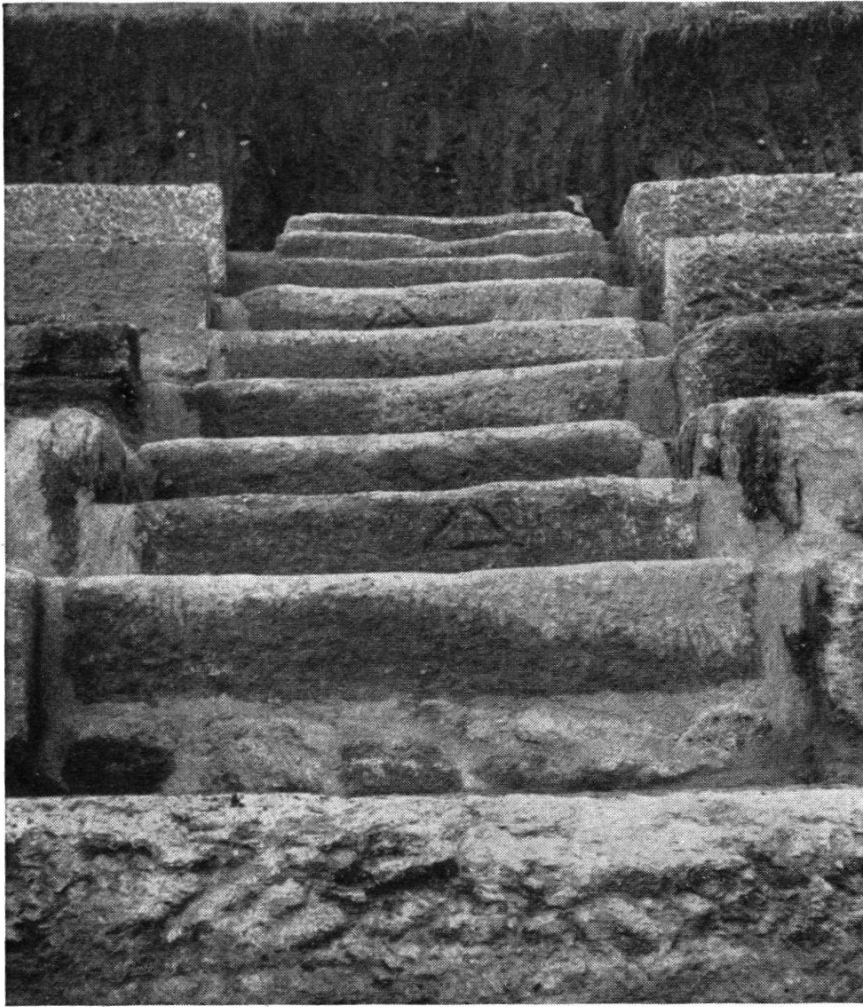
Fig. 38 - Secteur Nord. La rampe d'escaliers « in situ ».

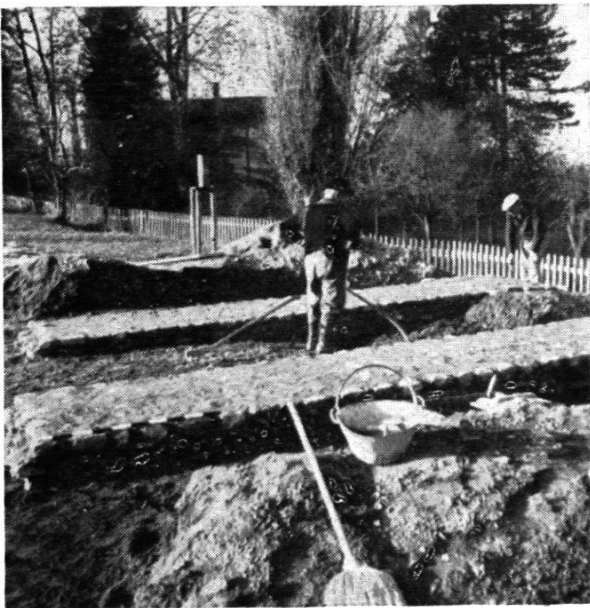
Fig. 39 - Secteur Nord. Murs parallèles.
