**Zeitschrift:** Bulletin de l'Association Pro Aventico  
**Herausgeber:** Association Pro Aventico (Avenches)  
**Band:** 37 (1995)

**Rubrik:** Chronique des fouilles archéologique

## Chronique des fouilles archéologiques 1995

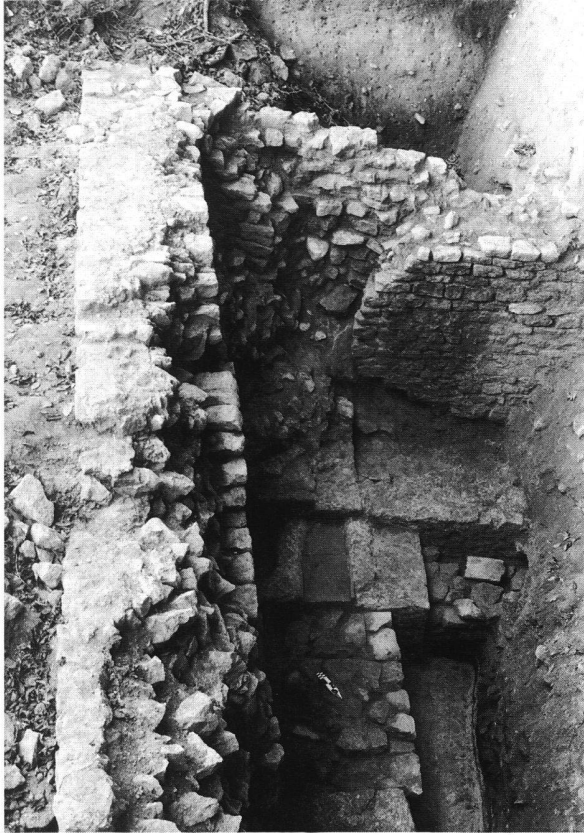
Fig. 3. Avenches / Palais de Derrière la Tour. L'angle sud-ouest de l'aile méridionale du palais et ses éléments de contre-fort (époque sévérienne). Vue de l'est.

Une ultime campagne de sondages a concerné la cour est trapézoïdale (fig. 4, 16), mettant en évidence plusieurs tronçons de son mur de fermeture sud oblique (fig. 3 et 4, 17) qui suit le tracé d'une rue décumane et délimite une aile d'habitat méridionale (fig. 4, 18). Plus surprenante est la présence, dans la partie centrale de cette cour, d'un vaste bâtiment quadrangulaire dont l'emprise totale et la

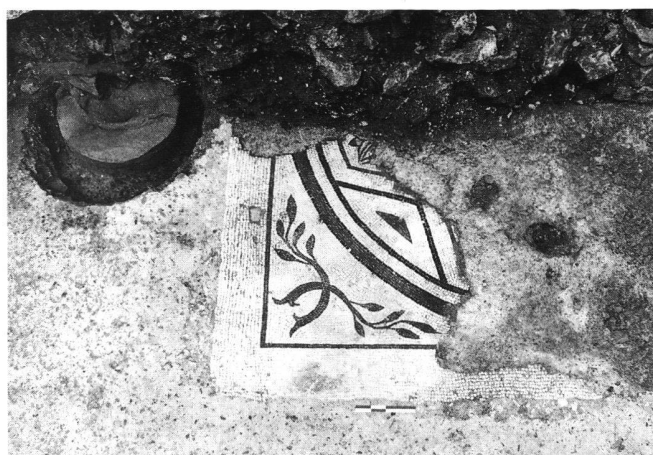
Fig. 6. Avenches / Palais de Derrière la Tour. La portion conservée du tapis de mosaïque central du pavillon-*triclinium*. A gauche, le fût de colonne en molasse réemployé comme base lors d'une réfection. Vue de l'est.

étaient encore visibles sur le sol en *terrazzo signinum*. Ce dernier était orné d'un tapis de mosaïque central partiellement conservé, de 2.40 m de côté. Autant d'indices qui témoignent du luxe apporté à ce *triclinium*, lequel a probablement également servi de salle de réception secondaire, dédoublant ainsi celle plus grande du corps principal vis-à-vis.

Il faut encore signaler la présence d'un fût de molasse en réemploi dont l'implantation, directement à l'arrière de la mosaïque centrale, a nécessité une perforation du sol sans autre forme de réaménagement (fig. 6). Situé sur l'axe médian de la salle, ce fût portait des traces nettes de rubéfaction et était recouvert d'une fine couche de fibres de bois calcinées. De telles observations semblent parler en faveur d'un support pour un montant en bois aménagé dans le cadre d'une phase de réfection ou lors d'une réoccupation du pavillon à une époque tardive. D'autres réfections ont été décelées notamment sur le décor mural encore en place ainsi que sur la mosaïque dont les tesselles de bordure arrachées semblent avoir été remplacées par un colmatage de mortier sommaire. L'absence de mobilier archéologique datant empêche de préciser chronologiquement réfections, abandon et éventuelle réoccupation du *triclinium* qui comporte localement des traces d'incendie.

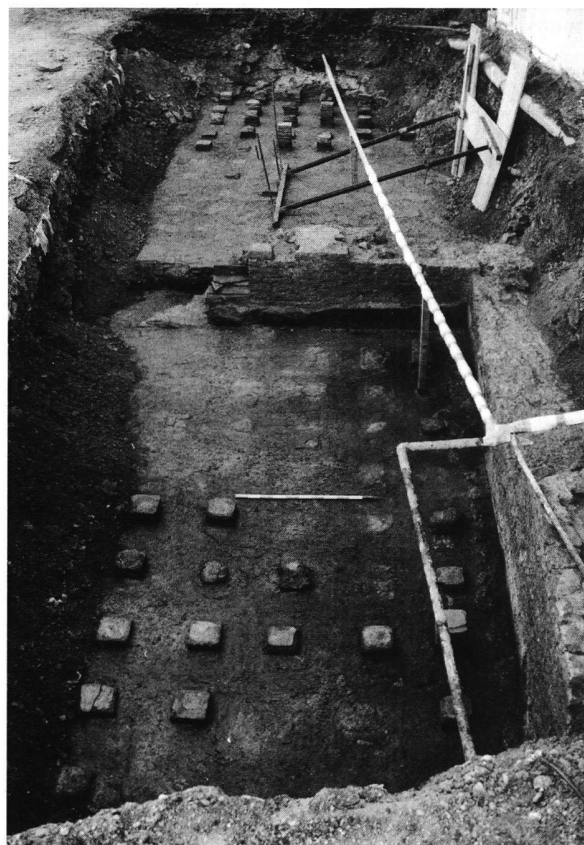
Fig. 7. Avenches / thermes de l'*insula* 19. Dégagement partiel des hypocaustes du *caldarium* et du *tepidarium*. Vue de l'ouest.

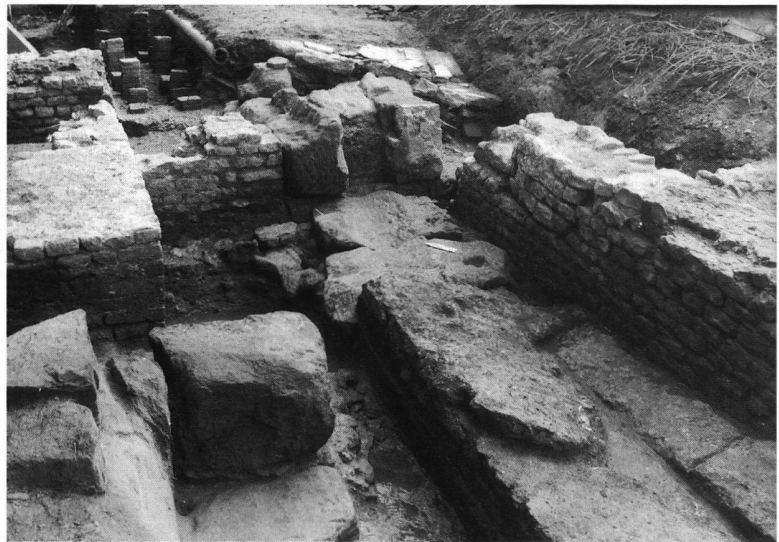
Fig. 17. Avenches / Insula 29, thermes de «Perruet». Les fournaies du local de service sud en cours de fouille. A l'arrière-plan, l'hypocauste d'une des salles méridionales du deuxième état et les restes du dallage de son sol.

Consécutivement aux transformations de la portion méridionale du complexe, le local sud a vu sa partie orientale tronquée de 2.50 m pour ensuite recevoir une seconde fournaise disposée perpendiculairement à celle du *tepidarium* (fig. 17). La forte dégradation de cette dernière empêche de lire ses éventuelles réfections. On notera toutefois la cassure de son socle au moment de l'installation de la pile délimitant le couloir sud ainsi que le curage complet de ses défournements lors de l'installation du deuxième foyer. La bouche de ce dernier pourrait par ailleurs avoir été aménagée dans un passage préexistant, à moins qu'il ne s'agisse d'une simple réfection d'usage.

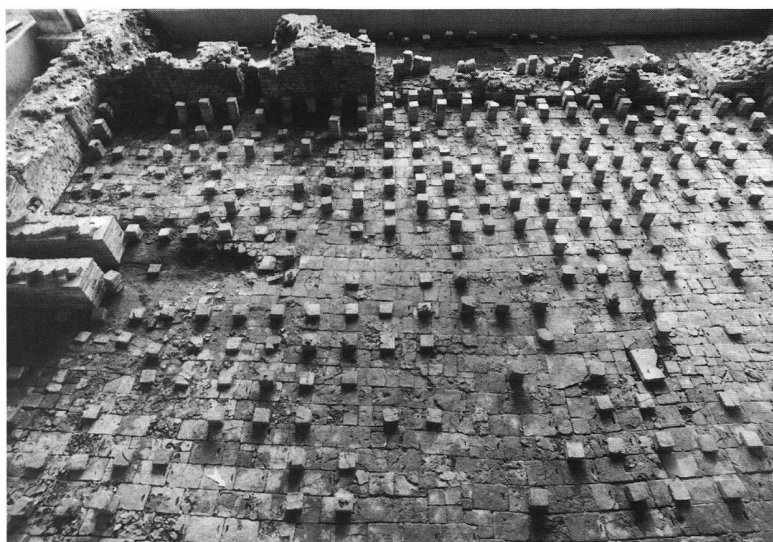
Fig. 18. Avenches / *Insula* 29, thermes de «Perruet». L'*area* du *tepidarium* après nettoyage. Vue plongeante de l'est.

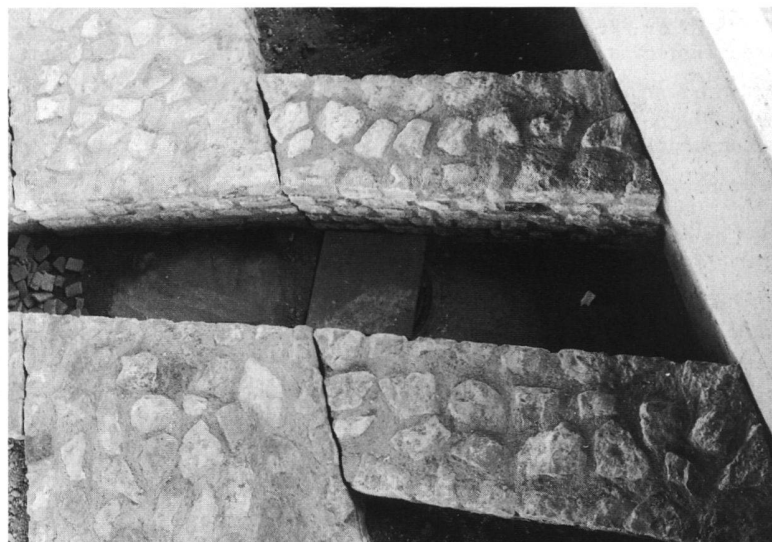
Fig. 19. Avenches / Insula 29, thermes de «Perruet». L'aqueduc au passage du mur nord du frigidarium, vu de l'est. A droite, les piédroits rebâti et le mur en béton de l'enclos. Le radier d'opus spicatum n'est ici pas encore restauré.

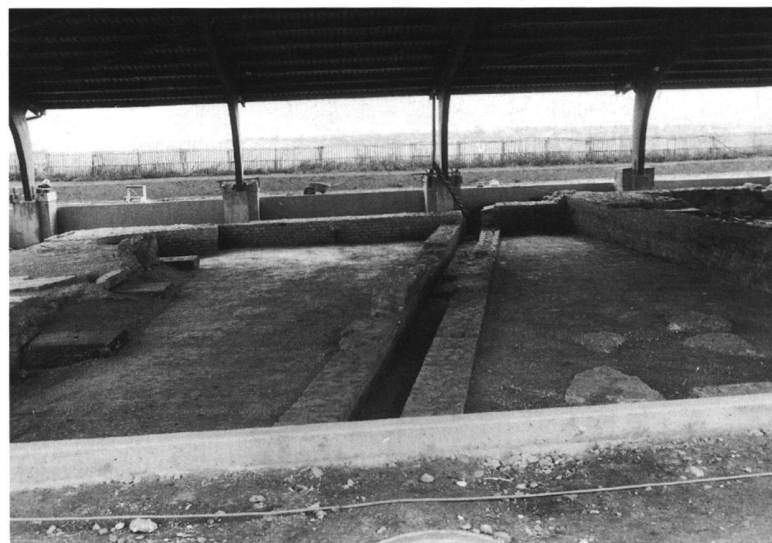
Fig. 20. Avenches / Insula 29, thermes de «Perruet». Le frigidarium restauré, vu du nord. A droite, on a noyé dans le remblai des éléments retrouvés du sol dallé, qui se trouvait à l'origine 1.2 m plus haut.
