**Zeitschrift:** Bulletin de l'Association Pro Aventico  
**Herausgeber:** Association Pro Aventico (Avenches)  
**Band:** 37 (1995)

**Rubrik:** Chronique des fouilles archéologique

## Chronique des fouilles archéologiques 1995

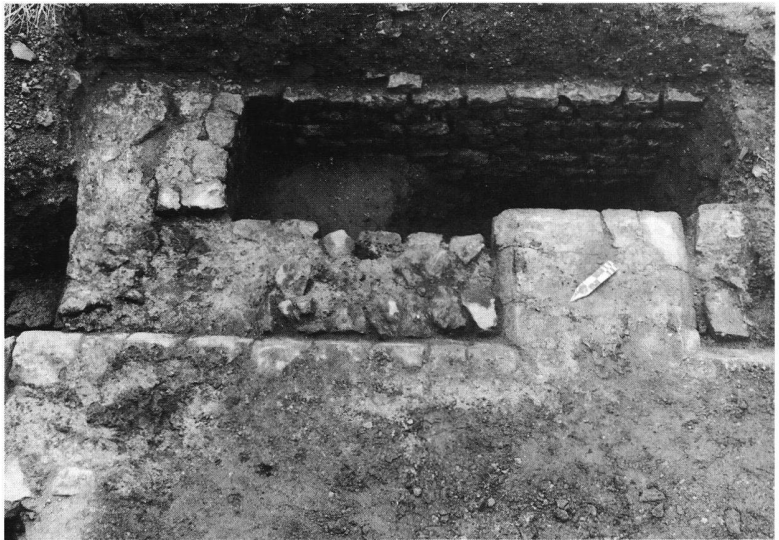
Fig. 15. Avenches / Insula 29, thermes de «Perruet». Les réfections du *praefurnium* nord du *tepidarium*. Vue du nord.

(fig. 15). C'est du moins la disposition adoptée lors des deux dernières réfections constatées du *praefurnium* nord dont les vestiges se superposent (fig. 13 B, 14 et 15).
