Zeitschrift: Bulletin de l'Association Pro Aventico
Herausgeber: Association Pro Aventico (Avenches)
Band: 40 (1998)

La vie des monuments

Philippe BRIDEL et Matthias KAUFMANN

Entretien et restaurations

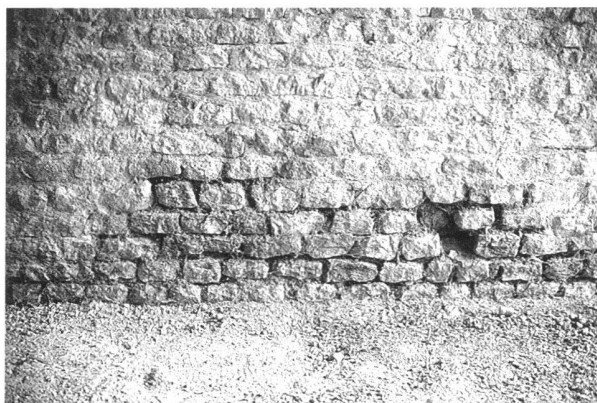
Dans le *couloir sud* de l'entrée orientale, une importante érosion du mortier des joints était visible depuis longtemps à la base des murs (fig. 1), qui avait provoqué la chute de certaines pierres du parement. Ces dégâts sont typiques de cette zone où l'humidité du sol, remontant dans les maçonneries, s'évapore, entraînant à la surface des sels jusque là

Fig. 1. Amphithéâtre. Accès orientaux, couloir sud. Au pied du mur, le mortier qui garnissait les joints du petit appareil a disparu sous l'effet de la remontée des eaux chargées de sel. Quelques moellons du parement sont déjà tombés. Photo M. Kaufmann, MRA.

dissous. Dès que le point de saturation est atteint, ces sels, plus ou moins facilement reconnaissables, se cristallisent en surface de la maçonnerie. Selon les conditions atmosphériques, ils peuvent à nouveau se dissoudre, pour se recristalliser à la première occasion. La cristallisation entraîne une augmentation de volume dont résulte une importante pression.

Dans le cas du petit appareil ici en cause, la migration des eaux chargées de sel se fait principalement par les mortiers de bâtissage ou de jointoyage, de haute capillarité. L'évaporation est en outre particulièrement importante au travers des joints de l'appareil. On ne s'étonnera donc pas que les dégâts dus aux sels soient ici aussi particulièrement patents : lors de chaque cycle de cristallisation, de petites particules du mortier sont éjectées, jusqu'à ce que le joint soit en fin de compte totalement dégarni. Dans le cas du couloir sud, cette érosion est encore accélérée par de fréquents et puissants courants d'air.

Pour garantir la stabilité des murs, il a fallu remplacer le mortier des joints, qui ont été regarnis d'un mortier de rempochage, lors d'une première intervention en automne 1998. Un mortier de finition sera ultérieurement appliqué, en 1999.

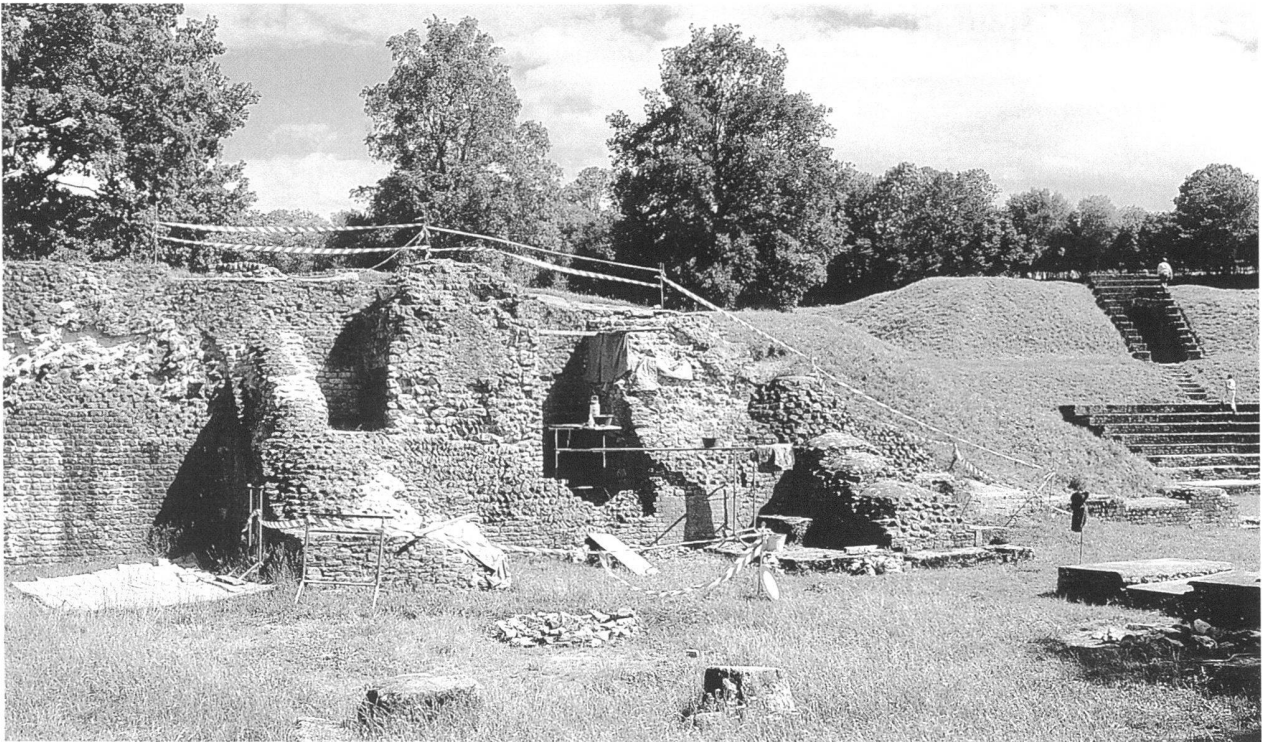
Fig. 2. Théâtre. Le mur d'analemma oriental et les chantiers de restauration. Photo M. Kaufmann, MRA.

Au Théâtre, peu après les sondages réalisés par J. Morel (*supra*, p. 211), une intervention de consolidation des divers états du mur d'analemma oriental s'est imposée, pour garantir la sécurité des visiteurs (fig. 2)¹. L'analyse des maçonneries antiques a révélé l'emploi de moellons de grès et de claveaux de tuf remployés pour l'édification des piédroits et des piles de contrefort du deuxième état de l'*aditus* oriental². Ce recours inhabituel à des matériaux normalement réservés au grand appareil et aux voûtes pourrait s'expliquer par un nouveau débitage de blocs endommagés, vestiges du premier état ruiné. Les travaux de consolidation, et bientôt de restauration nous l'espérons, devront désormais tenir compte de ce marqueur chronologique important pour la compréhension de l'évolution de l'édifice. Ce fut déjà le cas cette année en divers points :

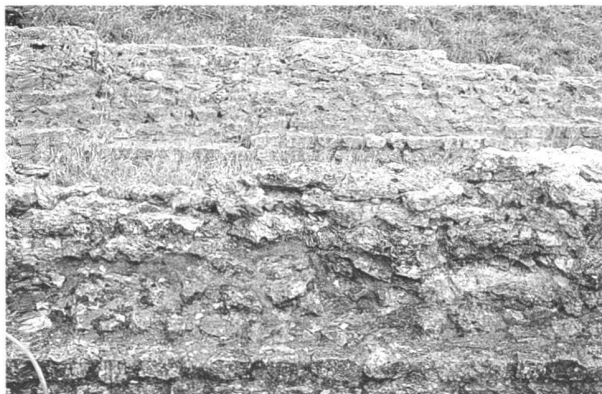
Fig. 3. Un mur rayonnant du secteur est, avant restauration : la chape de protection en mortier au ciment est endommagée et lacunaire ; le noyau de la maçonnerie originale se déchausse et serait condamné à brève échéance sans mesures de consolidation. Photo M. Kaufmann, MRA.

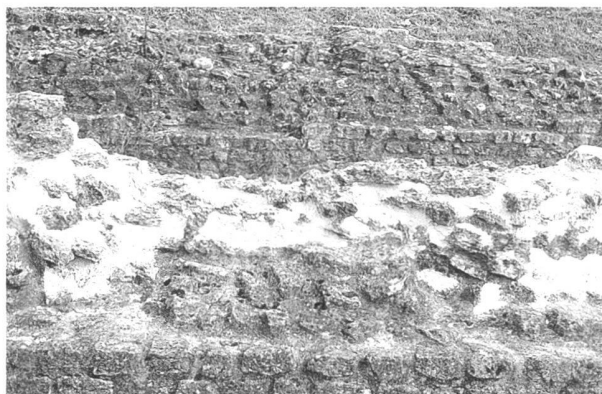
Fig. 4. Après restauration : pour assurer la conservation du noyau original, les secteurs endommagés doivent être consolidés en profondeur. Pour ce faire, on utilise un mortier à base de chaux, de pouzzolane, de tuileau et de sable. Photo M. Kaufmann, MRA.

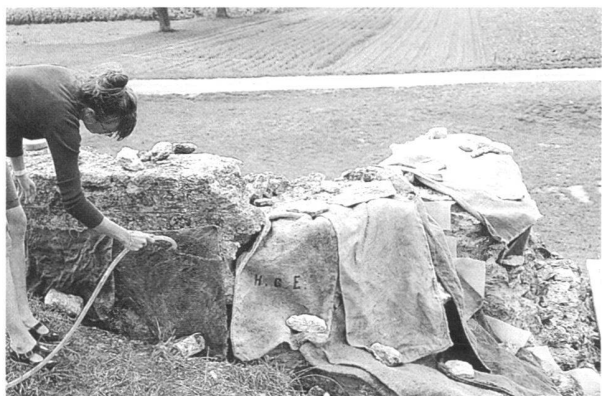
Fig. 5. Le mortier à la chaux ne « prend » que très lentement. Il doit rester longtemps humide, au moins au début du processus. Pour obtenir un mortier de bonne qualité, il convient de le « soigner » après la mise en oeuvre, en le compactant, le maintenant à l'ombre et lui assurant une humidité suffisante. Photo M. Kaufmann, MRA.

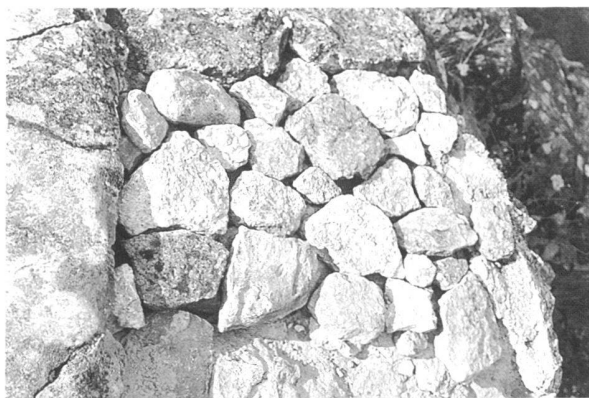
Fig. 6 et 7. Préparation d'une chape de protection. Pour remplacer une chape de ciment fissurée (en haut), on assemble à sec des pierres calcaires qui seront liées au mortier de chaux (en bas). De telles chapes évitent l'usure mécanique du noyau original due au passage des visiteurs et assurent une bonne protection contre les intempéries, pluie, neige ou exposition excessive au rayonnement solaire. Photo M. Kaufmann, MRA.

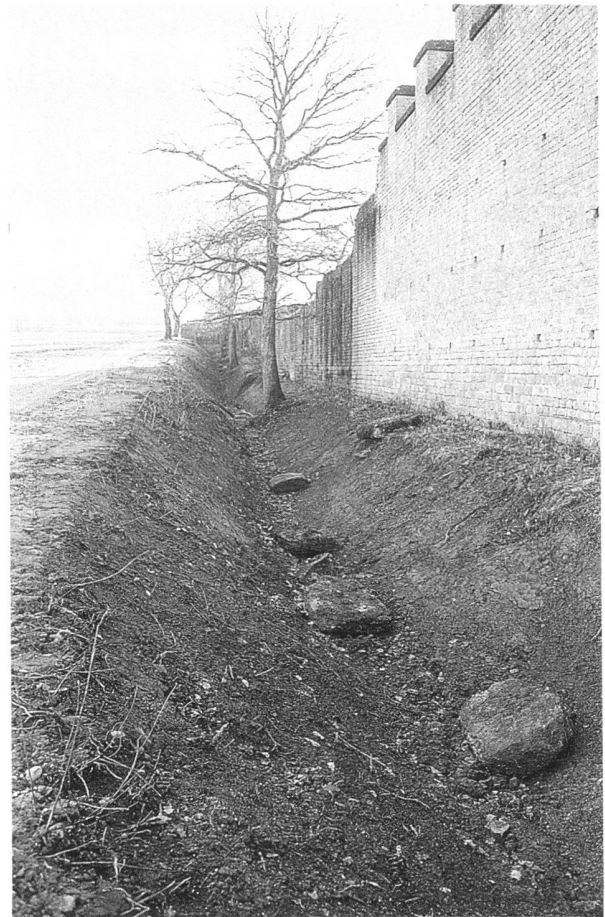
Fig. 8. Le fossé du mur d'enceinte au nord de la porte de l'Est, rétabli dans son profil original. Les chaperons tombés du sommet du mur restent à récupérer. Photo Ph. Bridel, FPA.

Au *Mur d'enceinte* et à la *Porte de l'Est*, les travaux d'aménagement du chemin longeant le mur côté campagne ont démarré de manière impromptue, sans que le projet de réhabilitation de la Porte de l'Est ait été approuvé par la Commune, propriétaire du monument. La météorologie et les disponibilités de l'équipe de fouille nous ont convaincus de limiter cette année notre intervention au suivi de l'aménagement du nouveau chemin et au redégagement du fossé romain qui le sépare du mur, encombré de buissons et de matériaux provenant de l'épierreage des champs voisins. Les lieux ont ainsi retrouvé l'aspect que L. Bosset leur avait donné (fig. 8) ; reste à prélever encore une vingtaine de chaperons en grès des créneaux, certains endommagés par trois quarts de siècle de séjour en plein air, qui avaient été laissés sur place. La réhabilitation de la porte elle-même et de ses passages est renvoyée au printemps prochain, lorsque seront réalisés les travaux de finition des chemins et de l'aire de stationnement pour les cars, aménagée 150 m au sud.
