Innenrestaurierung Kapelle Jonenthal

1994—1995

VON ERNST STREIFF

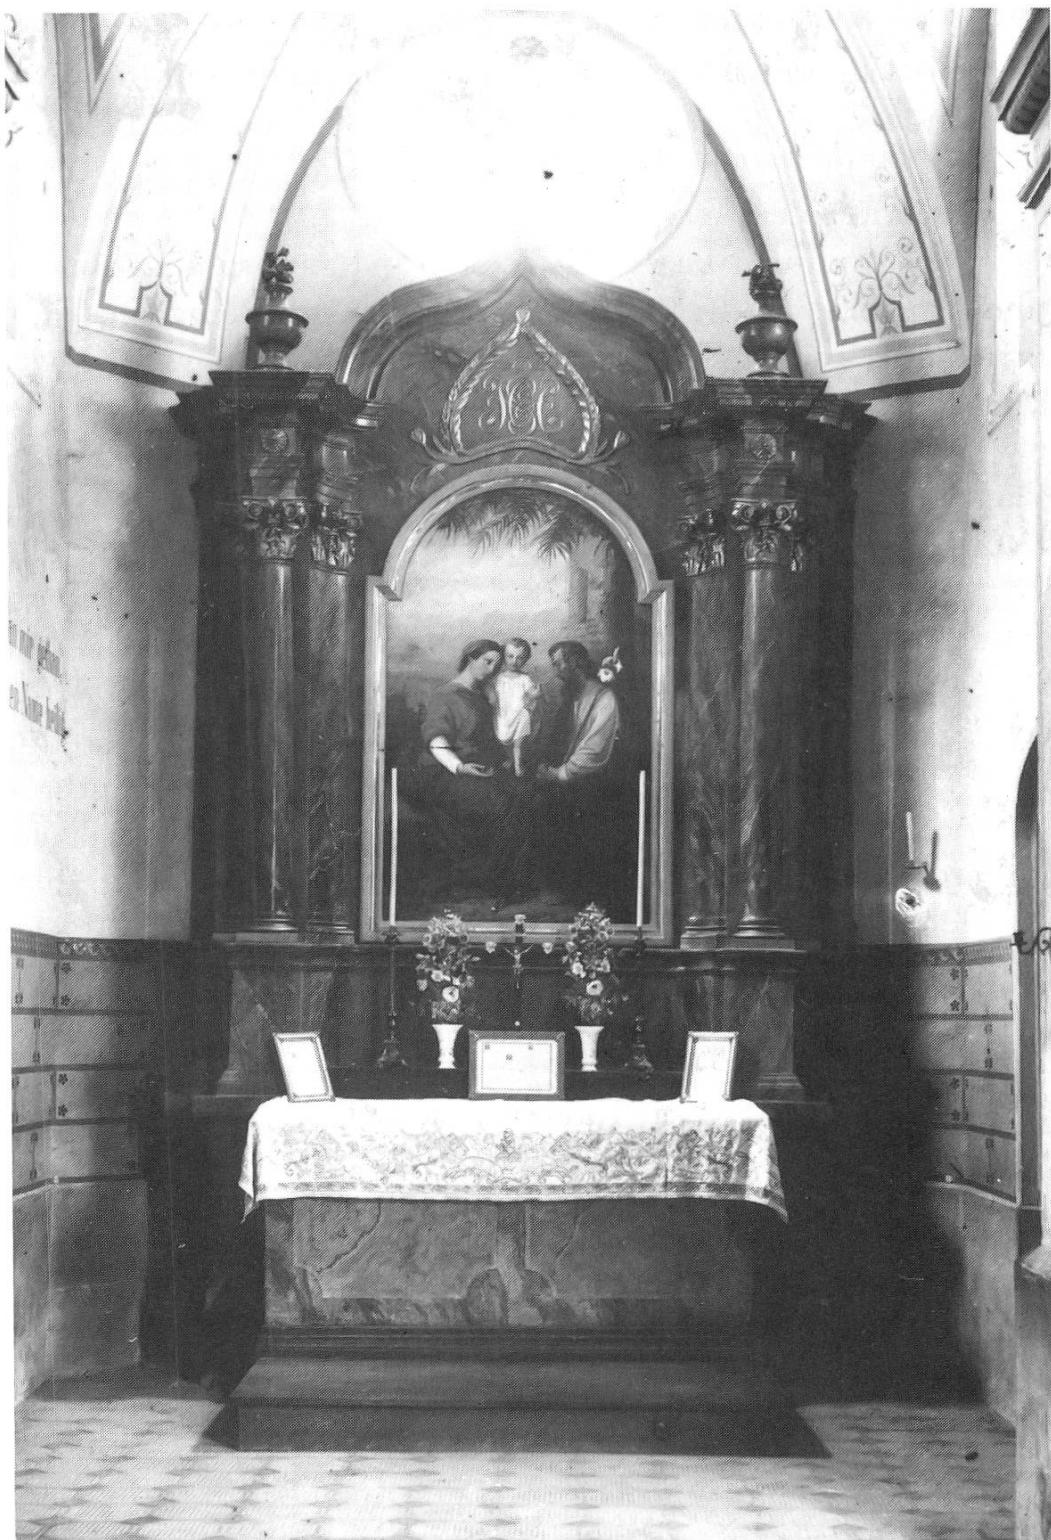
Seitenaltar rechts: Zustand vor 1962

An übriger Ausstattung sind vor allem die Seitenaltarblätter (siehe Foto: S-Altar rechts) zu erwähnen (durch J. Füglistaller 1842 erneuert). Mit deren Restaurierung wurde die Firma Xaver Stöckli Söhne in Stans betraut. Im gleichen Atelier restauriert wurden auch die Kreuzwegstationen (signiert N(iklaus) Bütler 1817). Da die bisher im rechten Seitenschiff aufgehängten Stationenbilder infolge Sonneneinstrahlung stark krakeliert waren, entschloss man sich zu einer Neuplatzierung, beginnend mit Nr. 1 im rechten Seitenschiff. Zudem ist im dortigen Bereich beim hochliegenden Fenster ein Vorhang angebracht worden.
