Zeitschrift: IABSE reports = Rapports AIPC = IVBH Berichte
Band: 57/1/57/2 (1989)

Rubrik: Poster Session 1

Dauerhafte Dachkonstruktionen besonderer Industriebauten

Durable Roof Construction of Industrial Buildings

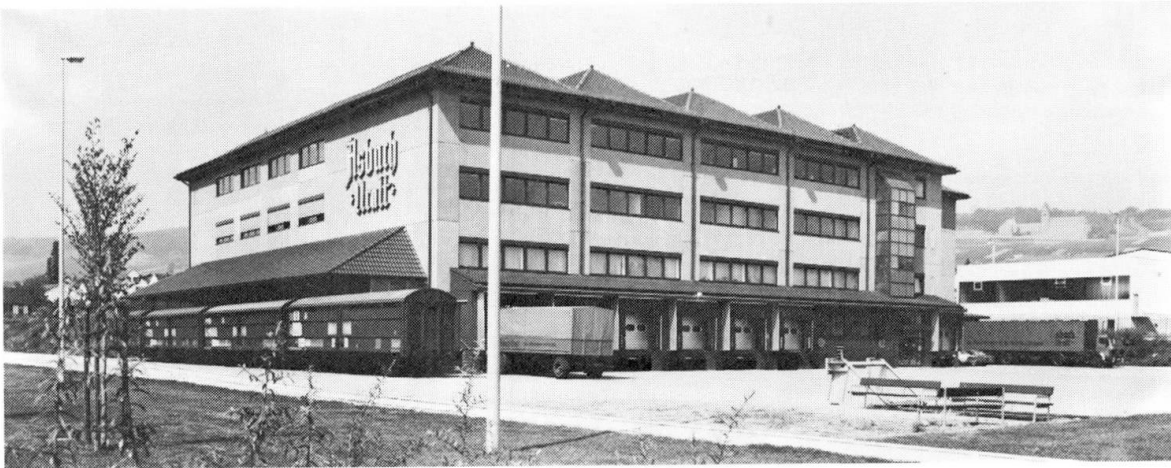
Abb. 2 Ein Industriebau mit ziegelgedeckten Walmdächern.

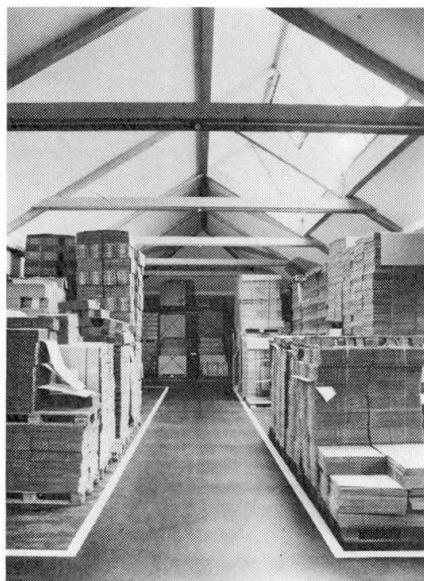
Abb. 3
Geneigte Dächer vergrößern
das nutzbare Raumvolumen.

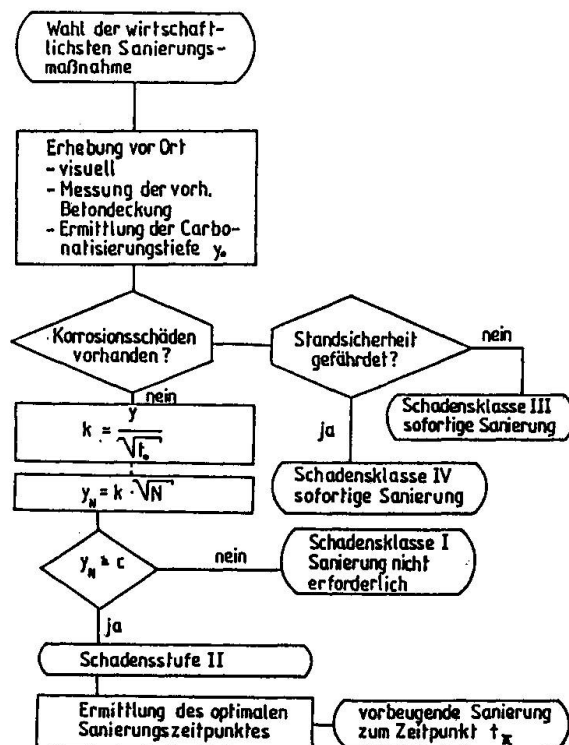
Bild 1 Schematische Darstellung des Entscheidungsvorganges

Durch die Einteilung in Schadensstufen wird eine schnelle Beurteilung der Konstruktion hinsichtlich der vorhandenen karbonatisierten Korrosionsschäden im Hinblick auf die erforderlichen Sanierungsmaßnahmen ermöglicht. Darüber hinaus kann beurteilt werden, ob und wann eine vorbeugende Sanierung durchzuführen ist. Der Entscheidungsprozeß ist in Bild 1 dargestellt.

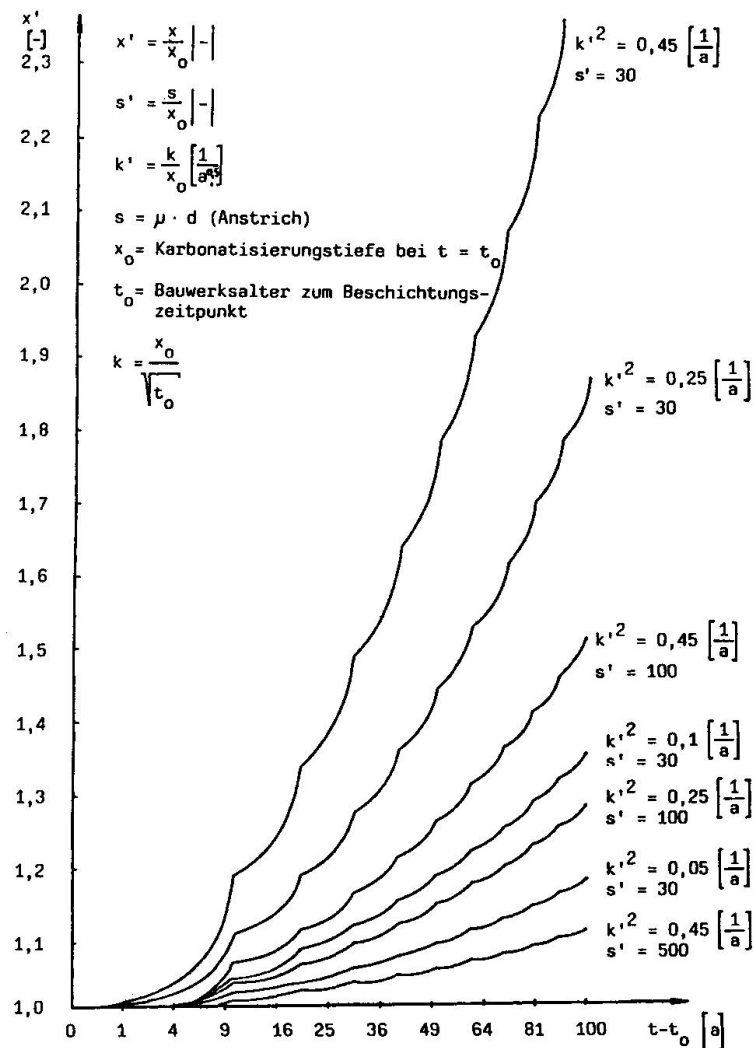
Bild 2 Karbonatisierung in Abhängigkeit von der Zeit unter Berücksichtigung der Kreidung des Anstriches. Auszug aus [2]

Die in [1] dargestellten Untersuchungen haben ergeben, daß eine vorbeugende Sanierung immer billiger ist als das Auftreten von Korrosionsschäden abzuwarten, um sie nachträglich zu sanieren. Hierbei wurden unterschiedliche Sanierungskosten, unterschiedliche Zinsen sowie Baupreissteigerungsraten und die Tatsache, daß karbonatisierungsbremsende Anstriche kreiden - wie alle anderen Anstriche auch - und deswegen ca. alle 10 Jahre zu erneuern sind, berücksichtigt (siehe Bild 2).

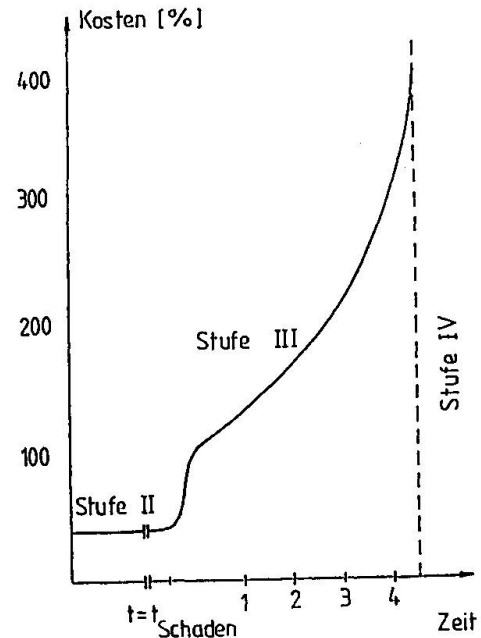
Bild 3 Entwicklung der Instandsetzungskosten für Beton in Abhängigkeit von der Zeit bei nicht erfolgter Instandsetzung

Bauteile dieser Schadensstufe weisen korrosionsbedingte Abplatzungen der Betonüberdeckung auf. - Aufgrund dieser Betonabplatzungen ist es erforderlich, die Sanierungsmaßnahmen kurzfristig einzuleiten: Wenn Stahl ungeschützt im Abplatzungsbereich direkt der Atmosphäre ausgesetzt ist bzw. im bereits karbonatisierten Betonbereich liegt, kann er schnell korrodieren. Aufgrund der deswegen zunehmenden Korrosionsschäden wird der erforderliche Aufwand, um die Schäden zu beheben, in kürzester Zeit überproportional steigen (siehe Bild 3).
