Le pont de Jallieu (Isère)

construit en béton armé système Hennebique (1903).

Par M. H.-M. DE CROUSAZ, ingénieur.

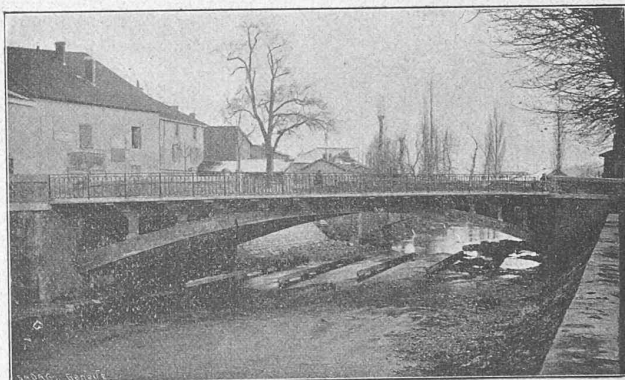
Fig. 1. — Pont de Jallieu (Isère).

Le pont a 25 m. d'ouverture biaise entre culées, 10 m. de largeur entre garde-corps (deux trottoirs de 1^m,30 et une chaussée de 7^m,40) et présente une pente moyenne de 2 % dans le sens longitudinal. Cette pente, vu le biais, augmentait considérablement la difficulté, étant donné que transversalement la chaussée ne pouvait être en pente.

L'ossature du pont est constituée par 6 arcs indépendants, de 30/45 cm. à la clé et 50/60 cm. aux naissances.

La flèche est de 2 m. pour 25 m. de portée, soit un surbaissement de 1 : 12,5.

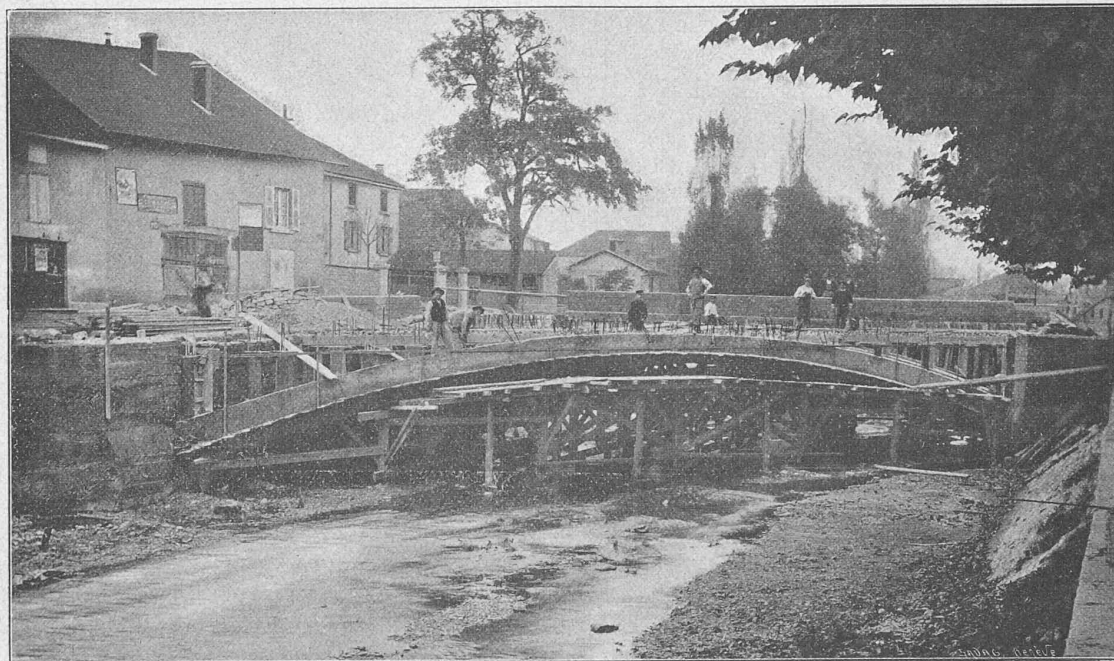
Fig. 6. — Pont de Jallieu (Isère). — Vue prise pendant la construction.

En ce qui concerne la construction proprement dite du pont, nous nous rapportons aux dessins et photographies, pour éviter des descriptions longues et compliquées.
