Zeitschrift: Bulletin technique de la Suisse romande
Band: 38 (1912)
Heft: 17

Concours du bâtiment destiné aux collèges classique et scientifique, à Lausanne.

Rapport du Jury

CONCOURS POUR LES COLLÈGES CANTONAUX, A LAUSANNE

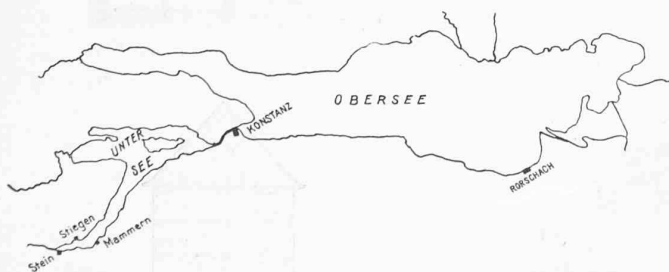
Lac de Constance.

Le lac de Constance comprend deux lacs l'Obersee et l'Untersee reliés par le Rhin, à la hauteur de Constance. Lorsque le plan d'eau est à la cote 401,02 au-dessus de la mer, la superficie des deux lacs est de 577,35 km². A la

cote moyenne annuelle de 398,94 m. le volume d'une tranche d'eau d'un mètre de hauteur est de 542 180 000 m³. Le niveau moyen d'été diffère de 0,824 m. du niveau moyen d'hiver : le volume correspondant à cette différence de

niveau comptée sur la surface entière des deux lacs, est de 446 631 000 m³. Pour amener une dénivellation de 1 cm. en 24 heures, en eaux moyennes, il faut un débit de 62,75 m³ par seconde.

Le bassin versant de l'Obersee, jusqu'à Constance est de 10997,9 km² et de 11564,1 km² pour les deux lacs, jusqu'à Stein.
