Zeitschrift: Bulletin technique de la Suisse romande
Band: 38 (1912)
Heft: 17

CONCOURS POUR LES COLLÈGES CANTONAUX, A LAUSANNE

1^{er} prix : projet « Dimanche », de M. Oulevey, architecte, à Lausanne.

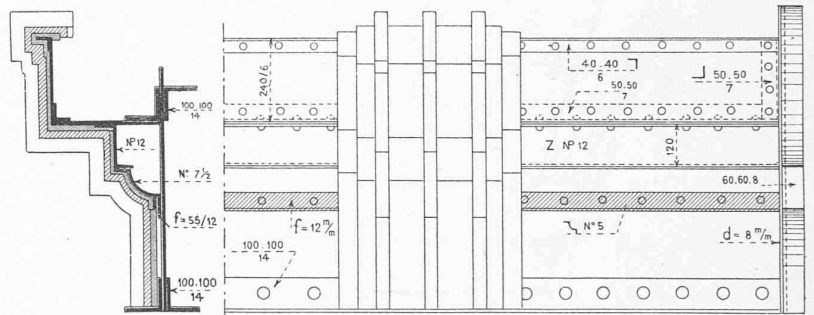
Poutre longitudinale de bord.
Fig. 9. — Elévation de l'extrémité.

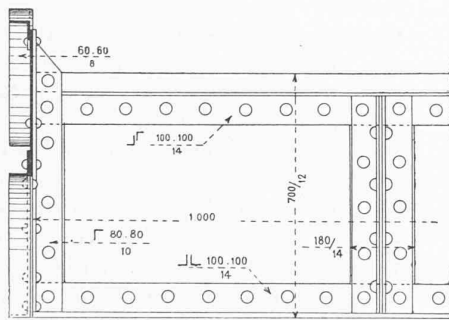
Fig. 10. — Coupe en long de l'extrémité.

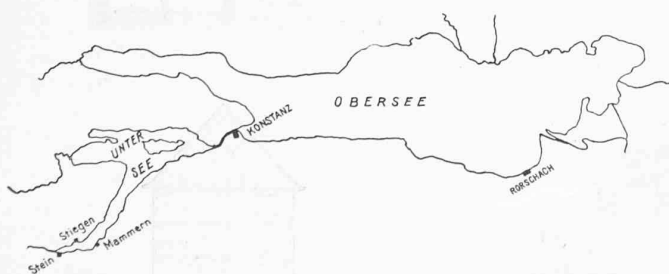
Lac de Constance.

Le lac de Constance comprend deux lacs l'Obersee et l'Untersee reliés par le Rhin, à la hauteur de Constance. Lorsque le plan d'eau est à la cote 401,02 au-dessus de la mer, la superficie des deux lacs est de 577,35 km². A la
