Artikel: Les travaux d'aménée dans la Grande Eau des eaux du lac d'Arnon

Autor: Schmidhauser, P.

Les travaux d'aménée dans la Grande Eau des eaux du lac d'Arnon

par P. SCHMIDHAUSER, ingénieur, Directeur des travaux.

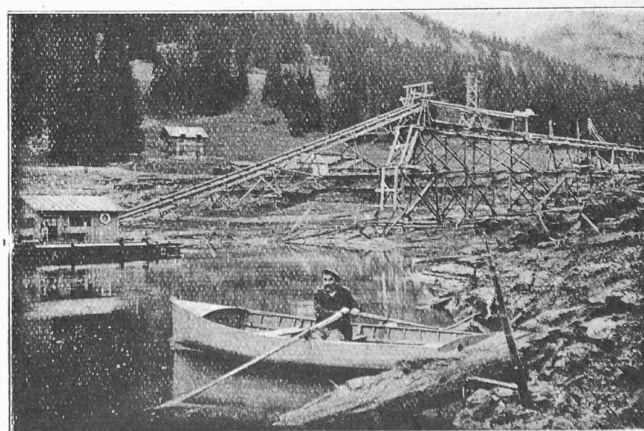
Fig. 40. — L'installation de pompage et l'estacade devant l'émissaire naturel du lac, le 20 novembre 1920, la première tranche d'eau de 9 m. 60 de profondeur étant évacuée.
