## Les travaux d'aménée dans la Grande Eau des eaux du lac d'Arnon

par P. SCHMIDHAUSER, ingénieur, Directeur des travaux.

### Affaissements et écoulements des berges. Effets d'érosion.

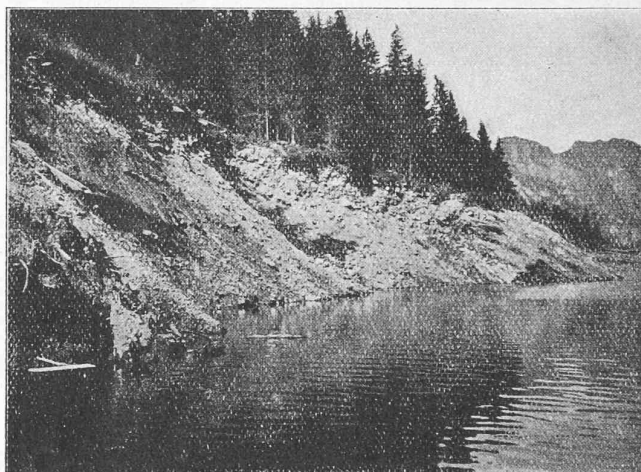
Fig. 51. — Vue partielle de la berge écoulée prise après que le niveau du lac eut remonté d'une quinzaine de mètres.

*Écoulements de berges.* Tout le long des deux rives longitudinales du lac, qui accusent des pentes très raides jusqu'à de grandes profondeurs, des écoulements nombreux de masses parfois assez importantes se sont produits. Les masses écoulées étaient des éboulis qui, amoncélés par les siècles et descendus des hauteurs avoisnantes, se sont arrêtés dans leur course sur la berge sous-lacustre en des talus n'assurant leur équilibre que tant qu'ils étaient immergés. Le retrait des eaux rompant cet équilibre, les écoulements devaient s'ensuire forcément. La fig. 51 reproduit l'aspect de la berge après l'écoulement, en une seule masse d'environ 20 000 mètres cubes, qui nous occasionna l'émotion mentionnée précédemment.

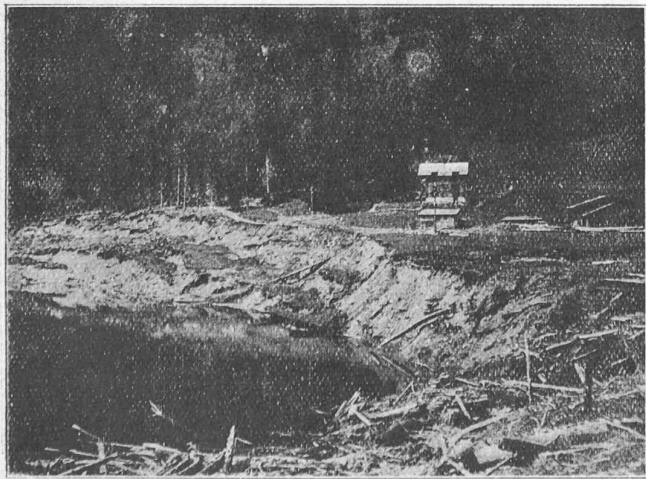
Fig. 50. — Affaissement de berge.

restituer cette eau. Il résulte de cette fuite par le pied un tassement de la surface, puis des crevasses et parfois quelques éboulements de faible importance. Les deltas des deux principaux affluents du lac, le torrent descendant du Chalet-Vieux au sud, et l'Arnätschibach près de l'extrémité nord, ont fourni les deux seuls exemples intéressants de ce phénomène. La fig. 50 montre l'affaissement de l'ancien cône d'alluvions de l'Arnätschibach.
