SOMMAIRE : *Ponts de guerre*, par M. A. BUHLER, ingénieur, chef de la section des ponts à la Direction générale des Chemins de fer fédéraux (suite). — *Concours d'idées pour un plan d'aménagement d'une partie de la Rive droite de la Ville de Genève et du quartier de l'Île* (suite). — *L'électrification du Jura-Neuchâtelois*. — *Les Congrès internationaux d'architecture moderne*. — *Deuxième Conférence internationale de l'énergie, à Berlin, 1930*. — BIBLIOGRAPHIE.

Ponts de guerre,

par A. BUHLER, ingénieur, chef de la section des ponts à la Direction générale des Chemins de fer fédéraux.

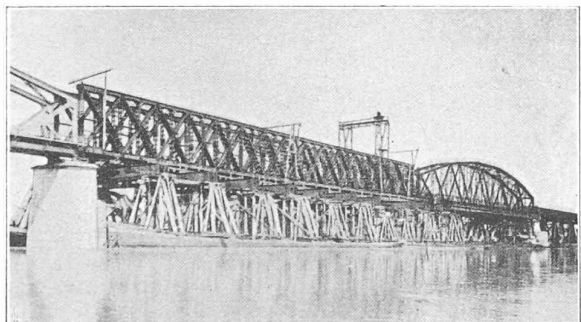
× Fig. 27 d. — Détails des travaux de remplacement, dont la vue générale est donnée par la fig. 27 c.

c) Sur le secteur du front austro-serbe l'ouvrage le plus important à reconstruire était le pont sur la Save près de Belgrade. Les figures 27 a à e montrent les phases de reconstruction les plus essentielles pendant les années 1915-1920, accompagnées de quelques explications.

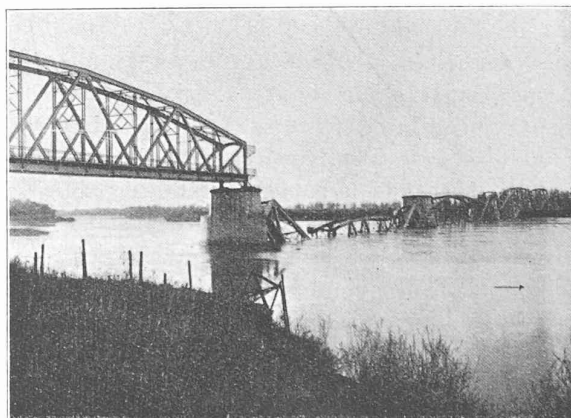
Fig. 27 e. — Pont sur la Save, près de Belgrade, destruction de l'ouvrage neuf « définitif » par les Autrichiens et les Allemands lors de leur retraite, en 1918. La réparation a été faite par un pont militaire semblable à celui de la fig. 27 b, qui fut remplacé par des travées définitives.
