**Zeitschrift:** Bulletin technique de la Suisse romande  
**Band:** 64 (1938)  
**Heft:** 21

## Concours pour l'étude des plans d'un bâtiment destiné à la Banque Populaire Valaisanne S. A., à Sion.

III<sup>e</sup> prix :  
projet « Fonctions »,  
de M. Marcel Mayor, architecte,  
à Lausanne.

IV<sup>e</sup> prix :  
 projet « Valais »,  
 de M. Maurice Grivel,  
 architecte,  
 à Lausanne.

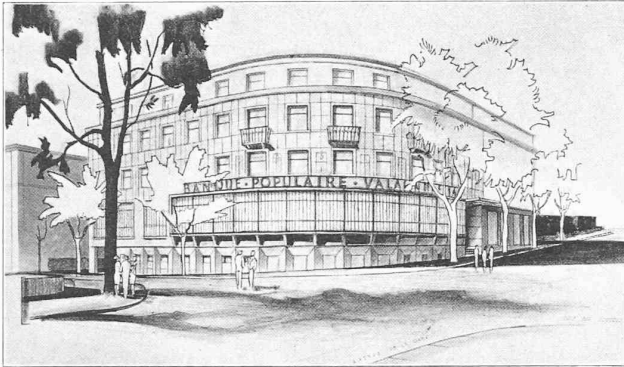
Les façades sont sobres et bien ordonnées. L'entrée des locataires est trop discrète.

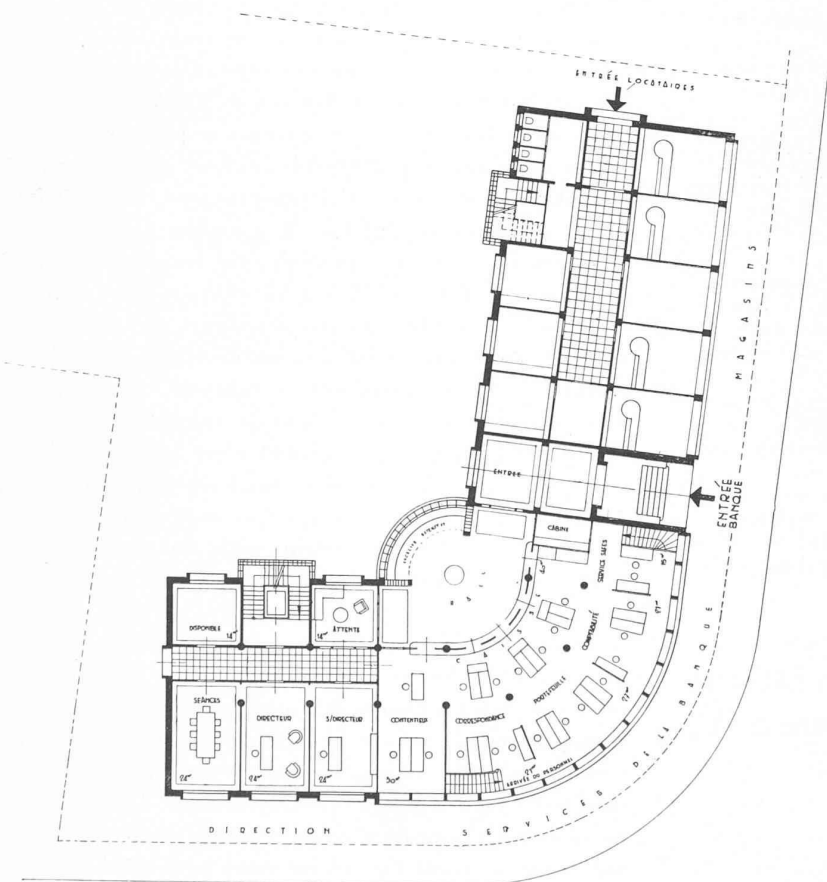
Plan du rez-de-chaussée.  
Echelle 1 : 400.

Plan simple et bien éclairé. La disposition générale de la Caisse, des bureaux et de la Direction est excellente.

Le Hall est un peu loin de la rue, et le couloir d'entrée trop important. Il manque des toilettes pour la direction au rez-de-chaussée, qui pourraient se trouver dans le local disponible. Le sous-sol est mal étudié.

Au point de vue de la sécurité, la proximité du trésor et de

l'entrée du personnel n'est pas judicieuse. Deux points d'appui du rez-de-chaussée ont été omis en sous-sol. Au 1<sup>er</sup> étage les dégagements des bureaux sont trop vastes. Aux étages supérieurs, l'accès au grand appartement est malaisé.

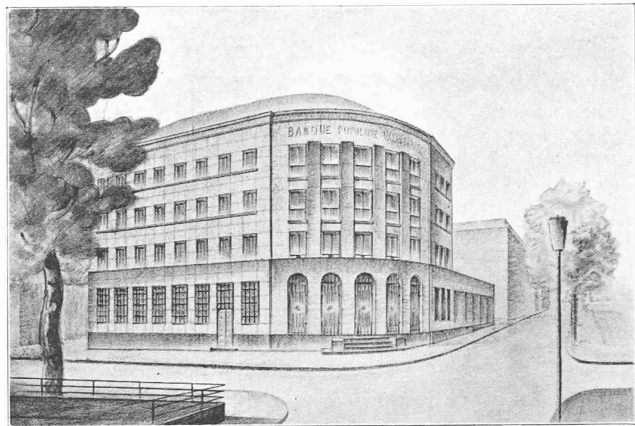
Les façades sont sobres, mais un peu sévères.

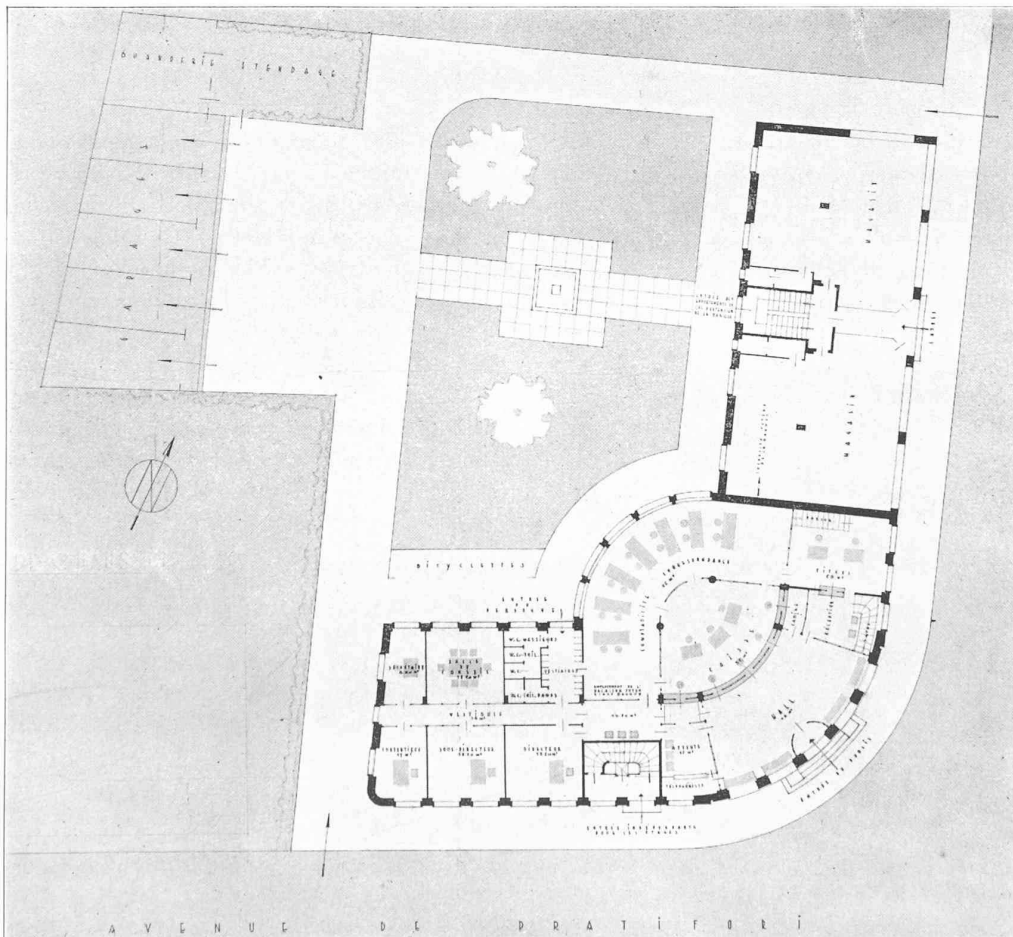
Plan  
 du rez-de-chaussée.  
 Echelle 1 : 400

Bon plan simple et bon éclairage des bureaux. A l'entrée, l'emprise du perron sur le trottoir n'est pas admissible, le tambour d'entrée insuffisant, de même que le développement des guichets dans le Hall. Au sous-sol, les caves réservées aux

locataires sont insuffisantes. Aux étages, l'escalier des locataires et les vestibules des appartements prennent quatre travées au midi, au détriment des appartements eux-mêmes.
