## Etude géologique des terrains de fondation du Barrage de Bou-Hanifia <sup>1</sup>

par ALFRED FALCONNIER et AUGUSTIN LOMBARD, Drs. Sc.,  
géologues-conseils.

La construction du barrage de Bou-Hanifia sur l'Oued El Hammam à 4 km à l'amont du village de Bou-Hanifia les Thermes (Département d'Oran, Algérie) a nécessité de très sérieuses investigations géologiques.

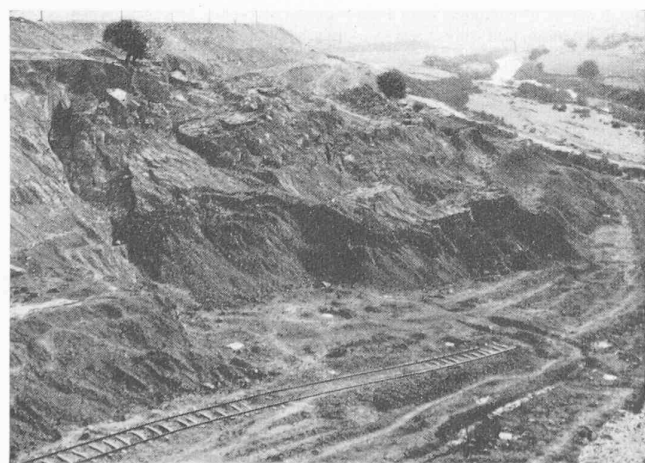
Fig. 11. — Mécanisme des glissements ayant affecté les terrains devant servir d'appui au bajoyer rive gauche du canal de fuite.

Dans la figure 11, nous avons représenté schématiquement l'équilibre des moments  $L \times \Sigma Fr$  (bras de levier  $L$  par somme des frottements et des réactions du terrain

s'opposant au glissement) et  $l \times g$  (bras de levier  $l$  par poids de l'élément mobile circulaire susceptible de basculer) par rapport au centre théorique 0 du plan de rupture circulaire  $X - X0$ .

Il est clair que si la valeur de  $l \times g$  est légèrement supérieure à celle de  $L \times \Sigma Fr$ , on aura affaire à un moment de rotation capable de faire basculer l'élément circulaire intéressé autour du centre 0.

Après basculement, on aura le glissement représenté par la figure 11. On constatera une niche d'arrachement circulaire et au bas du talus un bombement de terrain crevassé. On pourra également assister à la formation de plusieurs basculements successifs tels qu'ils sont représentés par la figure 11.

Il y aura alors déplacement du centre théorique 0 de rotation en 0' et 0'' jusqu'à ce que l'équilibre du versant soit réalisé.

Ce sont des glissements de cette nature qui se sont produits dans le tronçon final du canal de fuite. Le profil trapézoïdal du canal de fuite a été alors remplacé par un profil circulaire suivant l'élégante solution préconisée par l'ingénieur *Caquot*.
