SOLS ET FONDATIONS ¹

Les fondations des chaussées

par M. L. PERRET, ingénieur en chef du Service cantonal des routes, Lausanne.

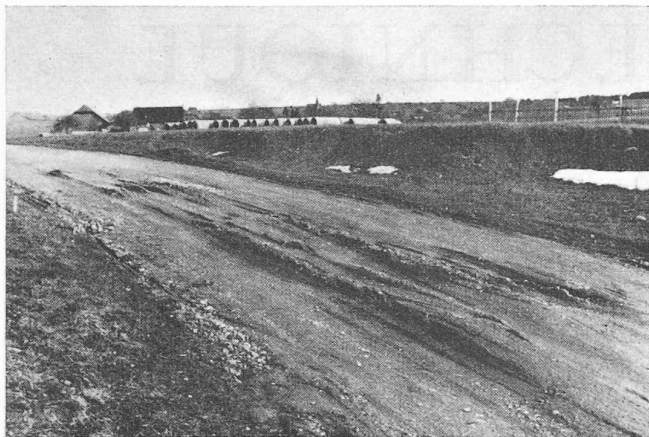
Fig. 1. — Type de chaussée ordinaire (non revêtue) fondée sur sol glaiseux-sableux, détruite par le gel de l'hiver 1941-1942.

A la fin de chaque hiver, au moment du dégel, on constatait sur un certain nombre de routes du Plateau vaudois, dont le sous-sol est formé de dépôts glaciaires de caractère argileux, des affaissements sous le passage des roues des véhicules, ainsi que des refluentements de matériaux de part et d'autre de ceux-ci. Des boues argileuses, de couleur jaunâtre, apparaissaient le plus souvent en surface. La route devenait rapidement dangereuse et même impraticable pour les chars qui enfonçaient jusqu'au moyeu, tandis que les véhicules à moteur s'immobilisaient souvent et ne pouvaient être dégagés qu'avec peine. Pour remettre aussi rapidement que possible la chaussée en état de viabilité, les cantonniers se bornaient généralement à supprimer les bourrelets de matériaux faisant saillie sur la chaussée et à niveler, au moyen de pierres de grosse dimension, les dépressions creusées par les roues des véhicules. Si le dégel s'opérait

La formation de ces boues argileuses liquides s'explique ainsi : Pendant la période de gel, l'eau souterraine remonte par capillarité au travers des couches argileuses et il se forme des lentilles de glace. Au moment du dégel, qui commence généralement en surface, l'eau qui constituait les lentilles de glace se trouve subitement libérée et, comme elle ne peut s'écouler en profondeur du fait que les couches inférieures sont encore gelées, elle provoque le ramollissement des terres argileuses qui se transforment en boues par l'action de pétrissage due aux passages des véhicules.

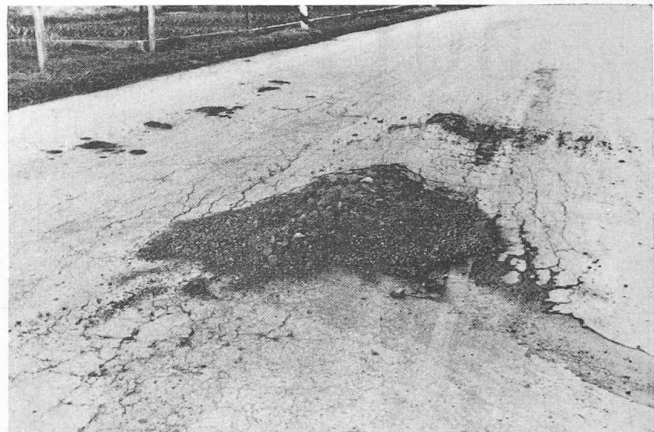
Fig. 2. — Type de chaussée munie d'un revêtement bitumineux et fondée sur sol glaiseux-sableux, détruite par le gel de l'hiver 1941-1942.

C'est la raison pour laquelle un certain nombre de chaussées bitumées, établies empiriquement sans analyse véritable des sols, ont subi de nombreuses déformations, soit des affaissements et soulèvements entraînant la formation de nombreuses fissures.

Il n'en est plus de même si la fissuration est forte, car dans ce cas le recollage ne peut se faire et les eaux météoriques pénètrent à l'intérieur du revêtement, aggravent le mal, d'où nécessité de procéder à la réfection complète des parties en mauvais état.
