**Artikel:** II. Le centre postal de Lausanne: les problèmes techniques posés par la construction du nouveau centre postale Lausanne 2 Gare  
**Autor:** Panchaud, F.  
**DOI:** <https://doi.org/10.5169/seals-69653>

### LES PROBLÈMES TECHNIQUES POSÉS PAR LA CONSTRUCTION DU NOUVEAU CENTRE POSTAL LAUSANNE 2 GARE

par le professeur F. PANCHAUD, ingénieur-conseil

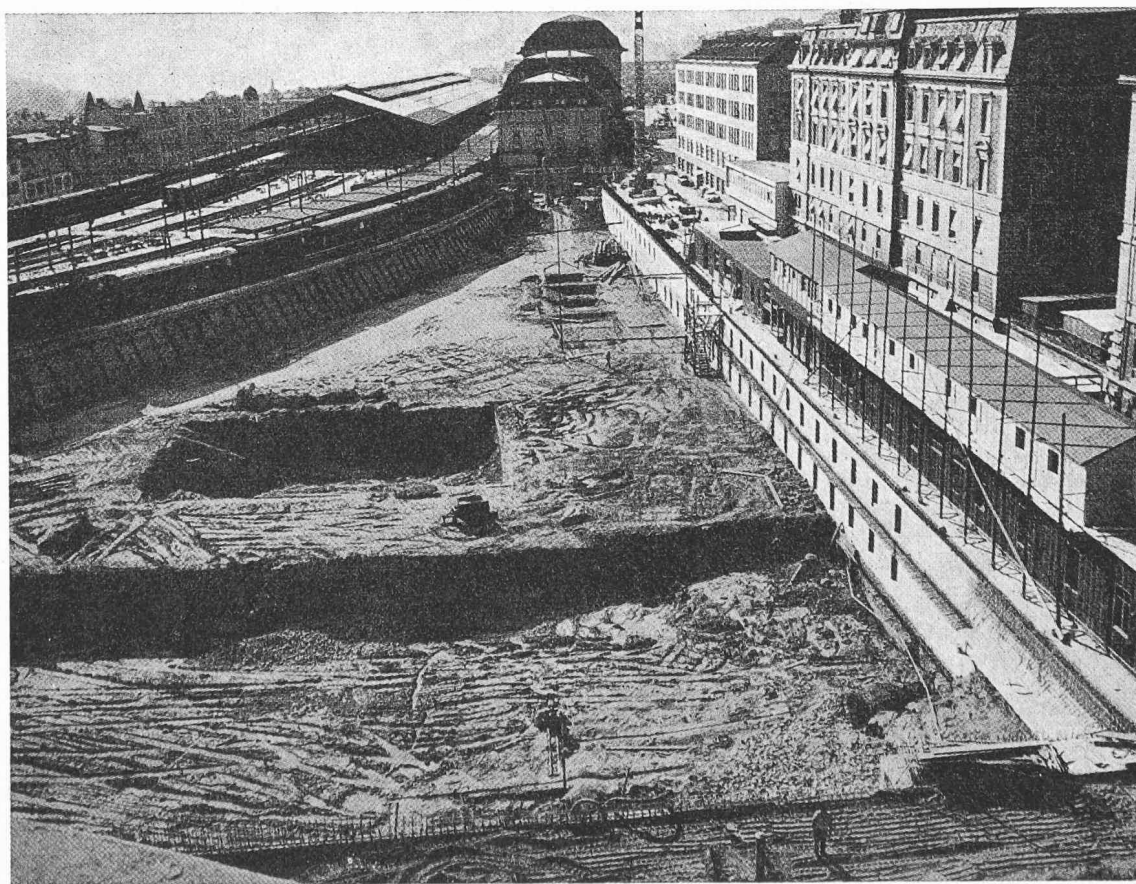
Fig. 1. — Ouverture de la fouille générale. On distingue les deux murs d'enceinte : le mur côté voies avec son étayage, et le mur d'enceinte nord autostable.

A l'arrière-plan, les excavations de quelques colonnes. Au premier plan, la surprofondeur des sous-sols.

suivant les endroits. Tout ce sous-sol s'étend jusqu'aux limites strictes des emprises disponibles. Il a été délimité par ce que l'on a appelé les murs d'enceinte qui s'étendent sur tout son périmètre et qui ont été construits en tout premier lieu, dans des fouilles en tranchées, étayées par des parois de palplanches, partout où la nature du terrain l'exigeait (fig. 1). Ces murs sont de deux types :

La figure 1 représente l'état du chantier au moment où cette excavation générale est à peu près achevée.

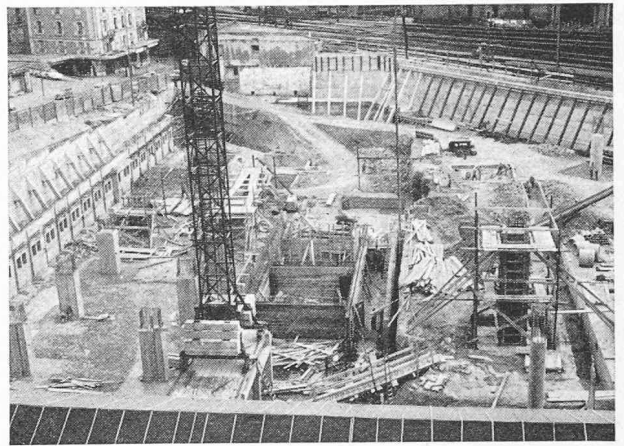
Fig. 5. — Etat du chantier, en cours d'exécution des sous-sols. On distingue le mur côté voies et le mur autostable le long de l'avenue d'Ouchy avec butons obliques.

a) Du côté nord, devant les bâtiments existants de la Rasude, et du côté est, le long de l'avenue d'Ouchy, ils sont autostables, c'est-à-dire capables de supporter à eux seuls la poussée des terres. Ils sont constitués par deux parois en béton parallèles, encastrées dans un bloc de fondation, situées à une certaine distance l'une de l'autre et reliées par une dalle supérieure et une dalle intermédiaire, pour former un cadre à deux étages ; on a réservé ainsi des couloirs de circulation pour permettre le passage des nombreuses canalisations nécessaires aux bâtiments. Du côté est, ce cadre à étages a été transformé en supprimant la dalle supérieure pour lui donner la forme d'un saut-de-loup, les deux parois du mur étant reliées par une succession de butons obliques en béton armé, visibles sur la figure 5.
