Artikel: Problèmes géotechniques lors de la construction du téléphérique du Petit Cervin
Autor: Rieder, Urs / Keusen, Hans-Rudolf / Amiguet, Jean-Louis
DOI: <https://doi.org/10.5169/seals-74335>

Problèmes géotechniques lors de la construction du téléphérique du Petit Cervin¹

par Urs Rieder, Hans-Rudolf Keusen et Jean-Louis Amiguet, Zollikofen

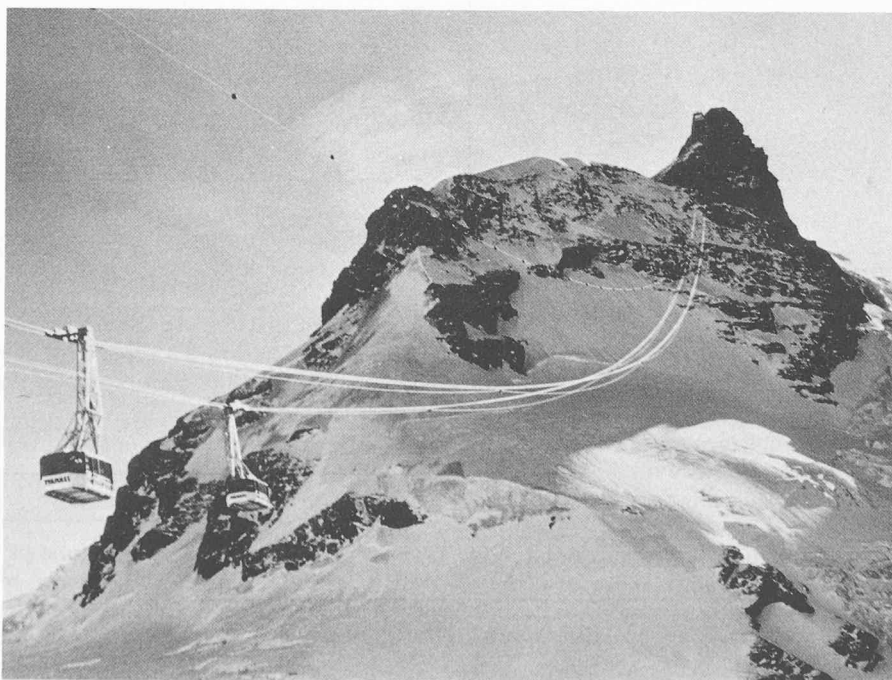
Fig. 1. — A la fin de 1979 le téléphérique du Petit Cervin (3883 m s. m.) sur Zermatt a été mis en exploitation. La construction a posé au constructeur des problèmes extraordinaires. Moins évidents, mais non moins exigeants se sont posés toute une série de problèmes géologiques/géotechniques dont quelques-uns sont décrits ici.

La construction d'ouvrages en haute montagne (fig. 1) présente des difficultés particulières. Eu égard à la rareté des documents traitant de ces problèmes, il nous a paru intéressant de reprendre ici un article déjà paru en allemand.

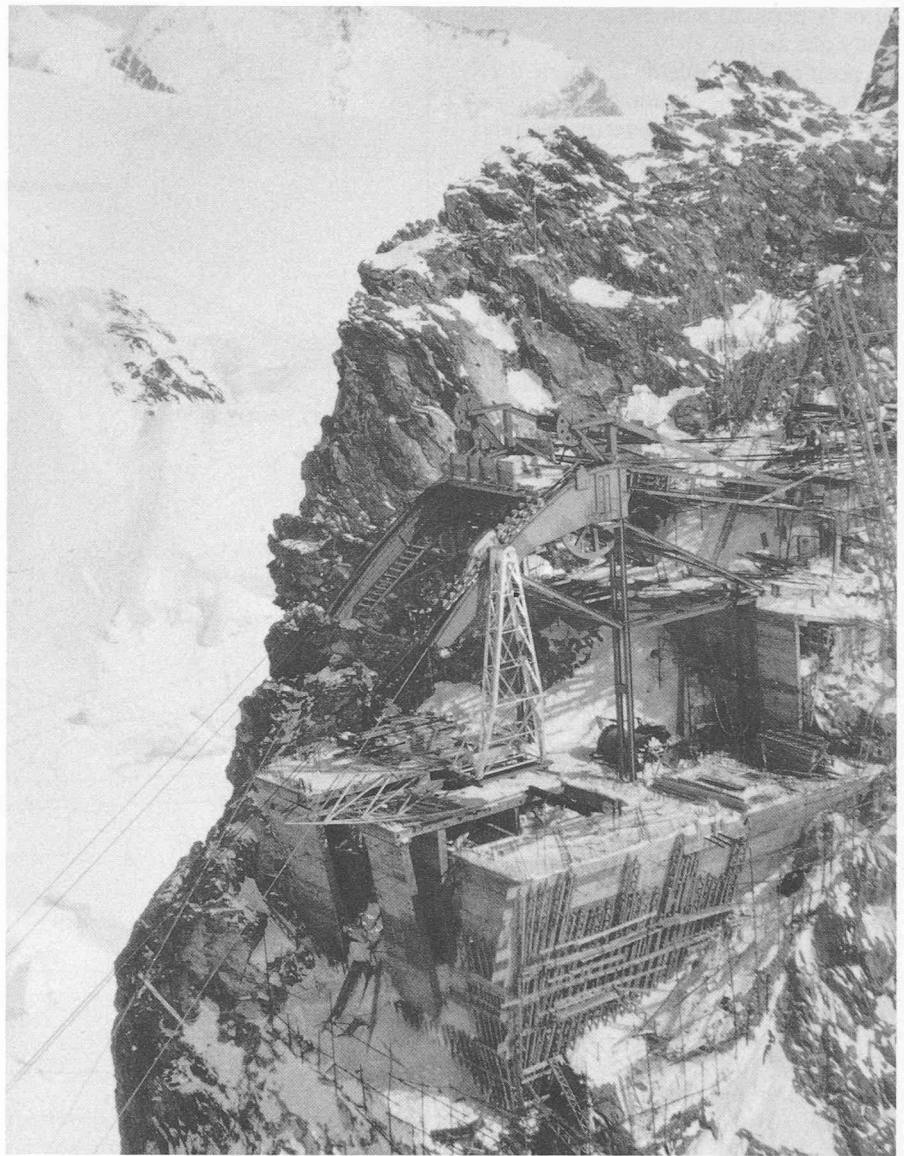
Fig. 5. — Station supérieure pendant la construction.

La station supérieure à la sortie nord de la galerie est située dans le versant NNW incliné d'environ 50° , à quelques mètres en dessous de l'arête nord du sommet (fig. 5). Le relevé géologique a posé certaines difficultés. Il a été établi après l'examen du massif rocheux sur place avec l'aide de guides de montagne et complété par des prises de vue faites depuis l'hélicoptère. Les données ainsi récoltées ont été reportées sur un mo-
