# Les étanchéités de ponts

par Friedrich Kilcher, Soleure, et Michel Fouvy, Cully

**Nous décrivons et examinons les dégâts que l'on rencontre couramment sur les ouvrages d'art en béton armé et précontraint. Nous analysons ensuite ces dégâts pour essayer de découvrir leurs causes. La recherche de ces causes nous conduit à préciser les fonctions exactes de l'étanchéité dans la protection de l'ouvrage d'art en béton.**

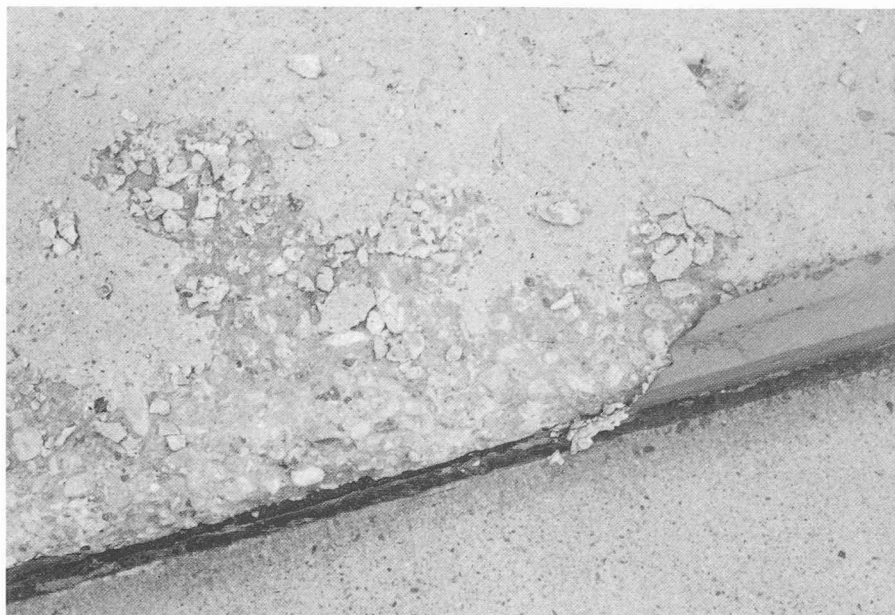
Fig. 4. — Béton désagrégé par le choc de température provenant du sel de déneigement. On remarque très bien la différence entre le béton de la surface et celui du noyau. Une protection ne peut pas empêcher cette désagrégation.

- Le choc thermique provoqué par le sel de déneigement: ce phénomène bien connu entraîne une chute de température très forte lorsque l'on épand du sel sur de la glace. Dans les premiers millimètres du support, ce refroidissement peut atteindre jusqu'à 12 °C en l'espace d'une minute. Ce refroidissement très rapide de la surface entraîne de considérables contraintes superficielles. Un béton gélif soumis à de telles conditions se fissure et s'épauffre, ce qui conduit à une destruction de la surface du béton. Cette destruction se répète à chaque salage. On constate que le revêtement routier protège le béton se trouvant au-dessous contre ce choc thermique; par contre, celui-ci agit avec une très grande intensité sur le béton des bordures et des parapets, même à travers une protection étanche (fig. 4).

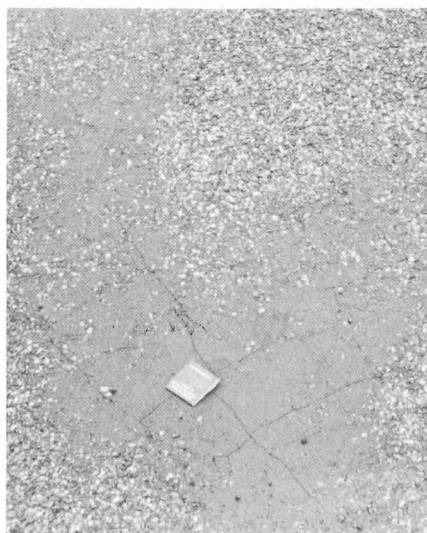
Fig. 6. — Ce revêtement d'asphalte coulé s'est désagrégé après un hiver seulement, l'étanchéité étant épaisse et trop tendre.

On ne devrait pas, par exemple, avoir une épaisseur et une élasticité trop grandes et en même temps une dureté trop faible. En effet, en hiver le revêtement devient cassant et il se désagrège si le support est trop tendre. Au contraire, un revêtement placé sur un support plastique et mou « flotterait » en été (fig. 5 et 6).

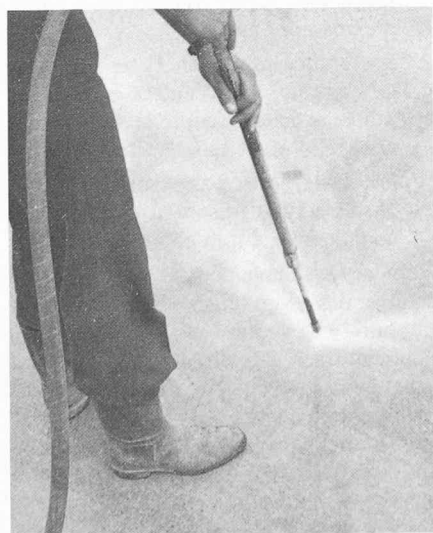
Fig. 9. — Nettoyage à l'eau sous très haute pression de la surface du béton (750 bars).
