Galerie de l'Aire

Procédés spéciaux utilisés pour la traversée des limons fluents

par François Fiala et Jean-Conrad Ott, Thônex-Genève

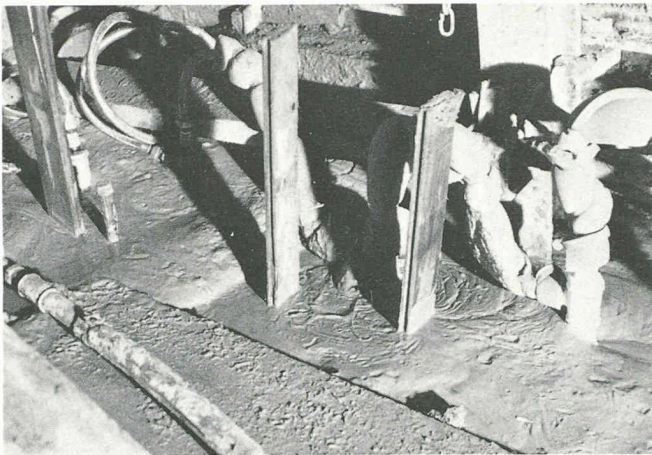
Fig. 5. — Limon fluide en cours de congélation au PK 405. (Photo Fiala.)

Elle réussit, mais coûte très cher (voir tableau ci-contre); trois jours d'efforts, 30 m³ congelés (fig. 5).

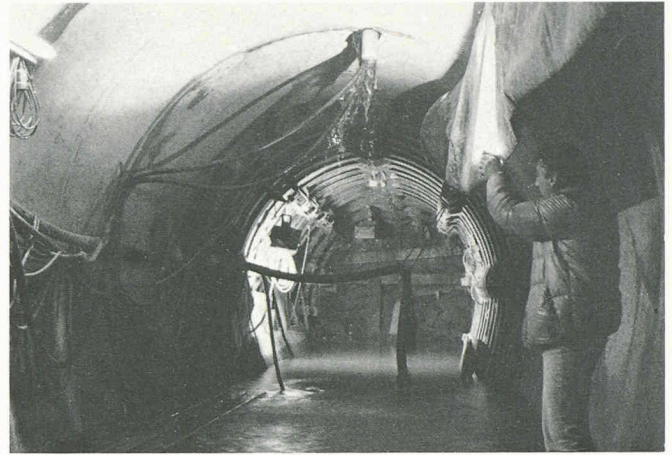
Fig. 6. — L'eau monte dans la galerie. PK 405. (Photo Fiala.)
