Artikel: Hydroécologie et génie biologique: les fondements de l'aménagements des cours d'eau
Autor: Lachat, Bernard
DOI: <https://doi.org/10.5169/seals-77686>

Hydroécologie et génie biologique

Les fondements de l'aménagement des cours d'eau

PAR BERNARD LACHAT,
VICQUES

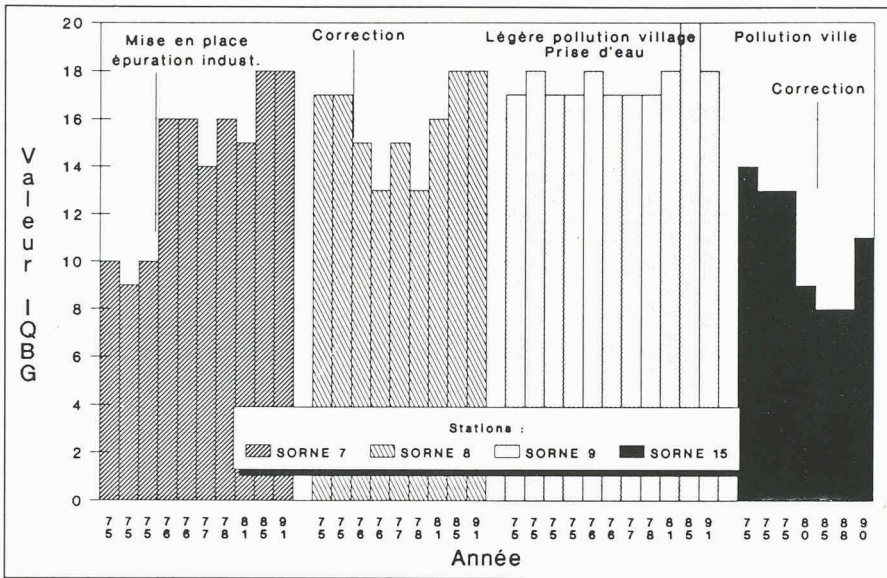
Fig. 1. – Evolution temporelle de l'indice de qualité biologique sur quatre stations de la rivière Sorne (Jura), d'amont en aval.

Sorne 7: La mise en place d'un système de dépollution plus ou moins efficace dans une petite usine a permis d'améliorer avec effet immédiat la qualité du cours d'eau.

Sorne 8: Une correction drastique effectuée au début de 1976 à l'aide d'enrochement sur 500 m a détruit les habitats. Malgré quelques « améliorations » de la morphologie à l'aide de petits épis et de blocs épars, l'indice n'est remonté à sa valeur originelle que dix ans plus tard et reste toujours très fragile, bien que l'amont se soit amélioré dès 1976 (migration des larves par « drift ») et que l'aval soit d'assez bonne qualité (migration des imagos par vol amont).

Sorne 9: Une légère pollution ménagère et une prise d'eau en amont, ne laissant dans la Sorne que 300 l/s de restitution, occasionnent des perturbations. Cependant, les échantillonnages IQBG étant faits en étiage, le prélèvement d'eau pour la production électrique est très faible, ce qui ne perturbe pas trop les biocénoses à cette époque. De plus, de nombreux apports d'eau karstiques et une bonne morphologie du lit et des berges compensent dans une certaine mesure ces effets négatifs.

Sorne 15: La mauvaise qualité des eaux s'explique par le fait que cette station, la plus en aval sur la Sorne, présentait une pollution chronique liée au manque d'épuration des eaux ménagères et des rejets industriels. De plus, en 1983, un curage du lit et le dégarnissage des berges boisées pour retrouver un ancien péré ont fait chuter l'indice de qualité de la Sorne qui n'est jamais remonté à son ancien niveau. Actuellement, la morphologie du lit tend à s'améliorer légèrement par dépôts de nouveaux bancs de galets, déterminant ainsi des chenaux étroits en étiage avec suffisamment d'eau pour la vie aquatique. La mise en place partielle des collecteurs d'eaux usées permet d'imaginer aussi une remontée de l'indice de qualité, qui semble s'annoncer sur le prélèvement de 1990. Cependant, les atteintes ont été graves au cours des décennies précédentes.

Ces indices, basés sur une note maximale de 20 pour traduire une excellente qualité et de 0 pour définir l'absence de vie, permettent de mettre en évidence certains phénomènes, pour autant qu'un suivi régulier puisse s'effectuer. Une étude de la Sorne, par exemple, commencée en 1975 par Sor-najac [3] et poursuivie par l'Office des eaux du canton du Jura [4] avec l'aide de trois biologistes et du bureau Biotec, montre (fig. 1) que la variation temporelle des indices de qualité biologique peut être imputable à trois grandes causes artificielles (fig. 2) :

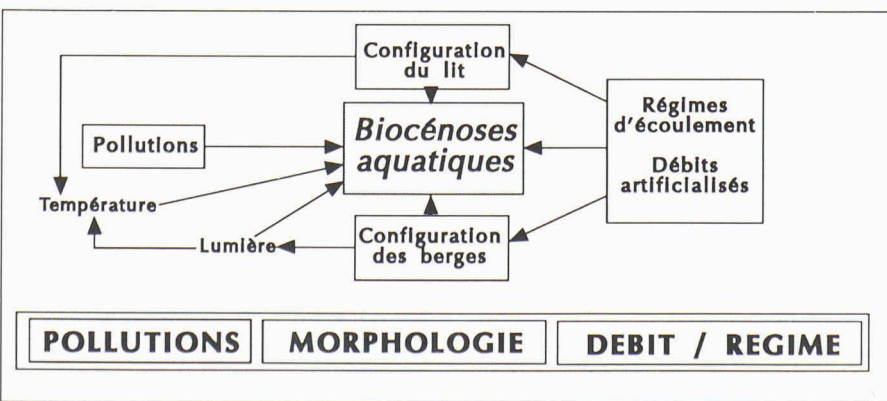
Fig. 2. – Causes principales affectant l'édifice vivant que sont les cours d'eau.

- les pollutions (sous toutes leurs formes)
- les variations et les prélèvements brusques d'eau
- les atteintes à la morphologie.

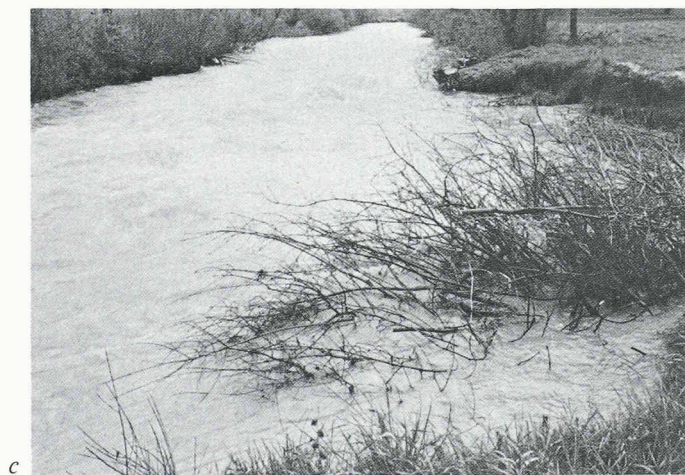
Fig. 7. – Technique du peigne. (a) Des arbres et buissons branchus sont placés dans la niche d'érosion (1984). (b) Les éléments en suspension dans l'eau sont retenus par effet de filtre dans les branches lors de la crue (1985). (c) La berge se reconstitue par accumulation des sédiments et la végétation du «peigne» se développe en contribuant à la fixation de la berge (1991).

Il existe des mesures d'accompagnement capables d'améliorer écologiquement les techniques précédentes ou d'autres types de constructions; cela permet en grande partie de reformer les structures végétales; on distingue 12 mesures liées au génie biologique. Comme les solutions doivent être adaptées aux buts recherchés, il serait erroné ici d'en donner tout un ensemble pour des cas généraux. Nous nous contenterons de renvoyer le lecteur aux références bibliographiques citées et aux illustrations concernant certaines réalisations qui sont données sans plus de détail qu'un rapide commentaire (fig. 7 à 9).

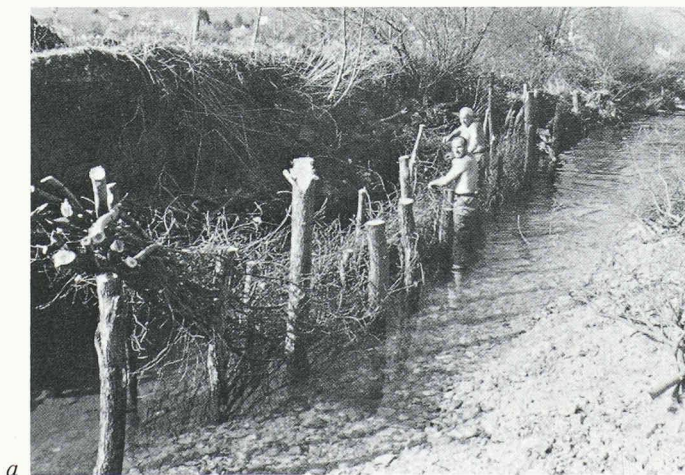
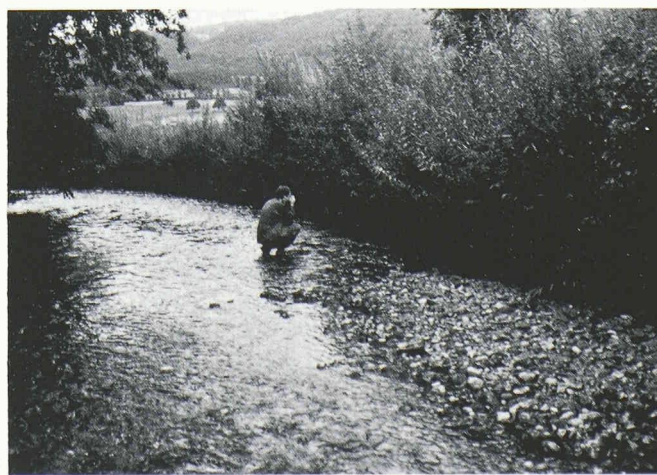
Fig. 8. – Protection par fascines. (a) La réalisation des constructions végétales nécessite des personnes compétentes comme dans toute construction (30.3.1989). (b) La grande niche d'érosion a été activement protégée par un mur de fascines complété par des sacs de géotextiles (8.4.1989). (c) Les végétaux offrent un «mur» inattaquable et une diversité biologique remarquable. Le cours d'eau ressemble à une rivière naturelle (7.9.1990).

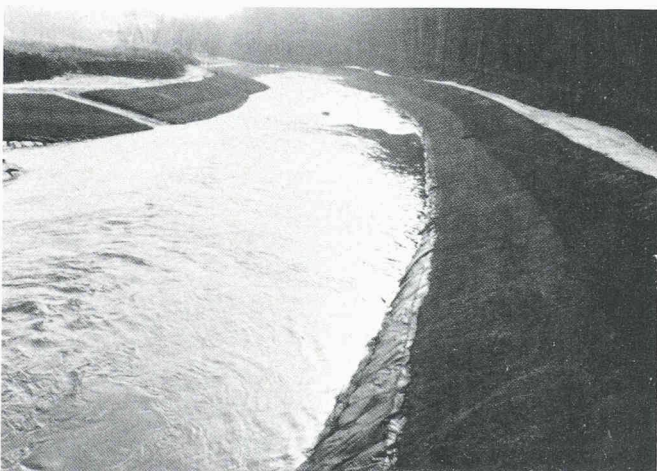
Fig. 9. – Déplacement d'un grand cours d'eau et protections végétales : la Birse à Soyhières dans le Jura. (a) Creusage du nouveau lit (18.4.1984). (b) Technique végétale de protection de la berge utilisant trois types différents de géotextiles pour pallier aux problèmes contraignants de saisons et de délais de réalisation des travaux (13.9.1984). (c) La protection a été conçue et basée sur l'utilisation de graminées à action immédiate. La rivière coule ici pour la première fois dans son nouveau lit avec des berges protégées par des végétaux herbacés (27.11.1984). (d) Les espèces ligneuses ont participé ultérieurement à la stabilisation générale. Avec une variabilité du tracé, des berges, du lit et des structures végétales, la rivière offre un aspect naturel et des fonctions biologiques réelles (19.6.1988). (e) Le critère de la réussite : ne plus voir, quelque temps plus tard, qu'il y a eu intervention humaine (25.6.1991)!
